Bewertungsgutachten

AC EB1992

| Aufbauart | Müllfahrzeug |

| Typ / Verkaufsbezeichnung | POWERPRESS 522 |

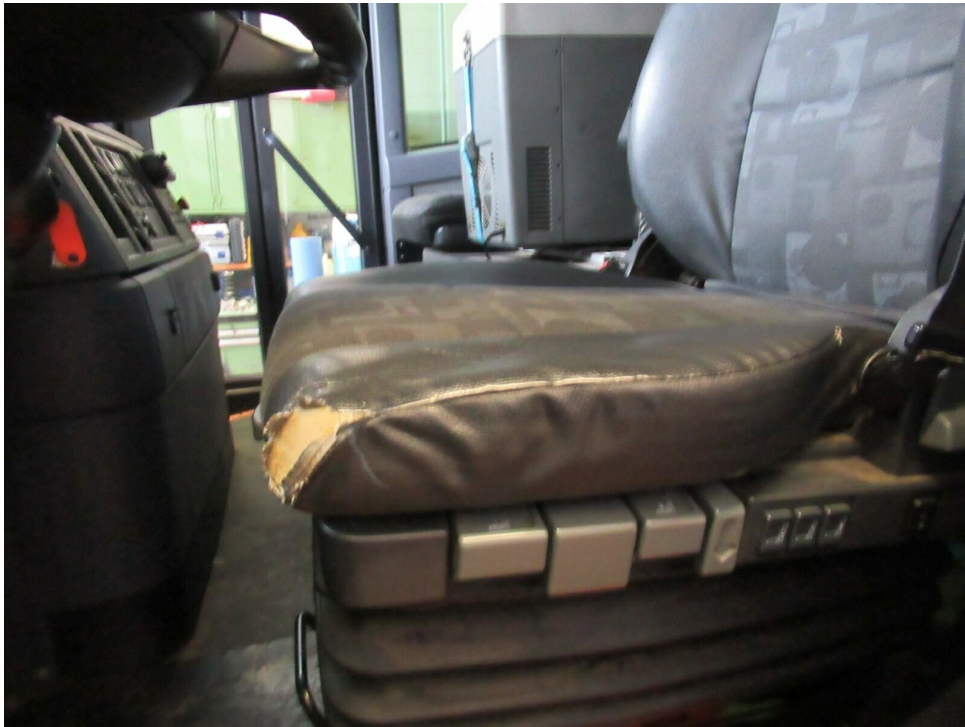
Bild 5 : Fahrersitzbezug eingerissen

- Achse 2: R / A 315/80 R 22.5 156/150 K, erneuern (Bild 7)
- Motorklappe v gerissen, erneuern (Bild 6)
- Fahrersitzbezug eingerissen, erneuern (Bild 5)
- Blende hl eingedellt verbogen, erneuern (Bild 8)
- Blende hr eingedellt verbogen, erneuern (Bild 11)
- Motor ölfeucht, prüfen und Befund festlegen, Schadenerweiterung möglich
- Müllpresse ausgeschlagen verschlissen (zeitweise festhängend ohne Funktion, ohne Sicherheitsprüfung), instandsetzen (Bild 9, 10)

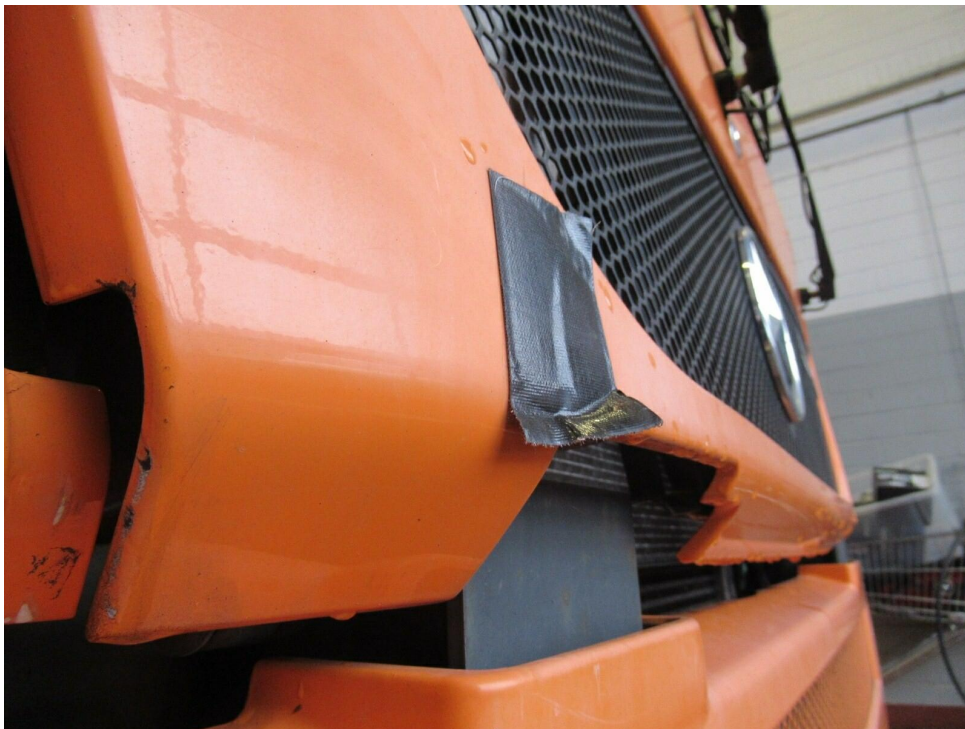
Bild 6 : Motorklappe v gerissen

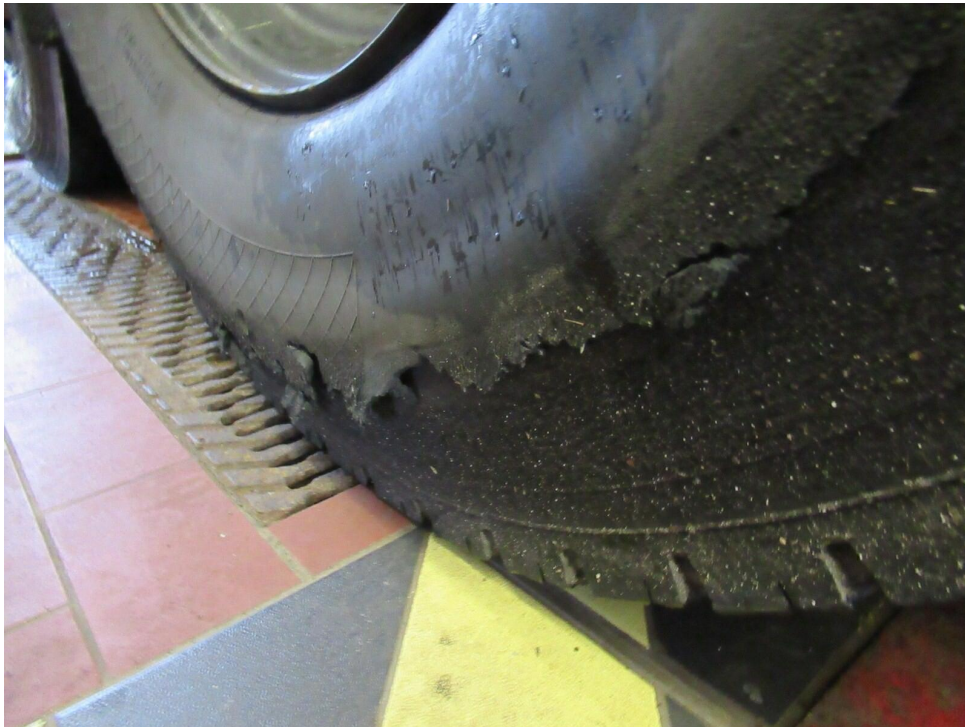
Bild 7 : Achse 2: R / A 315/80 R 22.5 156/150 K
Reifen hinten rechts

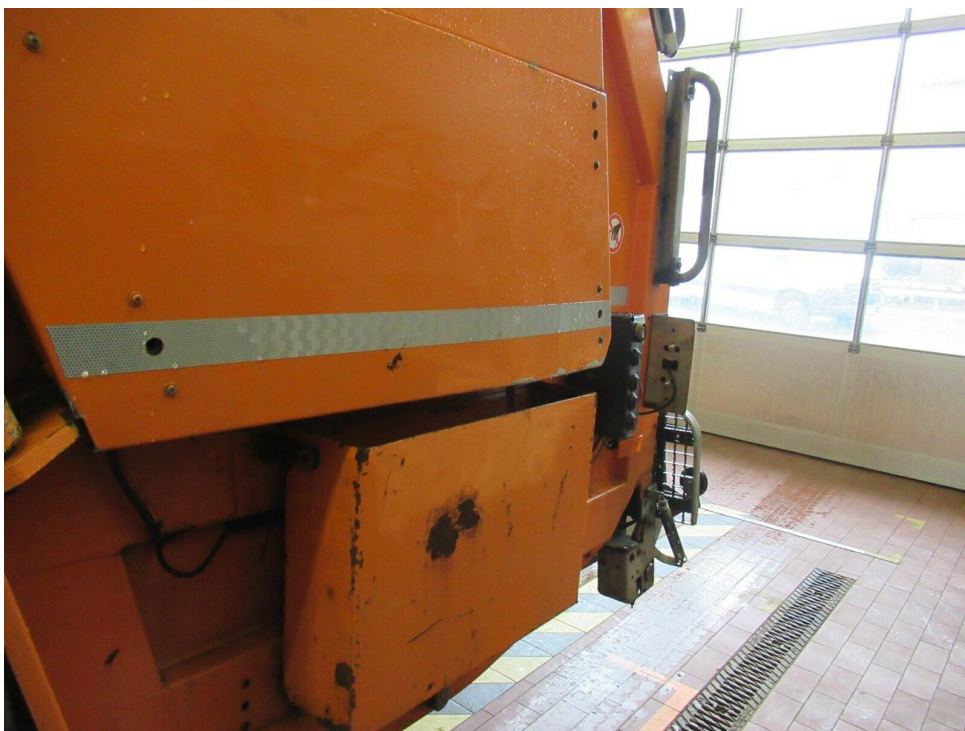
Bild 8 : Blende hl eingedellt verbogen

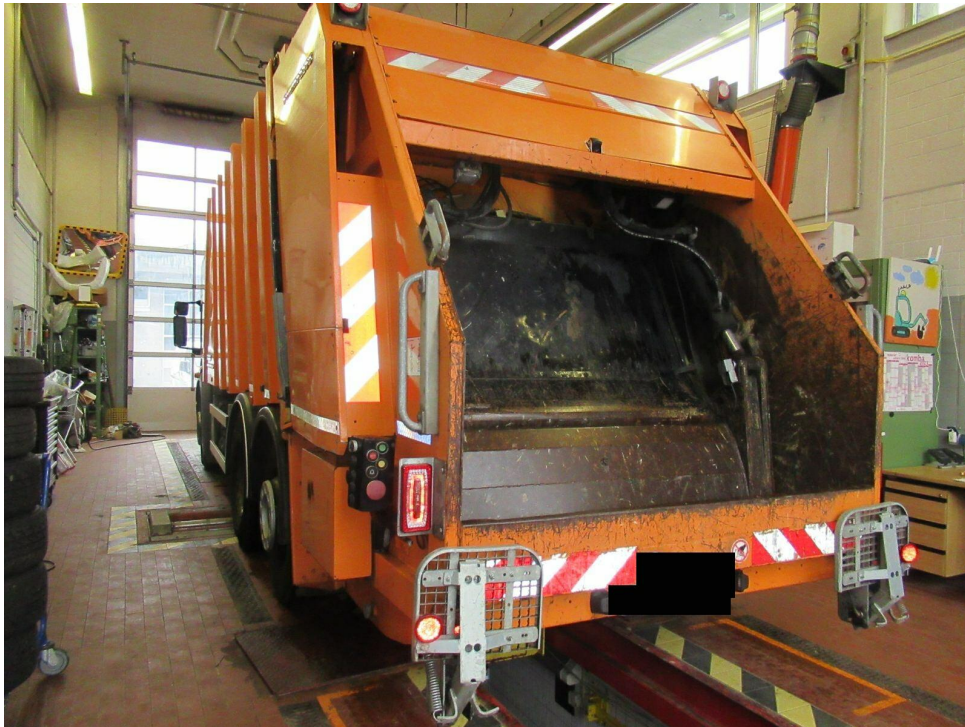
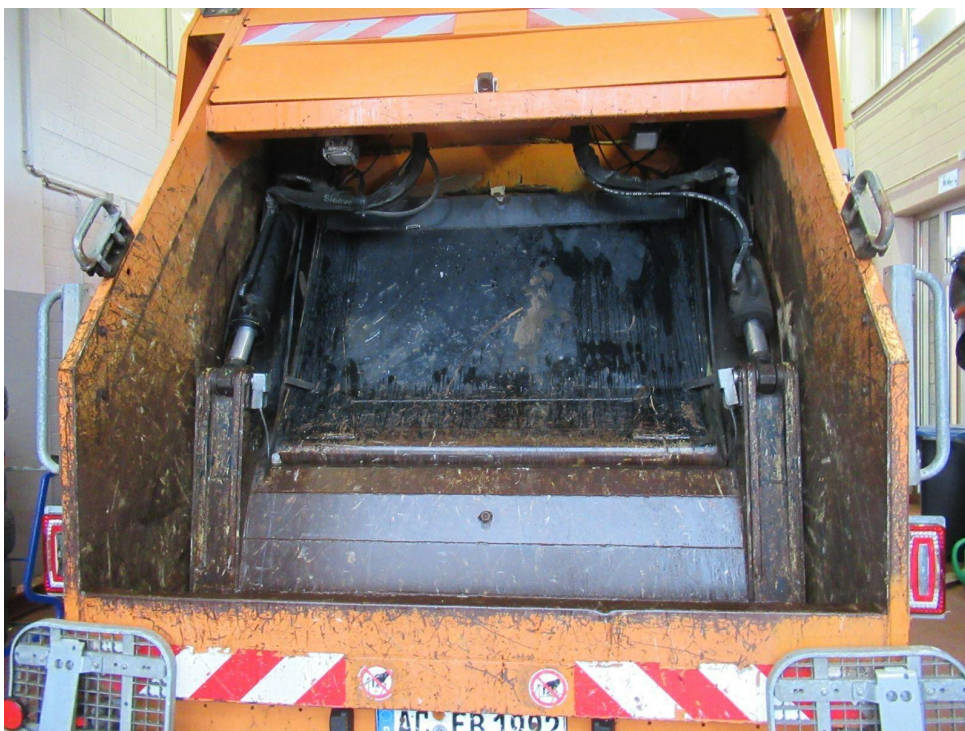
Bild 9 : Müllpresse ausgeschlagen verschlissen (zeitweise festhängend ohne Funktion, ohne Sicherheitsprüfung)

Bild 10 : Müllpresse ausgeschlagen verschlissen (zeitweise festhängend ohne Funktion, ohne Sicherheitsprüfung)

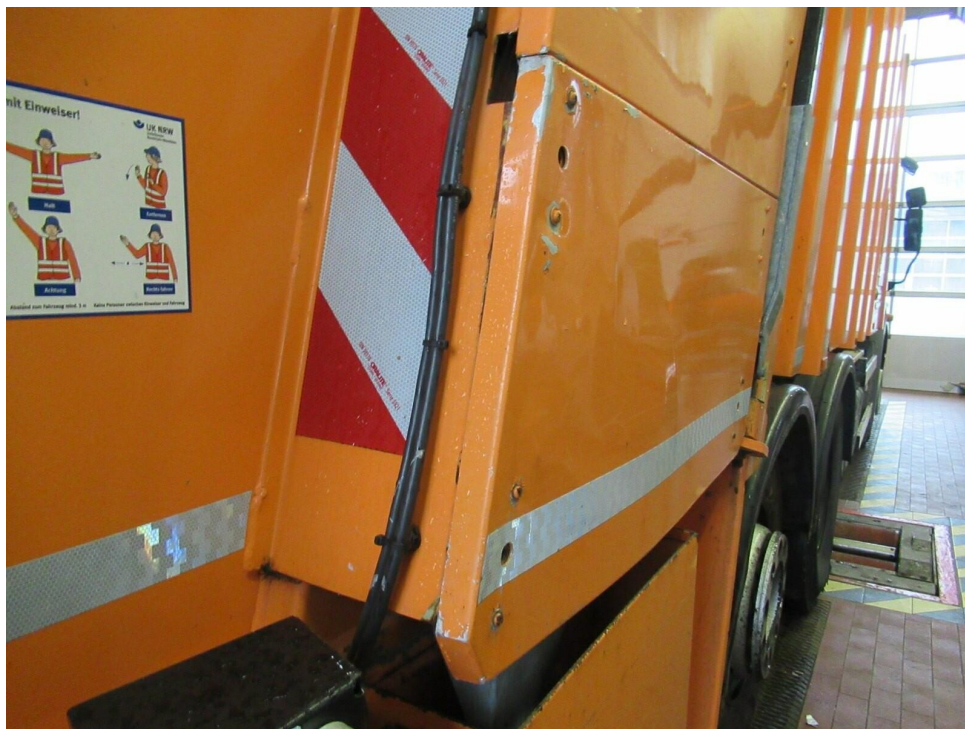
Bild 11 : Blende hr eingedellt verbogen

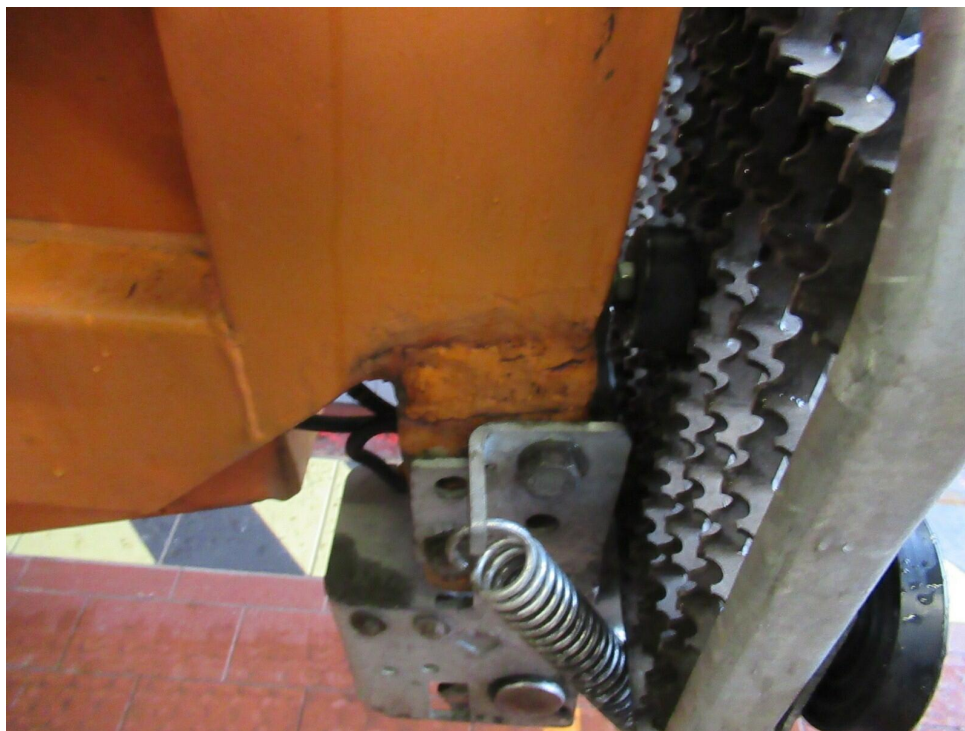
Bild 12 : Halter hl nachgeschweißt
