Bewertungsgutachten

AC EB1890

Bewertungsgutachten Maschinen

Objektart	Landmaschine
Einsatzart	Bodenbearbeitung
Maschinenart	Ausleger [REDACTED]
Hersteller / Fabrikat	Gerhard Ducker
Typ	UNA 450 D
Maschinennummer	660794
Dienst- / Eigengewicht	850 kg
Farbe	Orange
Lackierung	Uni
Betriebsstunden	nicht feststellbar

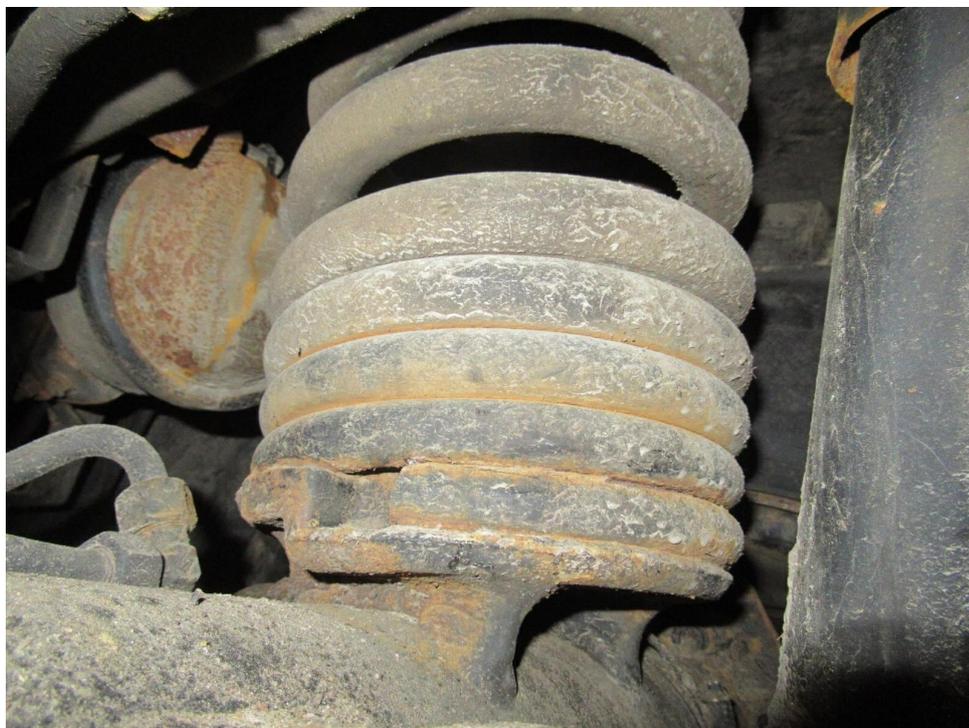
- Kupplung rutscht schleift., erneuern
- Bremsventil Druckluftbremse defekt, erneuern
- Anhängerkupplung hängt, klemmt, instandsetzen
- Federn h gebrochen, erneuern (Bild 8, 9)
- Brems Scheiben u -Klotz verschlissen, erneuern (Bild 11, 12, 13)
- Blende v eingedellt, instandsetzen (Bild 14)

Bild 8 : Federn h gebrochen

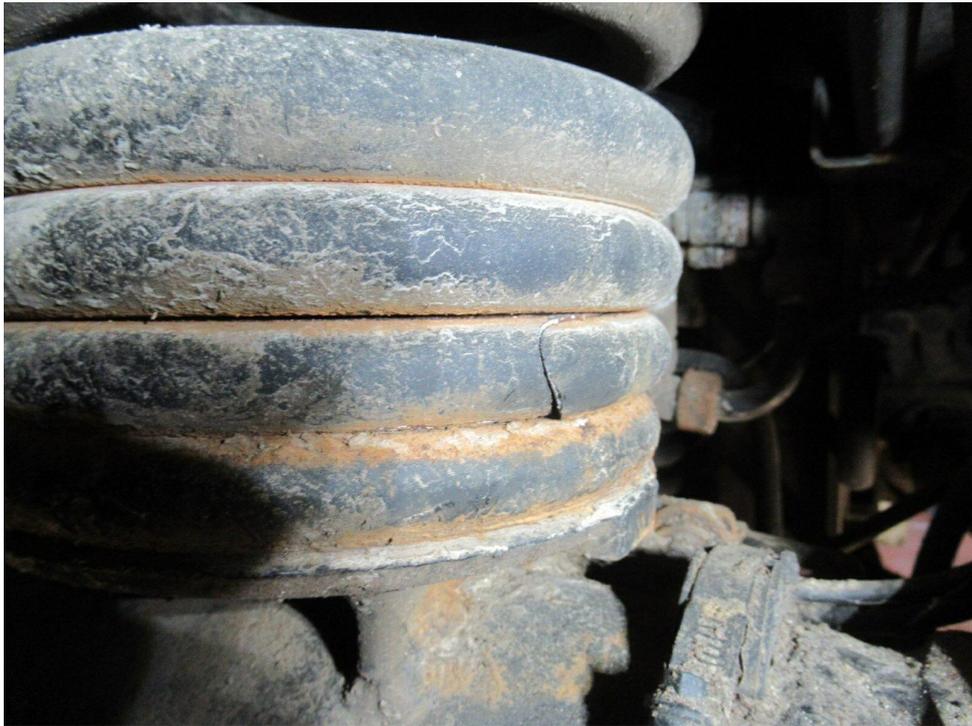
Bild 9 : Federn h gebrochen

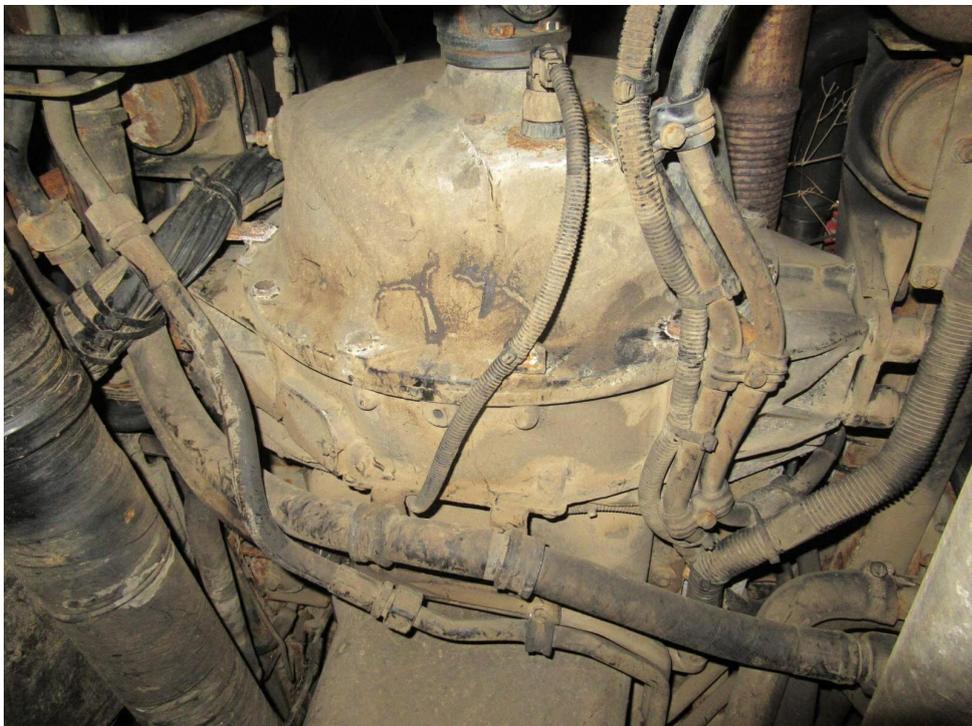
Bild 10 : Kupplung rutscht, schleift

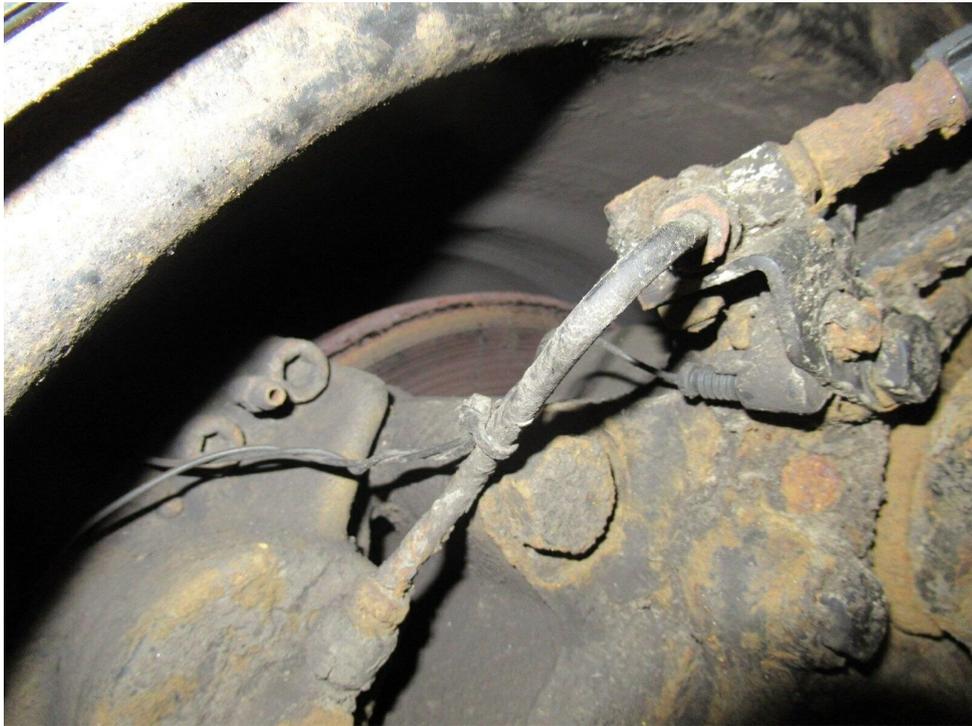
Bild 11 : Bremsscheiben u -Klötz verschlissen

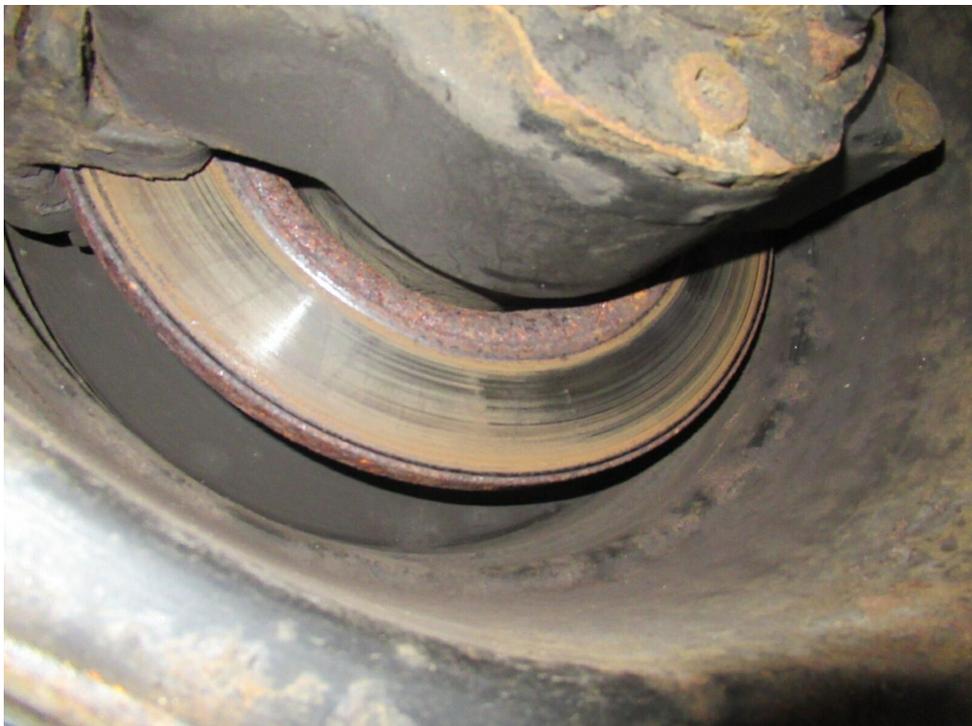
Bild 12 : Bremsscheiben u -Klötz verschlissen

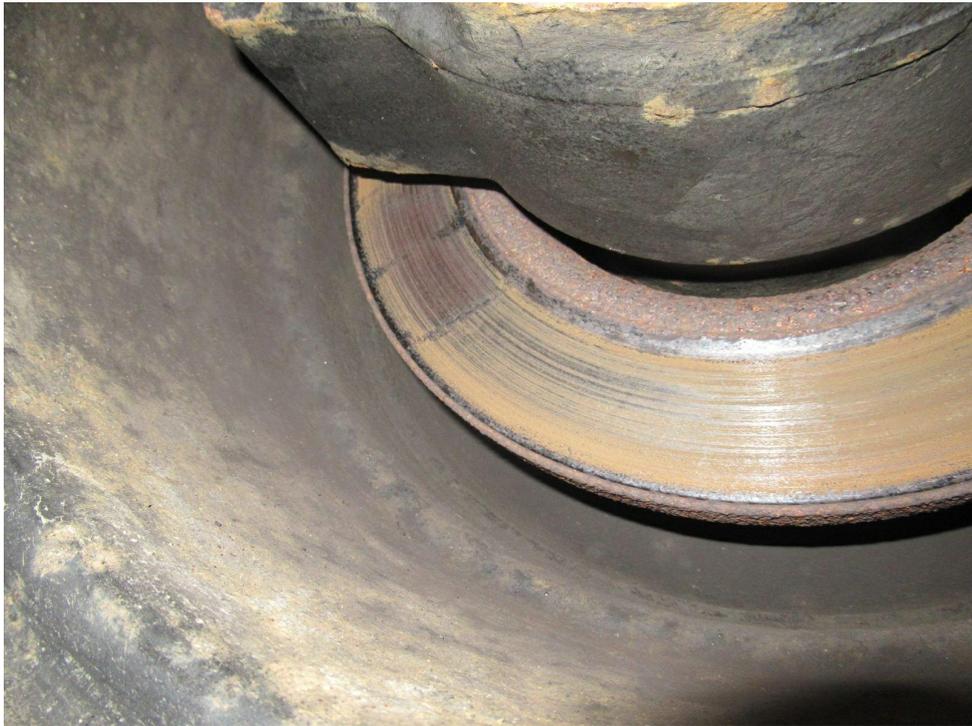
Bild 13 : Bremsscheiben u -Klötz verschlissen

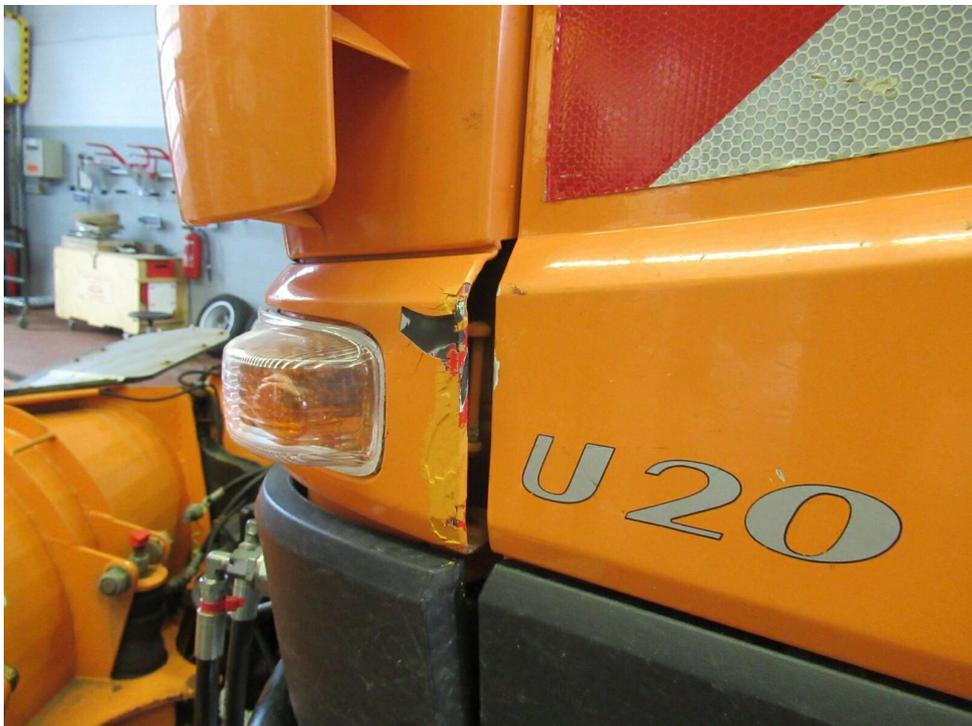
Bild 14 : Blende v eingedellt

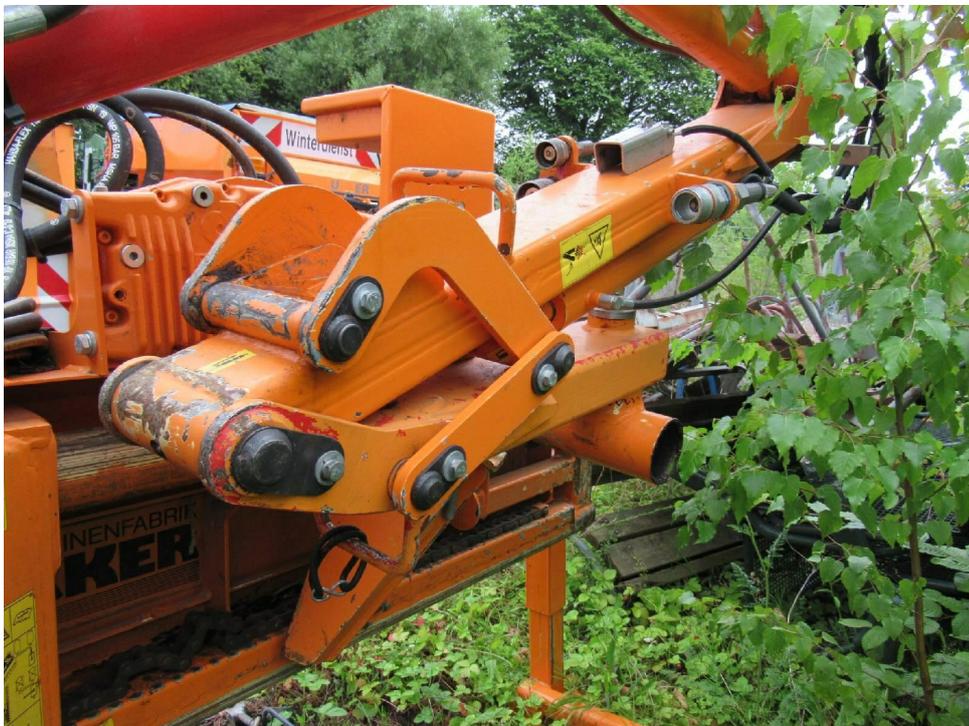
Bild 6 : Gelenk verschrammt

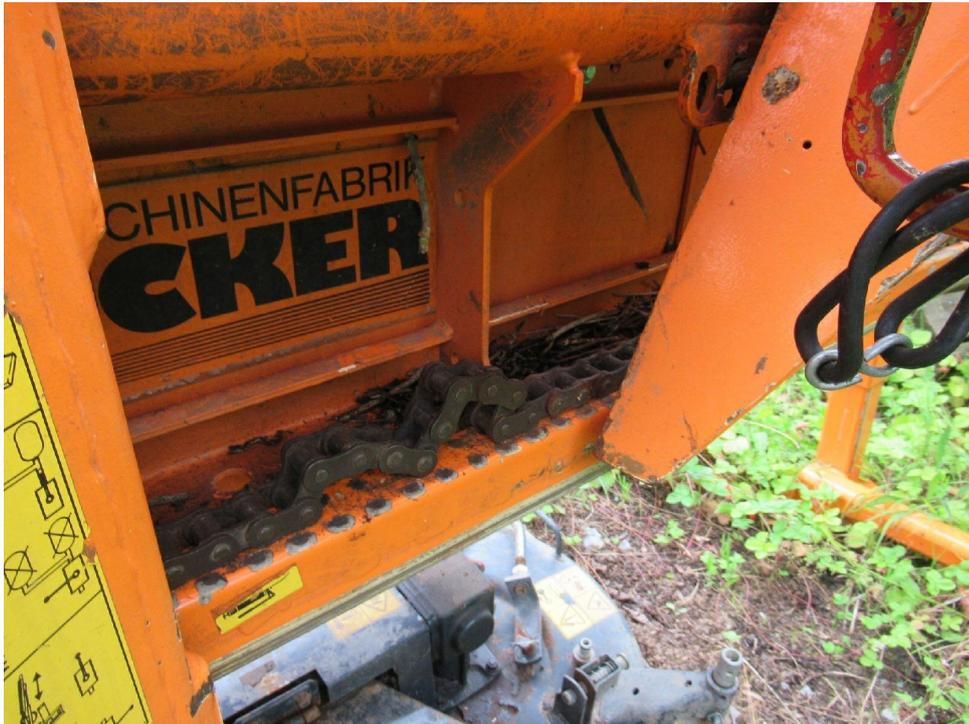
Bild 7 : Kette lose

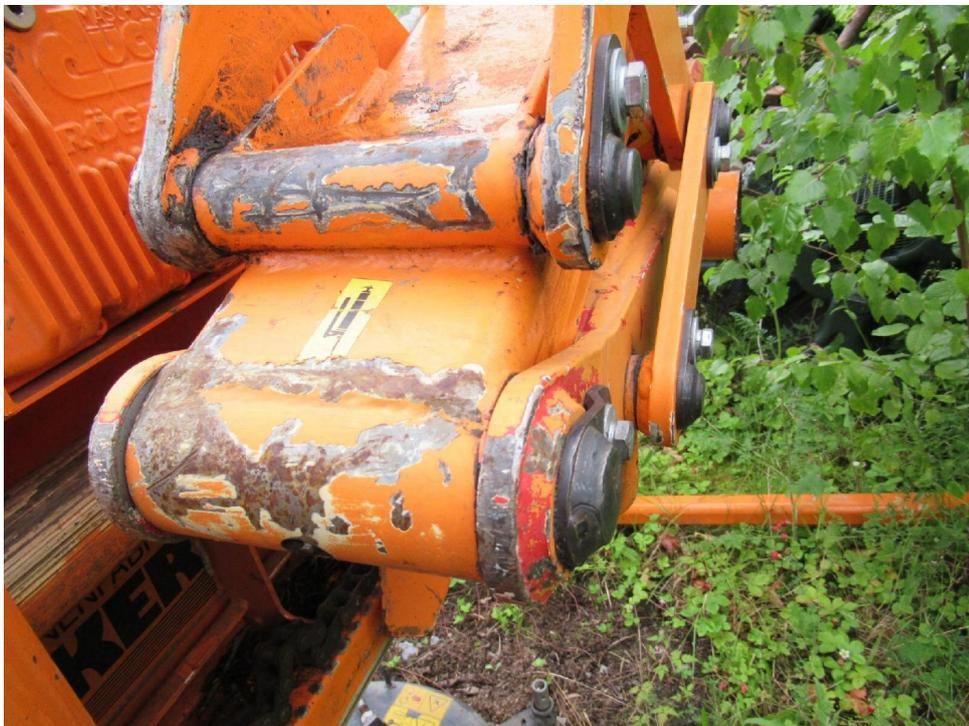
- Gebrauchsspuren, Schrammspuren, Lackschäden, instandsetzen (Bild 8, 9)
- Wartung, erneuern

Bild 8 : Gebrauchsspuren, Schrammspuren, Lackschäden

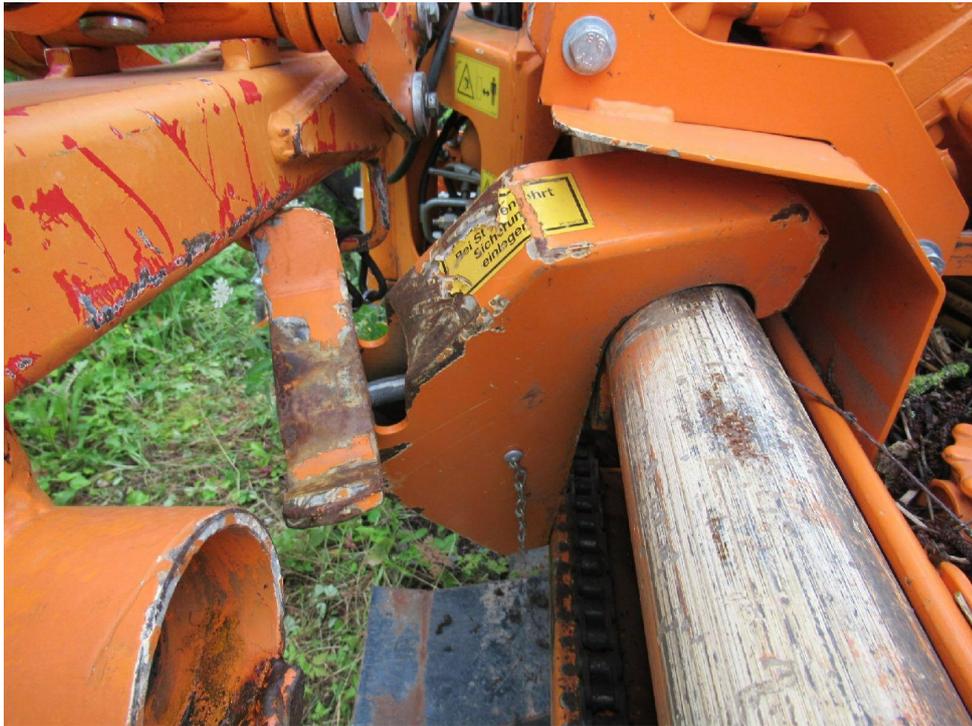
Bild 9 : Gebrauchsspuren, Schrammspuren, Lackschäden
