Bewertungsgutachten

AC EB1865

Fahrzeugart	Lastkraftwagen
Hersteller	IVECO

Typ / Verkaufsbezeichnung	DAILY / 65C17D
Aufbauart	für austauschbare Ladungsträger / mit Abrollvorrichtung
HSN / TSN	4192 / AER
Fahrzeug-Ident.-Nr.	ZCFC65C0005819796
Leergewicht	3495 kg
zul. Gesamtmasse	6500 kg
Maße über alles L / B / H	6850 / 2190 / 2350 (mm)
Achsen / angetr.Achsen	2 / 1
Radstand	4350 (mm)
Türen	4
Sitzplätze	6
Farbe	Orange
Lackierung	Uni
Polster / Farbe	Stoff / Grau
Energiequelle / Kraftstoff	Diesel
Motorart / Zylinderanzahl	Reihenmotor / 4
Leistung / Hubraum	125 kW / 2998 cm ³
Schadstoffklasse	1999/96/EG;C;EEV,GKL:G1
Getriebe / Gänge	Schaltgetriebe / 6
Felgen	Stahl ohne Radzierblende
Km-Stand abgelesen	104.576

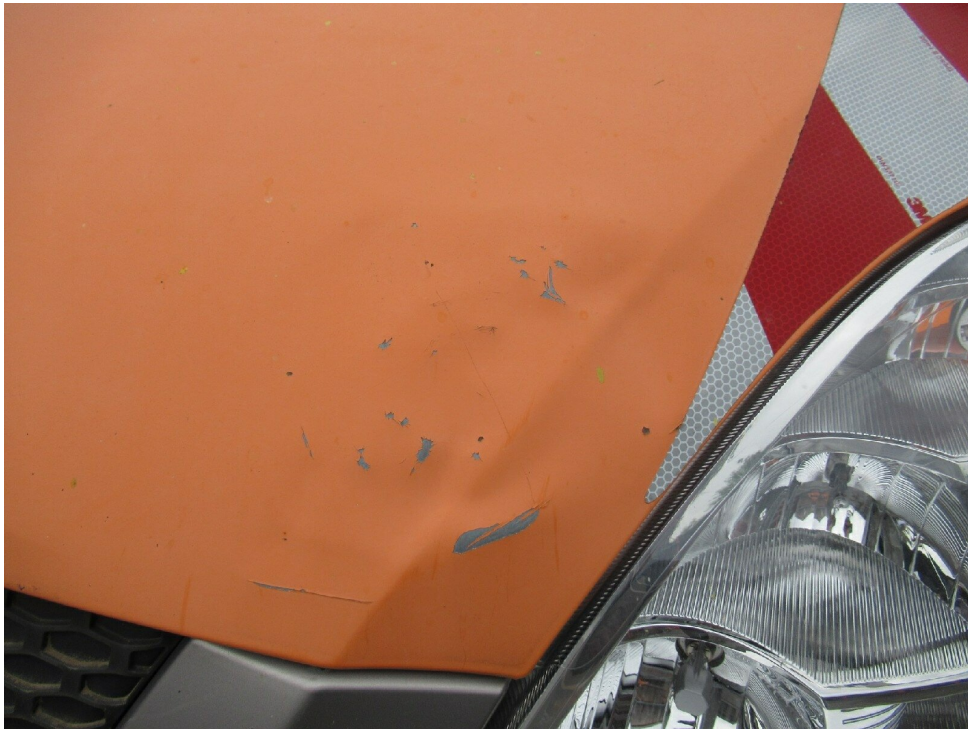
Bild 7 : Motorhaube eingedellt

- Motorhaube eingedellt, instandsetzen (Bild 7)
- Stoßfängerverkleidung v eingedellt, erneuern (Bild 8)
- Positionsleuchte vl teilweise abgerissen, erneuern (Bild 11)
- Innenraum stark verschmutzt, instandsetzen
- Verkleidungsteile gebrochen oder fehlen, instandsetzen
- Schweller r eingedellt, verrostet, instandsetzen (Bild 9)
- Sitzbezug vl eingerissen, erneuern
- Bodenbelag Fahrgastraum eingerissen, erneuern
- Innenraum Reinigen, reinigen
- Abdeckung Sicherungskasten vl, erneuern
- Hauptuntersuchung überfällig, prüfen und Befund festlegen, Schadenerweiterung möglich
- Tachoprüfung überfällig, prüfen und Befund festlegen, Schadenerweiterung möglich

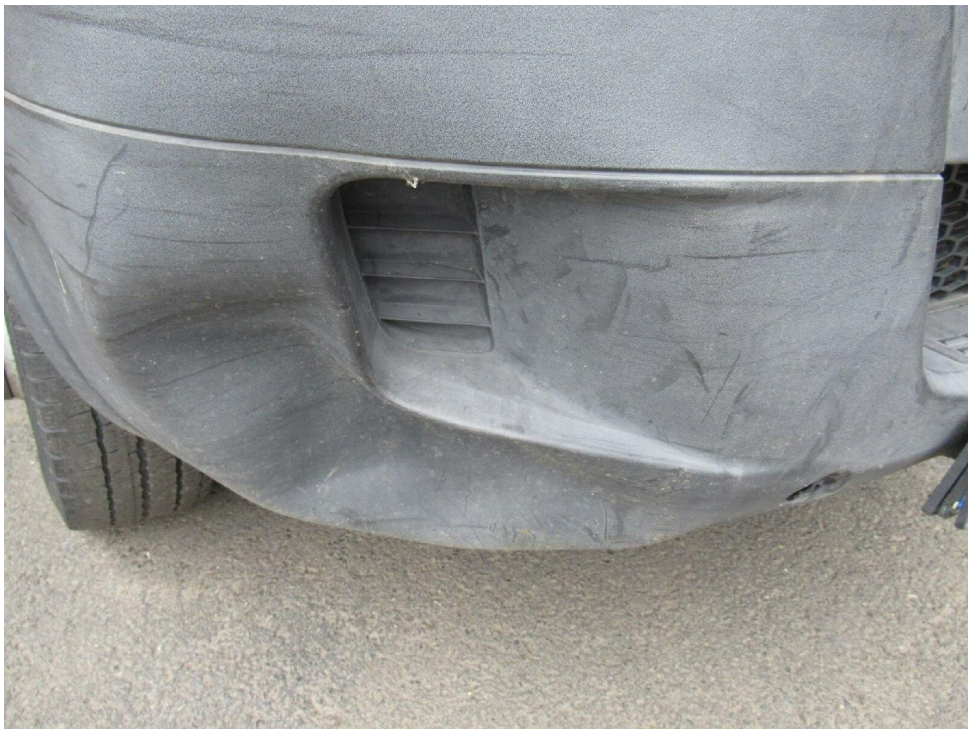
Bild 8 : Stoßfängerverkleidung v eingedellt

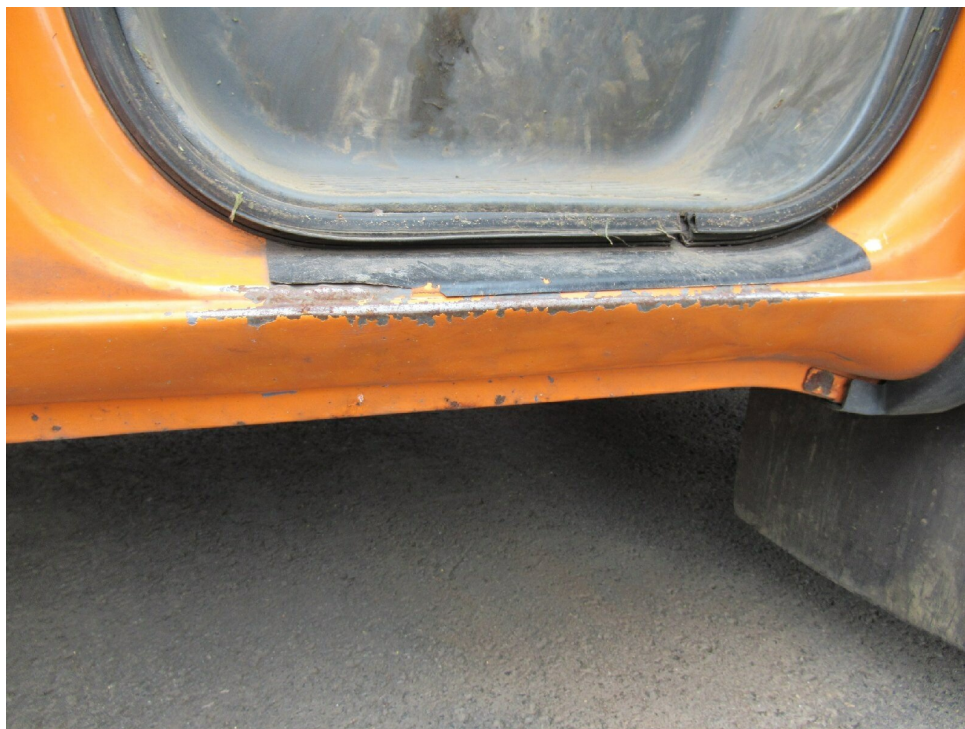
Bild 9 : Schweller r eingedellt, verrostet

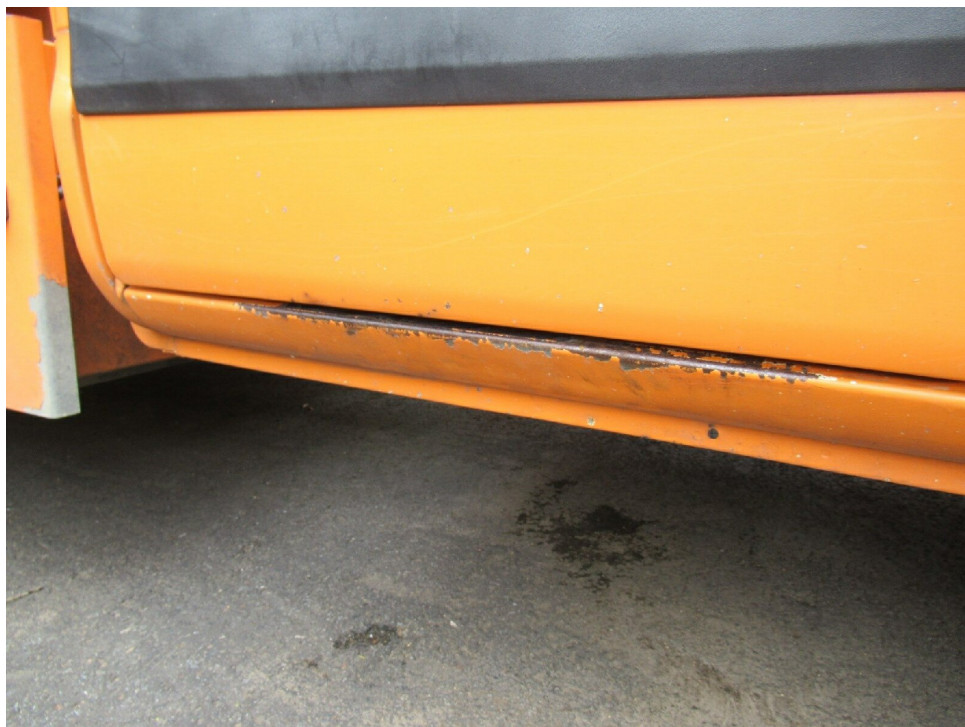
Bild 10 : Rostansatz am Schweller I

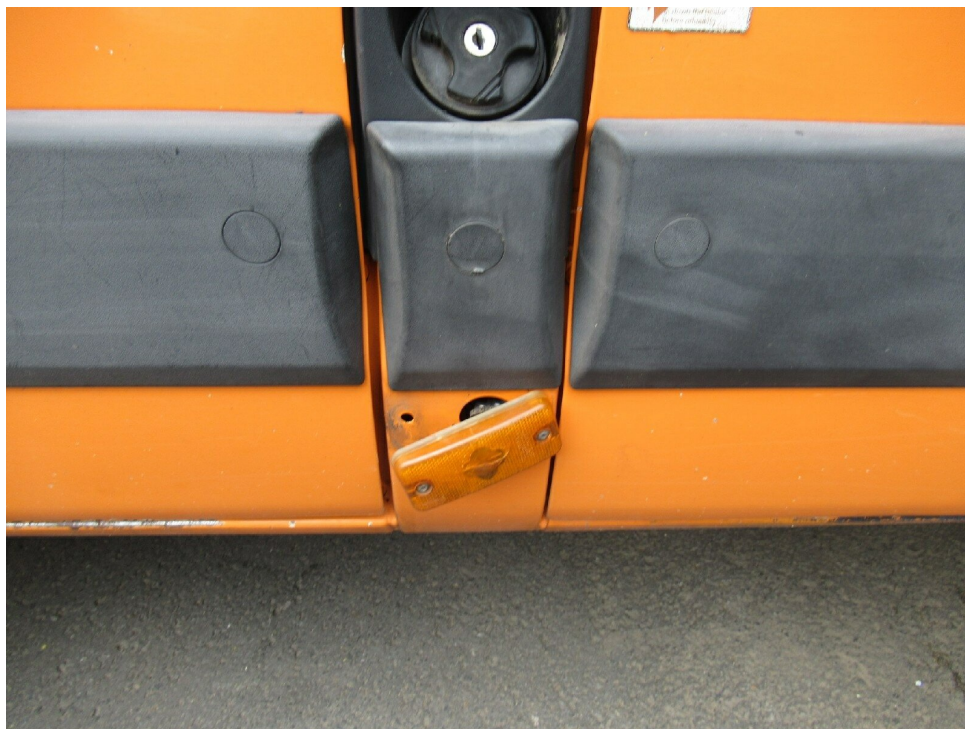
Bild 11 : Positionsluchte vl teilweise abgerissen

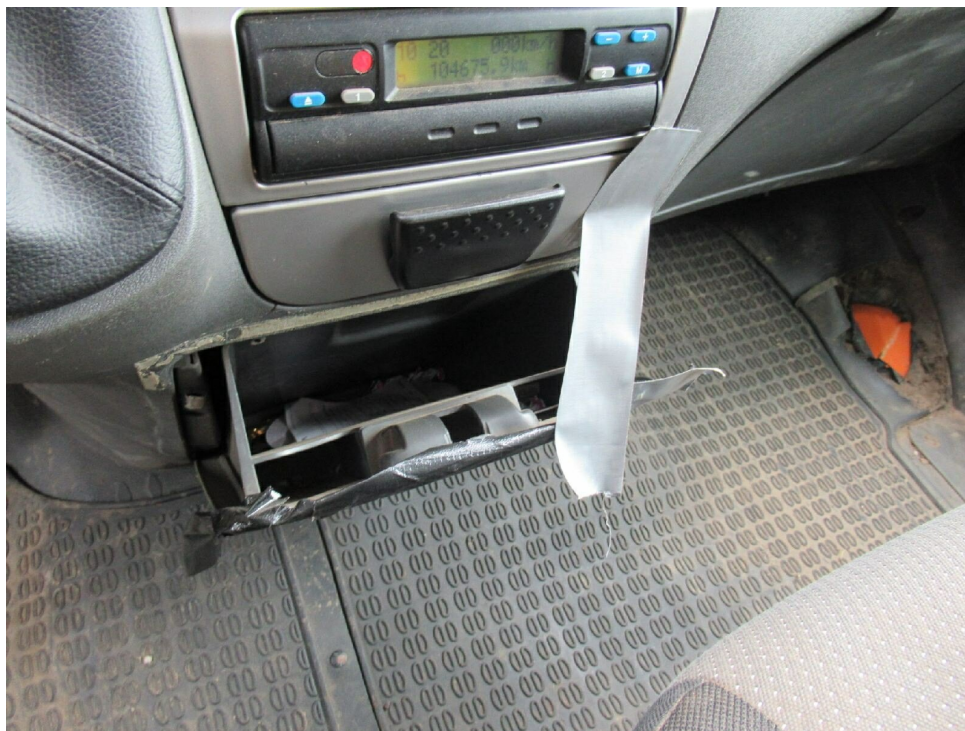
Bild 12 : Ablage Armaturentafel lose

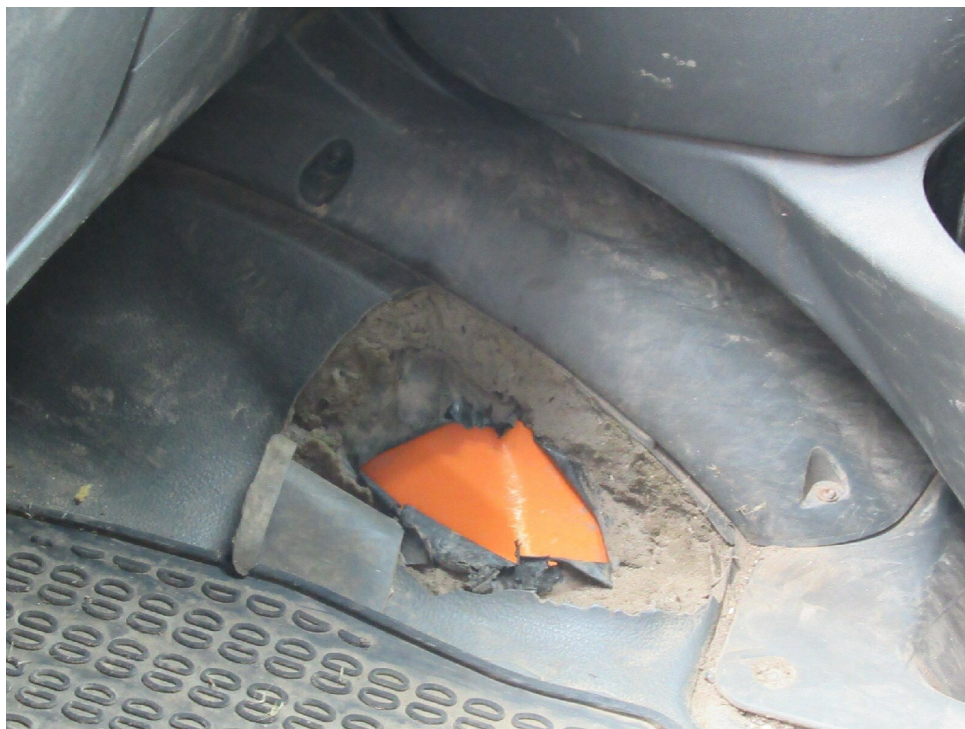
Bild 13 : Bodenverkleidung gerissen

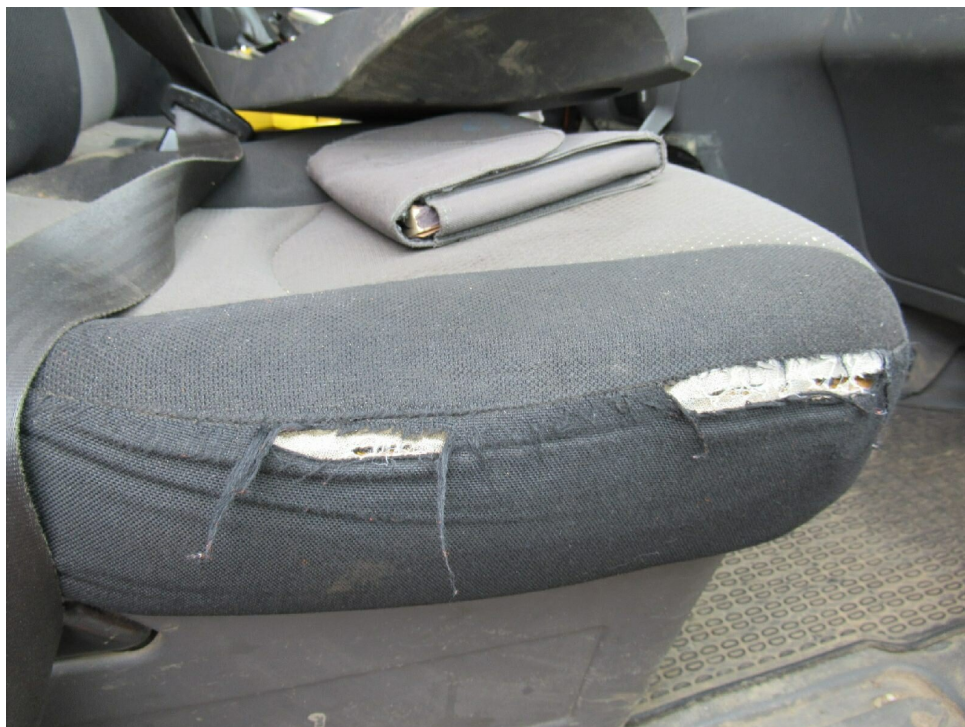
Bild 14 : Sitzbezug vr eingerissen

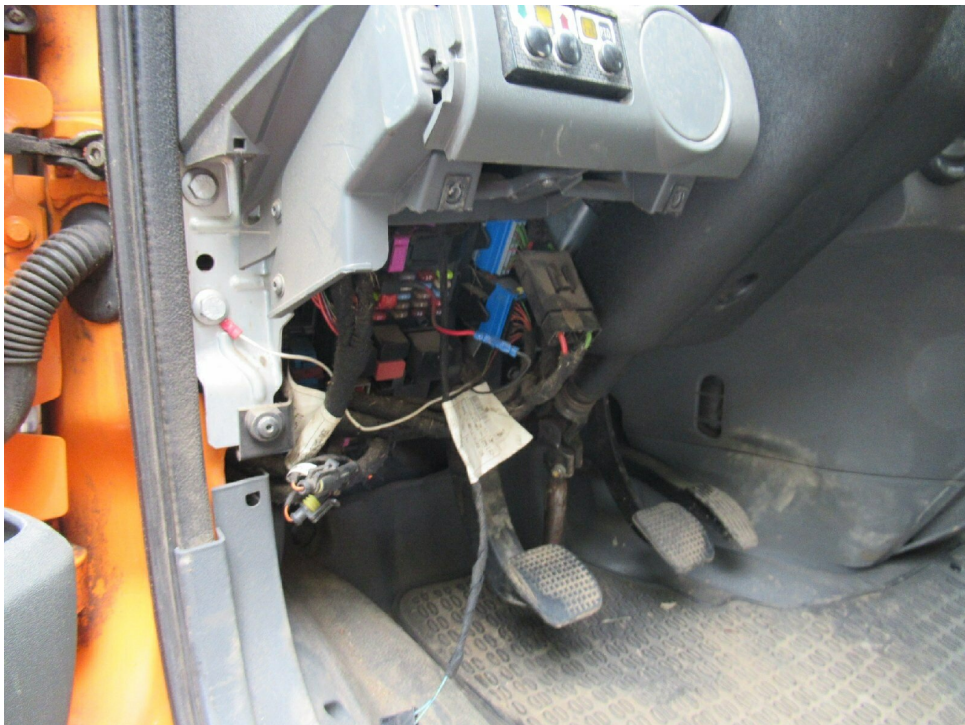
Bild 16 : Abdeckung Sicherungskasten vl
