Schadengutachten

SB FW800**Schadenummer 2024.71.9.01613**

Schadenart	Teilkasko Überschwemmung
Schadentag	17.05.2024
Versicherungsnehmer	Stadt ZKE Zentraler Kommunaler Entsorgungsbetrieb, Gaschhübel 1, 66113 Saarbrücken
Auftraggeber	GVV Kommunal Vers. VVaG, Postfach 400651, 50836 Köln
Ihr Auftrag vom	06.06.2024, per e-Mail durch Herrn Raphael Müller
Besichtigung	17.06.2024 um 10:00 Uhr MAN Truck & Bus Deutschland GmbH, Am Felsbrunnen 6, 66119 Saarbrücken
Plausibilität	plausibel

Fahrzeugart	Sonstige Kraftfahrzeuge
Hersteller	MAN Truck & Bus
Typ / Verkaufsbezeichnung	TGM01 / TGM 13... N34 4x4BL Motor D08
Aufbauart	Zivilschutz / Katastrophen Einsatzwagen
HSN / TSN	1516 / 000
Fahrzeug-Ident.-Nr.	WMAN34ZZ8CY278384
Leergewicht	8170 kg
zul. Gesamtmasse	14000 kg
Maße über alles L / B / H	7360 / 2520 / 3280 (mm)
Achsen / angetr. Achsen	2 / 2
Türen	4
Sitzplätze	9
Farbe	rot/weiß
Lackierung	Uni
Energiequelle / Kraftstoff	Diesel
Motorart / Zylinderanzahl	Reihenmotor
Leistung / Hubraum	184 kW / 6871 cm ³
Schadstoffklasse	EURO 5
Getriebe	Automatik
Laufleistung nach Angaben	11.054 km
	Fahrzeug ohne Spannungsversorgung

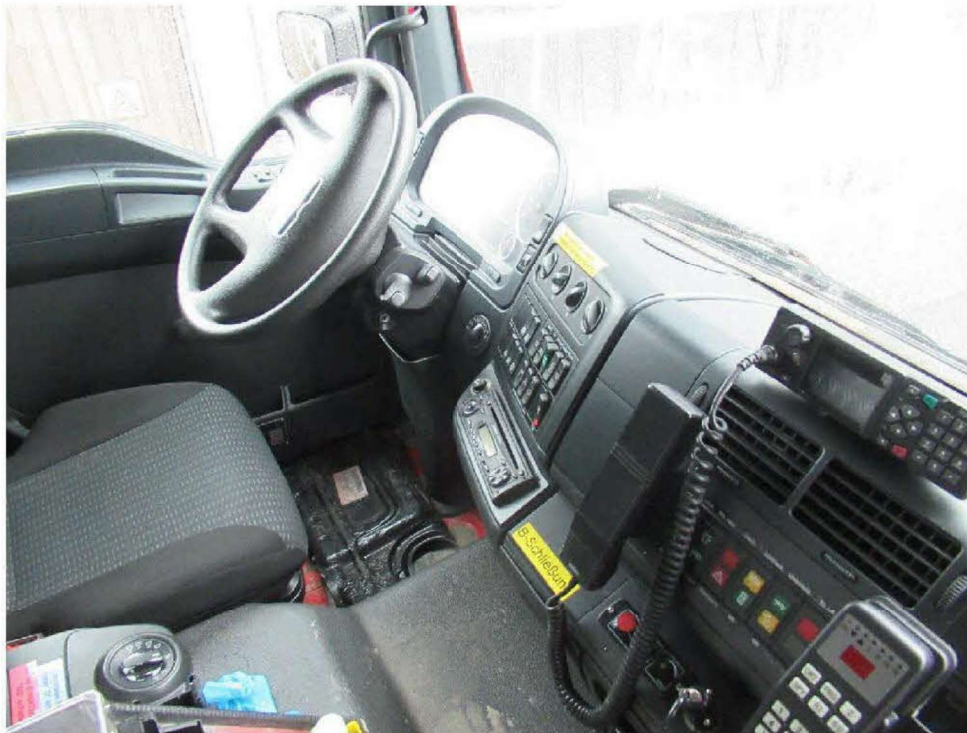
Bild 5 : zeigt den Fahrerbereich

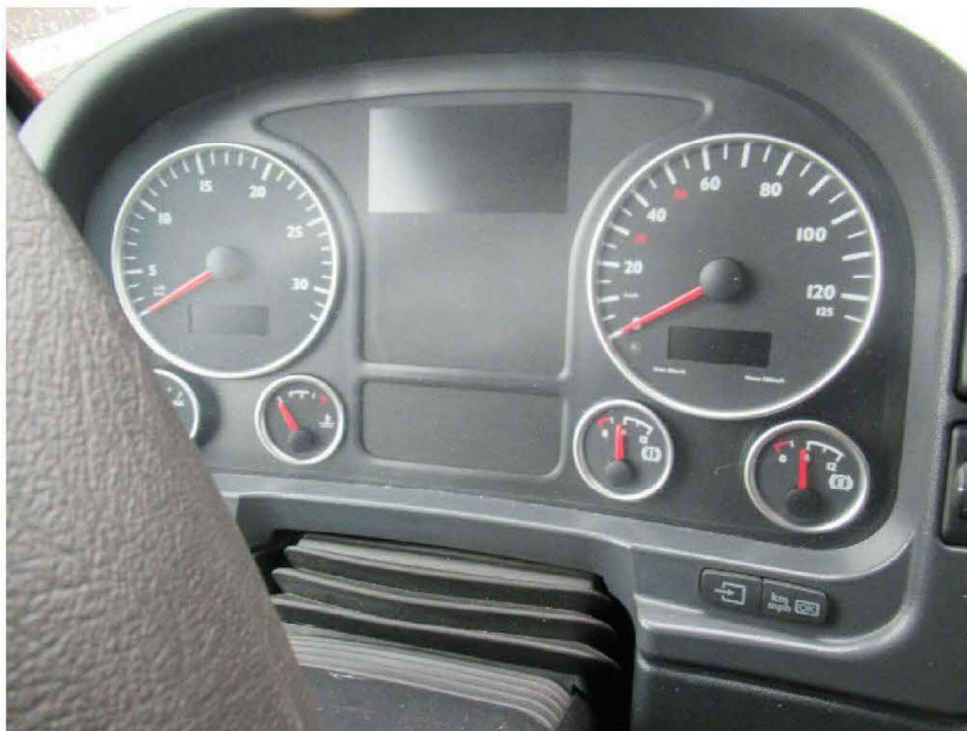
Bild 6 : zeigt die stromlosen Instrumente

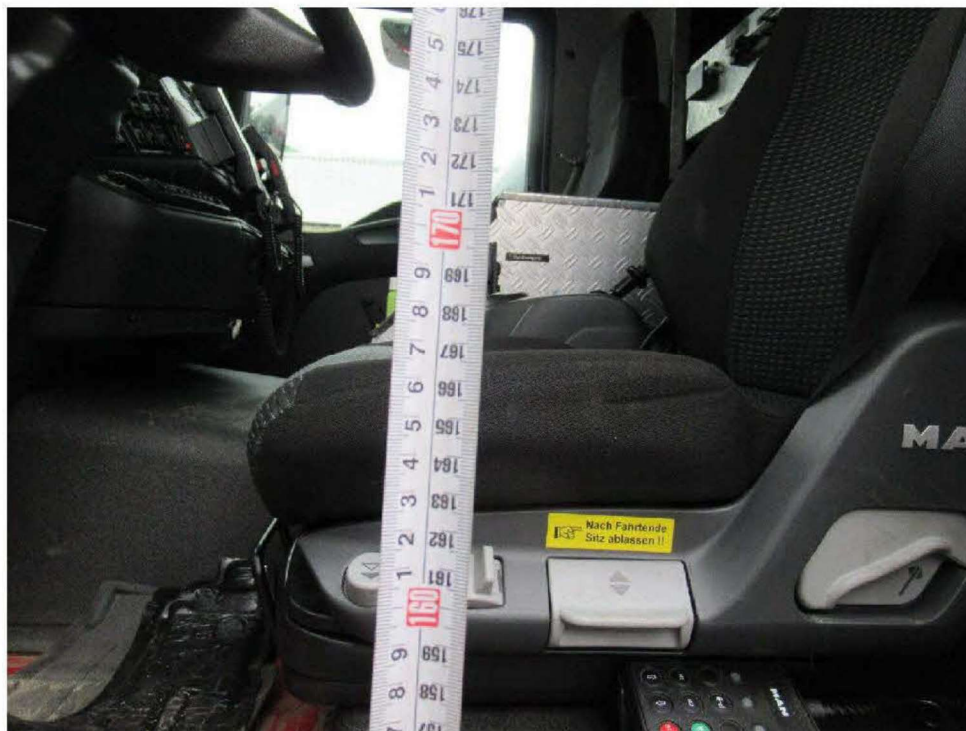
Bild 10 : zeigt die ca. Wasserstandshöhe 160 cm

Das Fahrzeug ist durch eine Überschwemmung mit deutlichem Schmutzwasseranteilen teilweise überflutet worden. Die offensichtliche Wasserstandshöhe lag mindestens in Höhe der Sitzauflage bei ca. 160cm. Der Bodenteppich, die Teile der Sitzanlage mit den elektrischen Bedieneinrichtungen, Innraumeinbauten und Verkleidungsanlagen, der Hauptkabelstrang waren der direkten Schmutzwassereinwirkung ausgesetzt. Es besteht zudem beginnender starker Innenraumgeruch. Ein späterer Schimmelbefall ist zu erwarten. Es ist davon auszugehen, dass Schmutzwasser in die Abgasanlage gelangte. Diverse Kabelsätze, Steuergeräte, Stellmotoren sind durch Feuchtigkeit beaufschlagt (Kapillarwirkung). Insbesondere die Aufbauelektrik mit den 230V und 24V Stromkreisen, Funkanlage, Tankheizanlage, Trafoanlagen/Spannungswandler sind betroffen. Vielschichtige Fahrwerks-, Achs- und Lenkungsteile sind in Mitleidenschaft gezogen. Der Kofferaufbau samt Geräteabteile waren mit Schmutzwasser beaufschlagt. Das Kühlerpaket stand ebenfalls unter Schmutzwassereinfluss (überflutet). Motor, Turbolader, Luftfilteranlage, Getriebe und Differentiale standen teilweise unter Schmutzwassereinwirkung. Hier sind vielschichtige, auch innere Beschädigungen nicht auszuschließen. Die angegebene Wassertiefe von 60 cm wurde erheblich, ca. 1m, überschritten. Der Motor weist nach Prüfung einen Wasserschlag auf. Armaturen und in der Armaturentafel verbaute Elektronikbauteile sind durch Kondenswasser beaufschlagt. Schmutzwassereintritt war auch in Karosseriehohlräumen und Türen vorhanden. Es ist davon auszugehen, dass sich erhebliche Folgeschäden durch später ausbreitende Korrosion an metallischen Bauteilen, Kabeln, Verbindungselementen usw. einstellen. Beleuchtungsanlage, Standheizung, Motoranbauten wie Anlasser und Lichtmaschine, Klimakompressor, Luftpresseranlage, Lenkgetriebe, Betriebs- und Feststellbremse, Gelenke der Antriebswellen, Radlager, Sensoren, Abgasanlage mit Katalysatoren und /oder Partikelfilter sind in Mitleidenschaft gezogen.

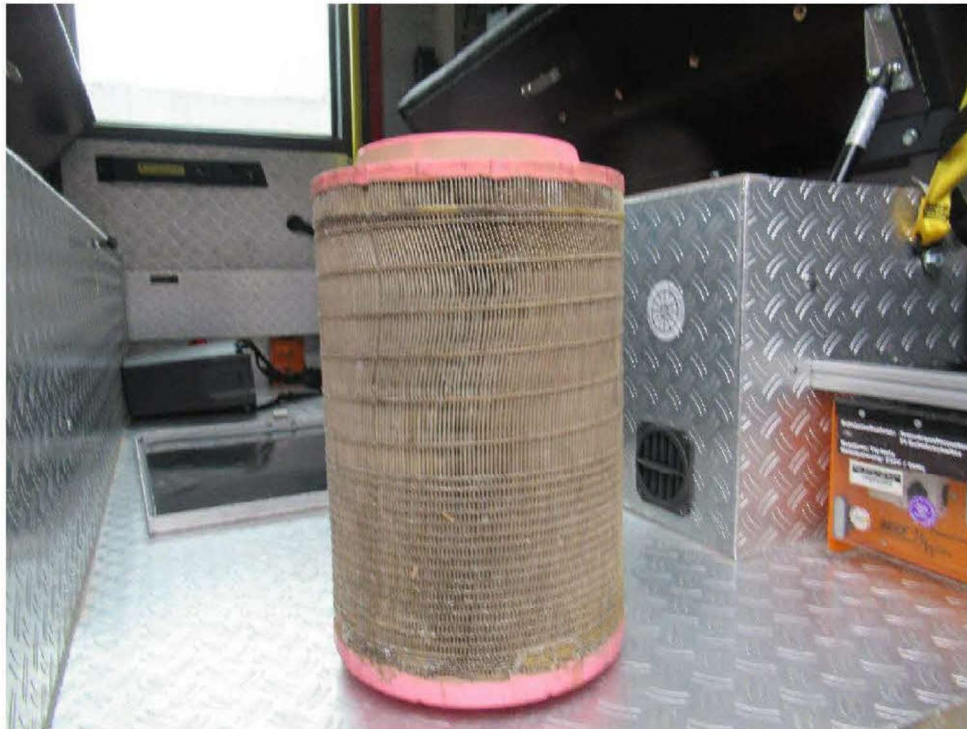
Bild 11 : zeigt den mit Wasser durchsetzten Luftfilter

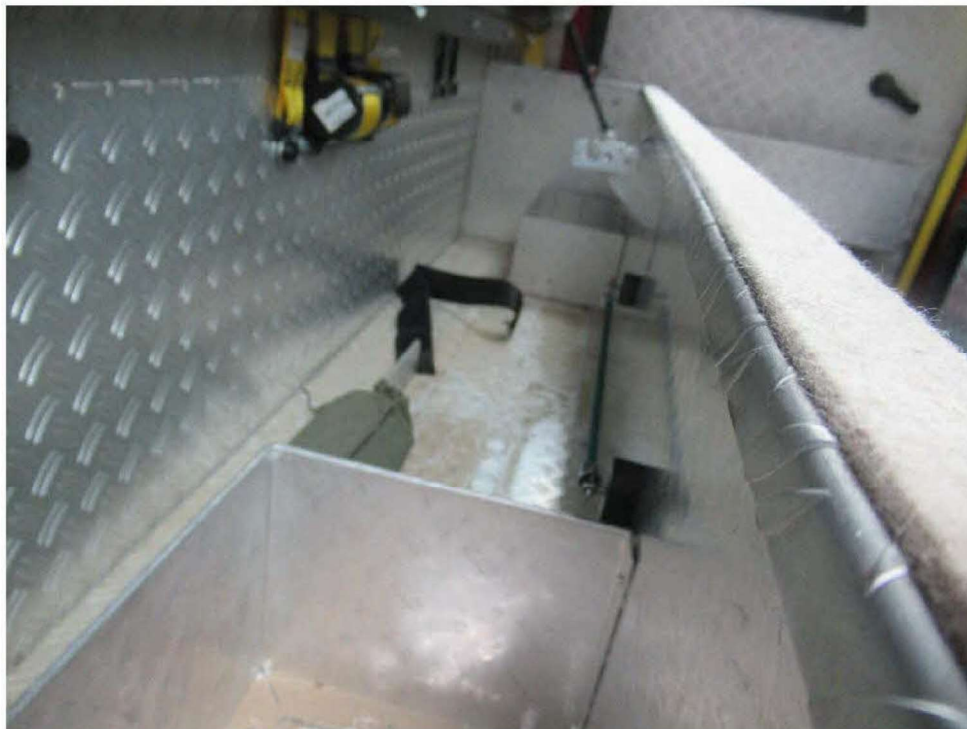
Bild 12 : zeigt die Schlammablagerungen im Ladebereich

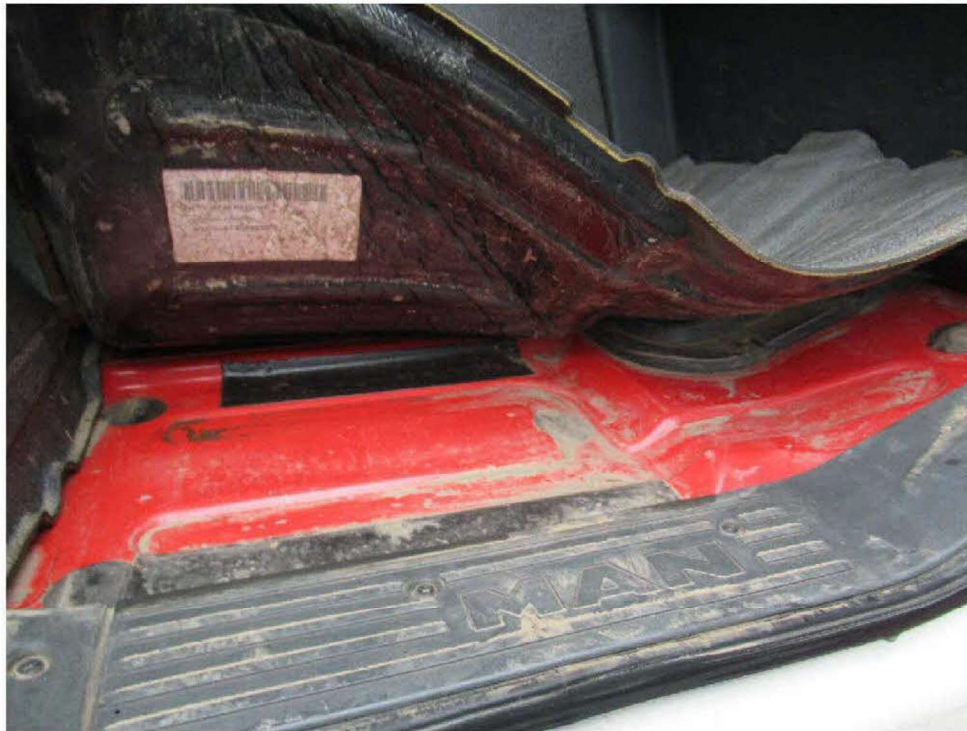
Bild 13 : zeigt die Verschmutzungen im Fahrerhaus

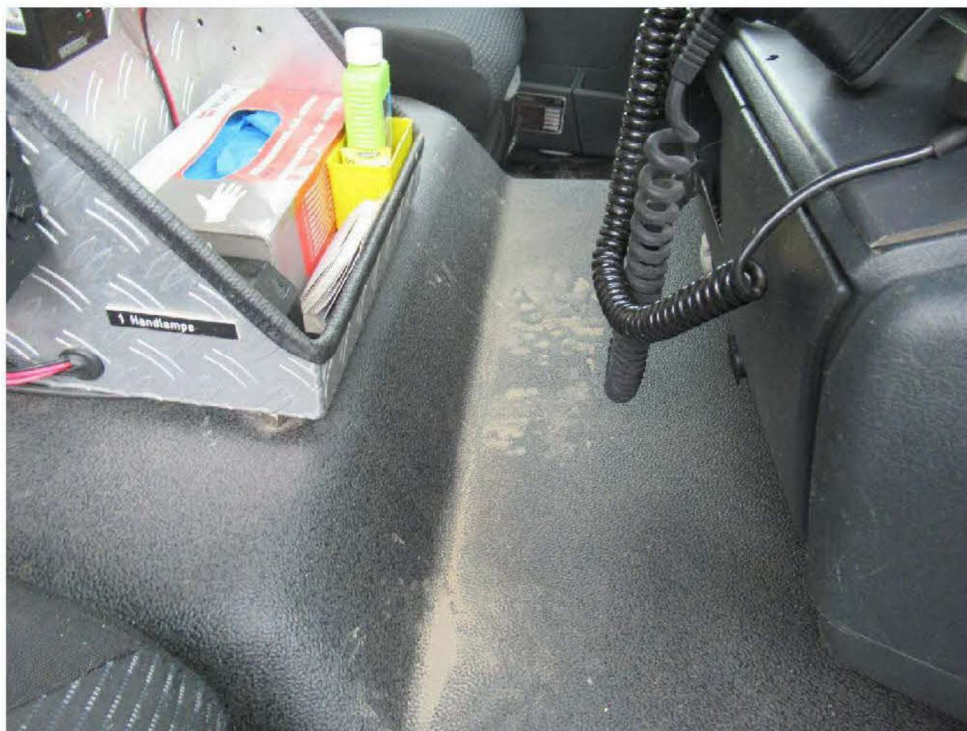
Bild 14 : zeigt die Verschmutzungen im Fahrerhaus

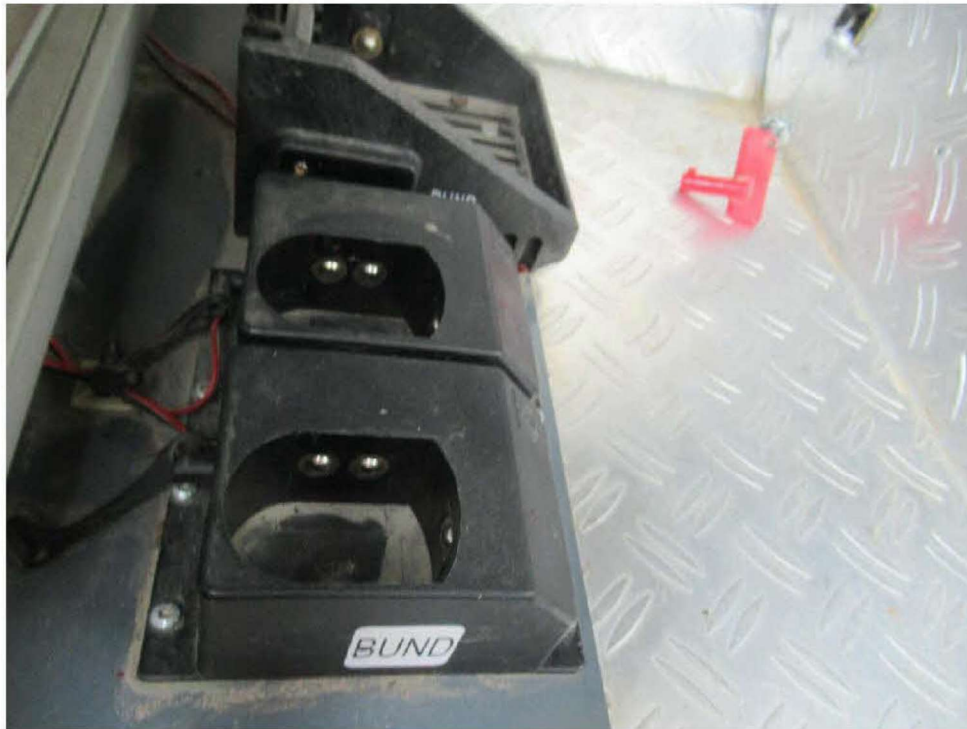
Bild 15 : zeigt die überfluteten Ladegeräte

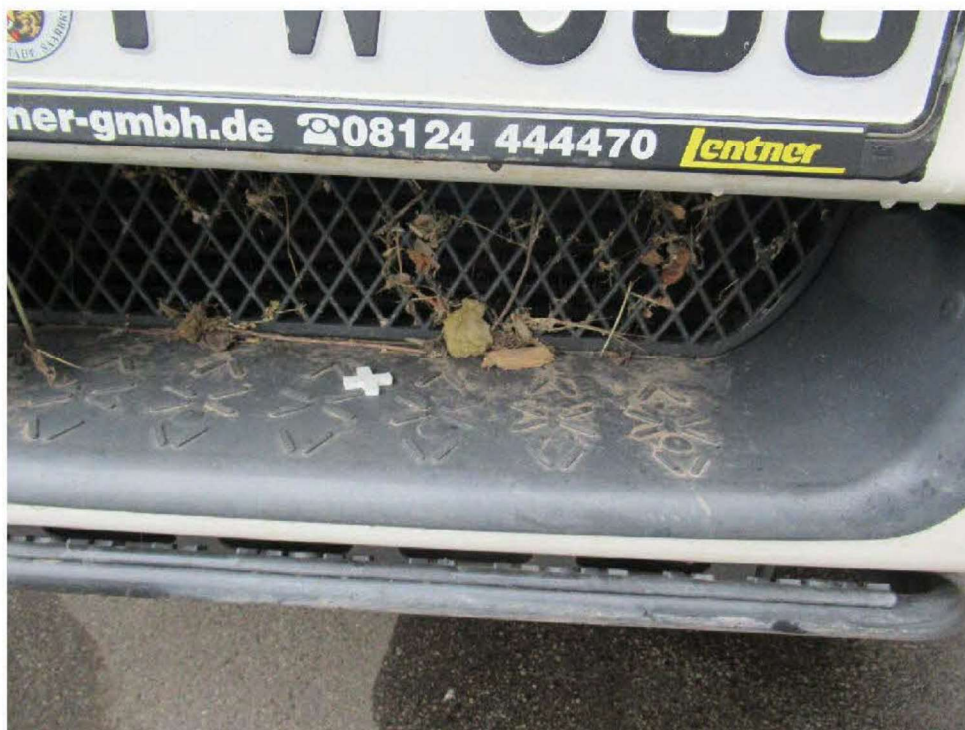
Bild 16 : zeigt die verstopften Kühler

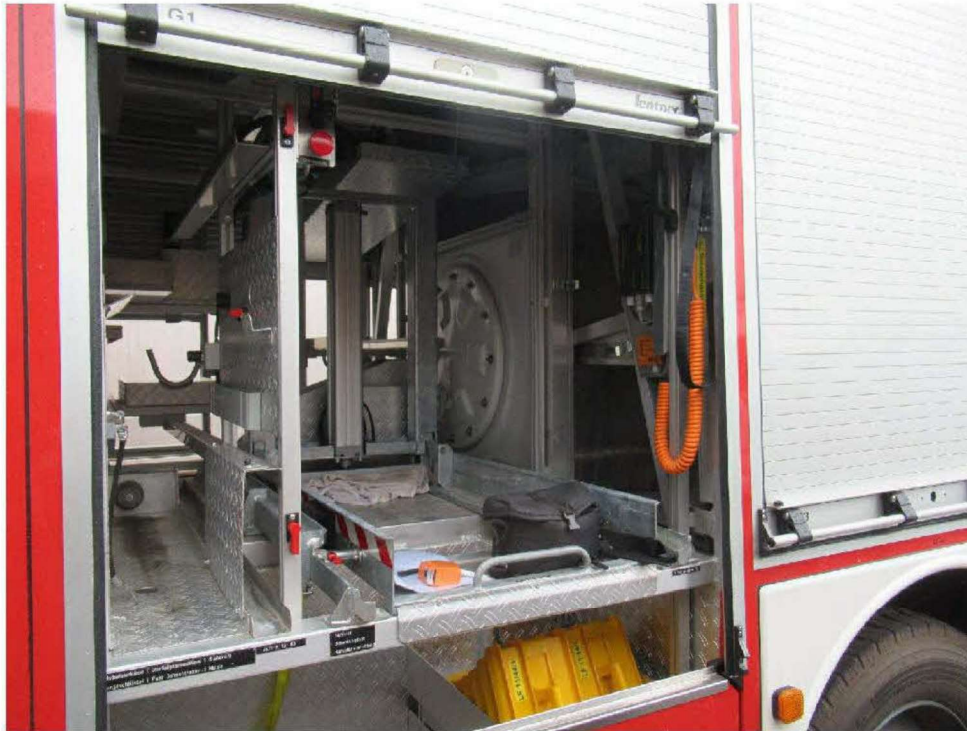
Bild 17 : zeigt den Zustand der Geräteräume

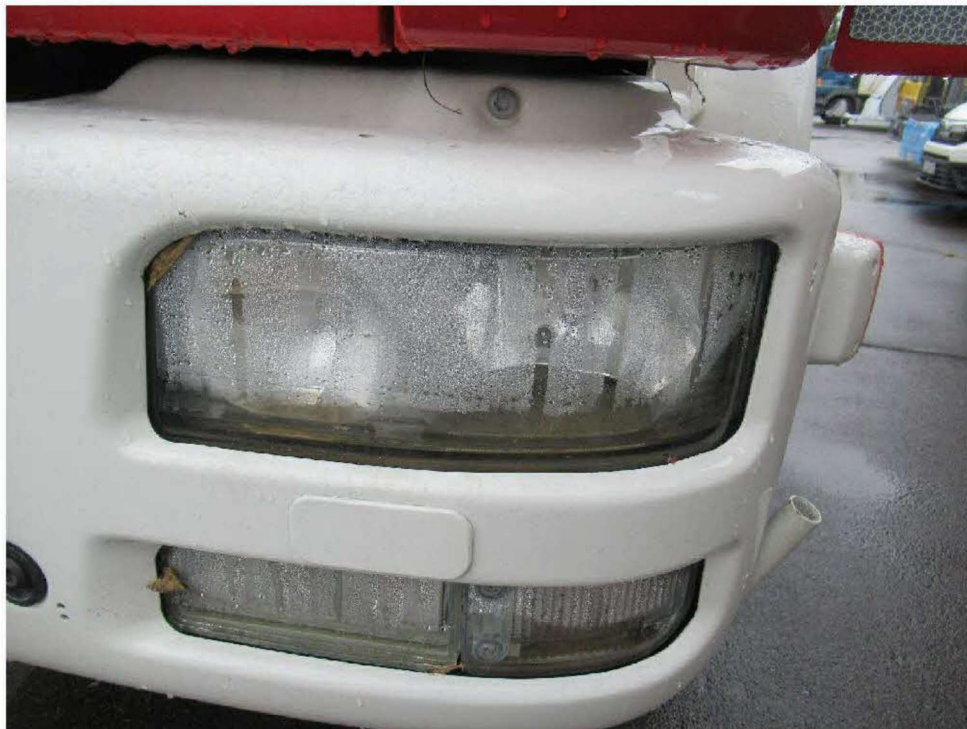
Bild 18 : zeigt die mit Wasser gefüllte Beleuchtungsanlage

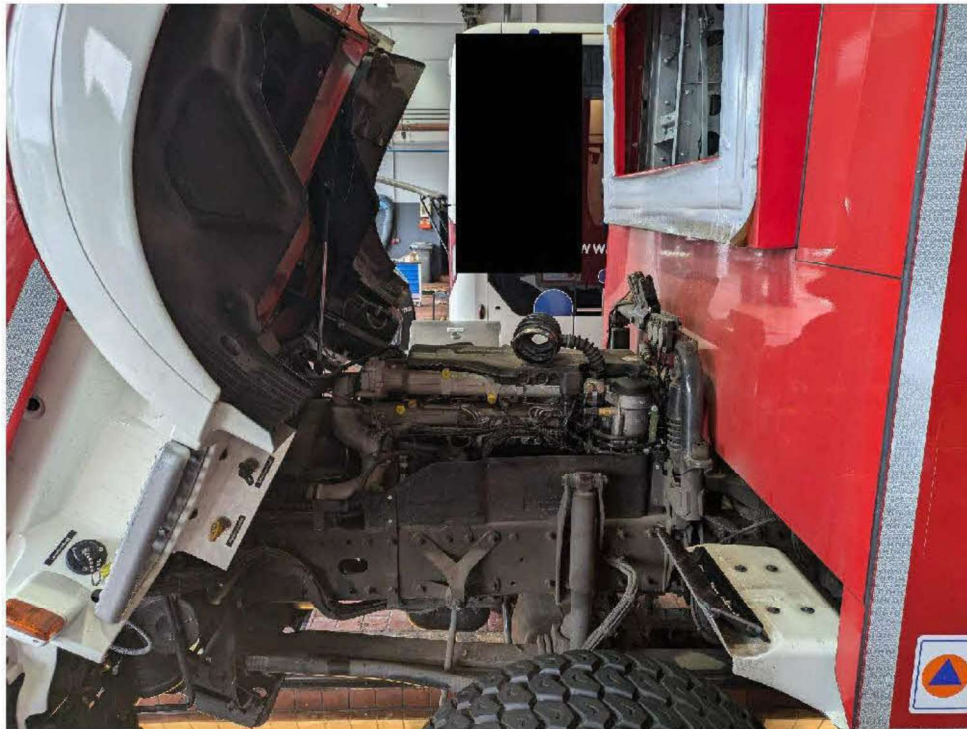
Bild 19 : zeigt die Motorprüfung (Foto MAN)

Auf Grund der vorgefundenen Standortbedingungen sowie dem Umstand, dass das Fahrzeug nicht bewegt werden konnte, war die Besichtigung nur in eingeschränktem Umfang möglich. Eine Besichtigung von unten war zum Besichtigungszeitpunkt nicht möglich. Im Rahmen der Fahrzeugbesichtigung konnte aufgrund eines Wasserschlagschadens kein Probelauf des Motors durchgeführt werden.

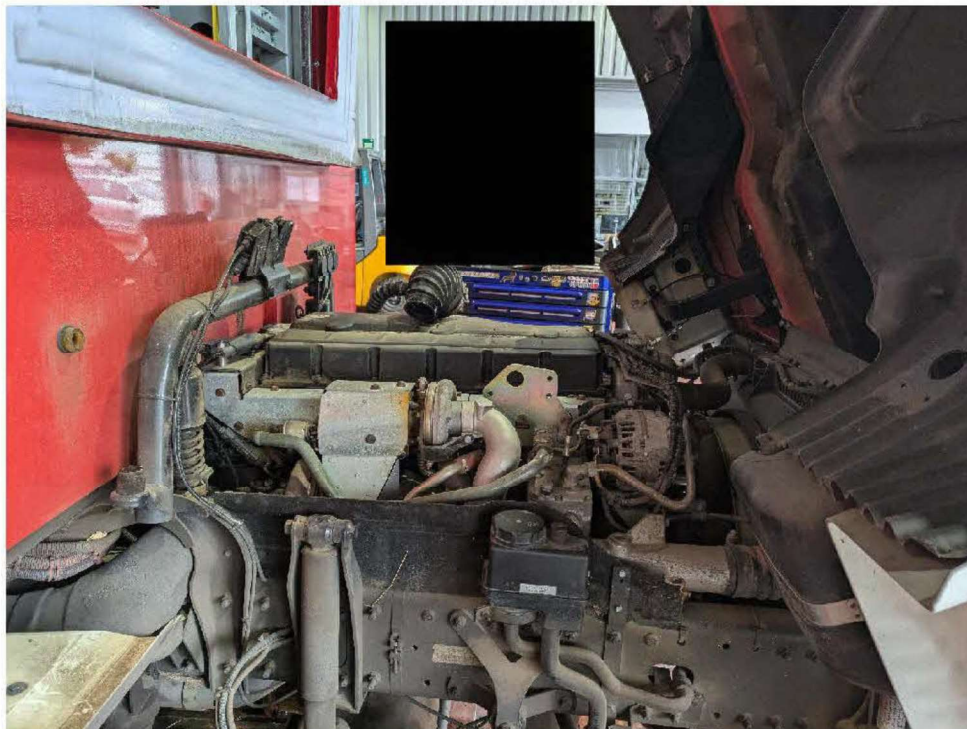
Bild 20 : zeigt die Motorprüfung (Foto MAN)
