## Bewertungsgutachten

**Kennzeichen****AC EB2634****FIN****VF7AAKFVCA8032011**

Fahrzeugart	Lastkraftwagen
Hersteller	CITROEN (F)
Typ / Verkaufsbezeichnung	225 L / Nemo
Aufbauart	Geschlossener Kasten
HSN / TSN	3001 / AGD
Fahrzeug-Ident.-Nr.	VF7AAKFVCA8032011

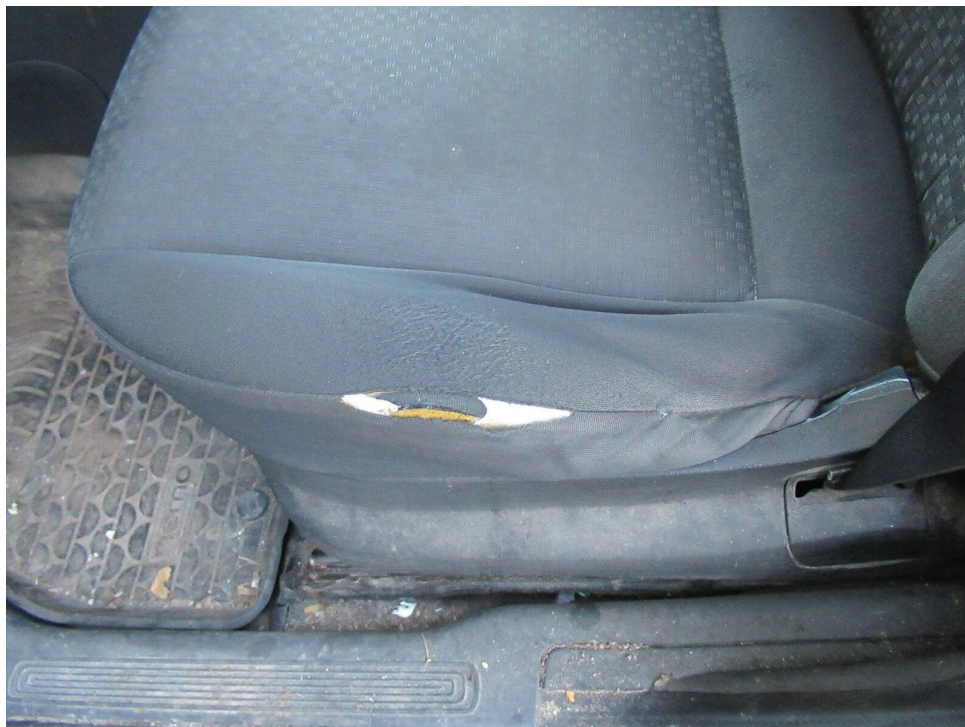
Heckklappe I Beulen und Lackabplatzer, instandsetzen (Bild 8); Sitzbezug vl gerissen, erneuern (Bild 7); Tür vl Kante h eingedellt, verschrammt, smart repair (Bild 9); Seitenwand hl Kratzer, instandsetzen (Bild 10); Inspektion und Zahnriemenwechsel fällig, erneuern; Innen- und Laderaum reinigen, smart repair.

Bild 7 : Sitzbezug vl gerissen

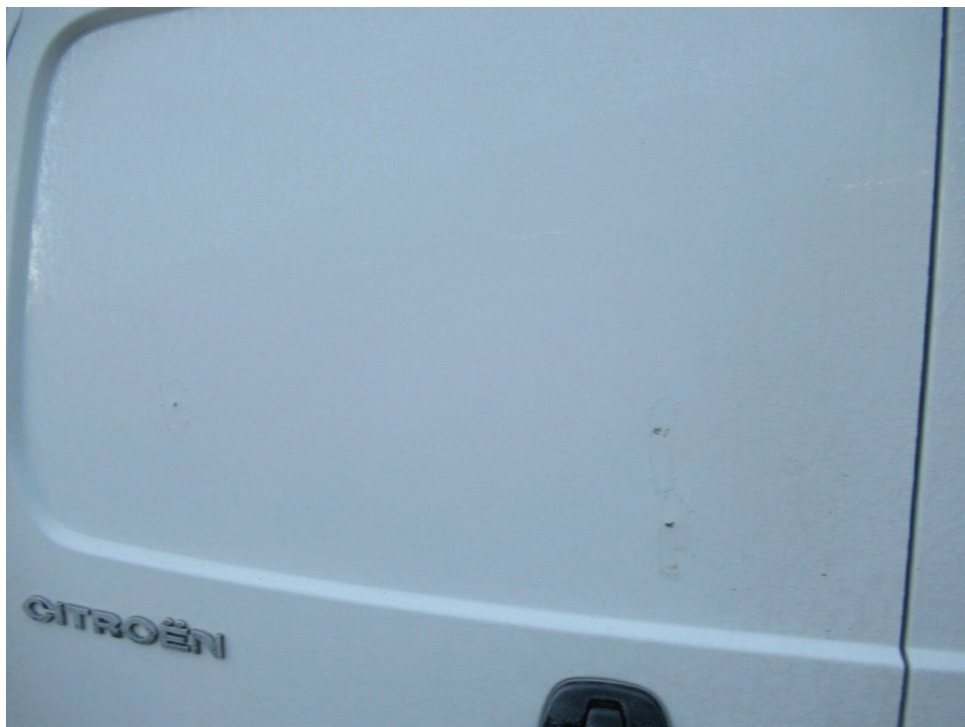
Bild 8 : Heckklappe | Beulen und Lackabplatzer

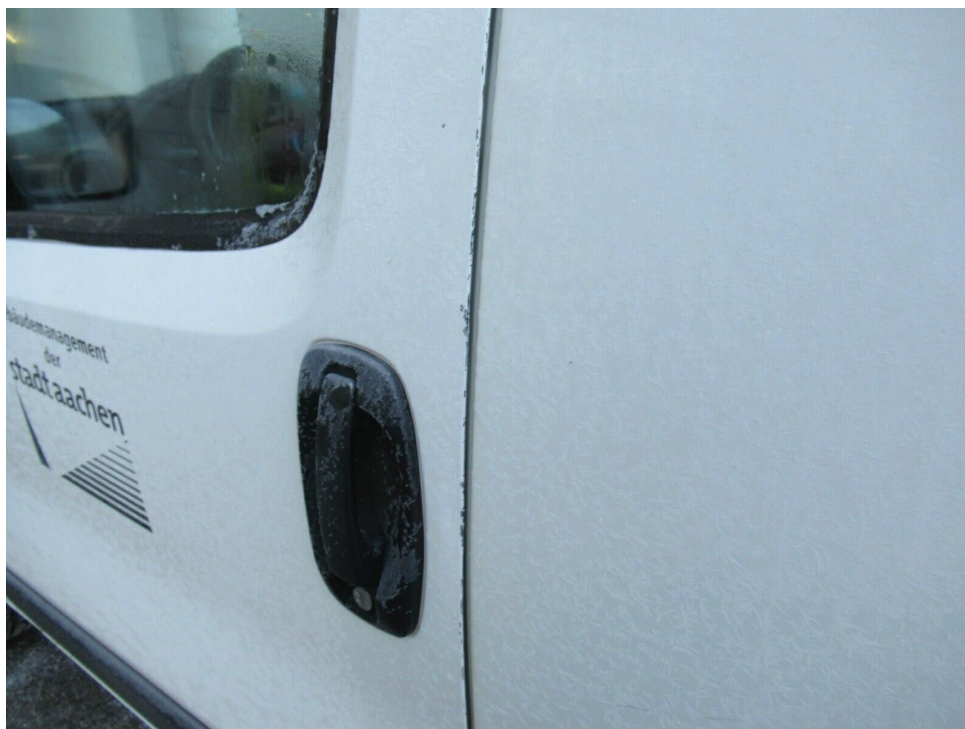
Bild 9 : Tür vl Kannte h eingedellt, verschrammt

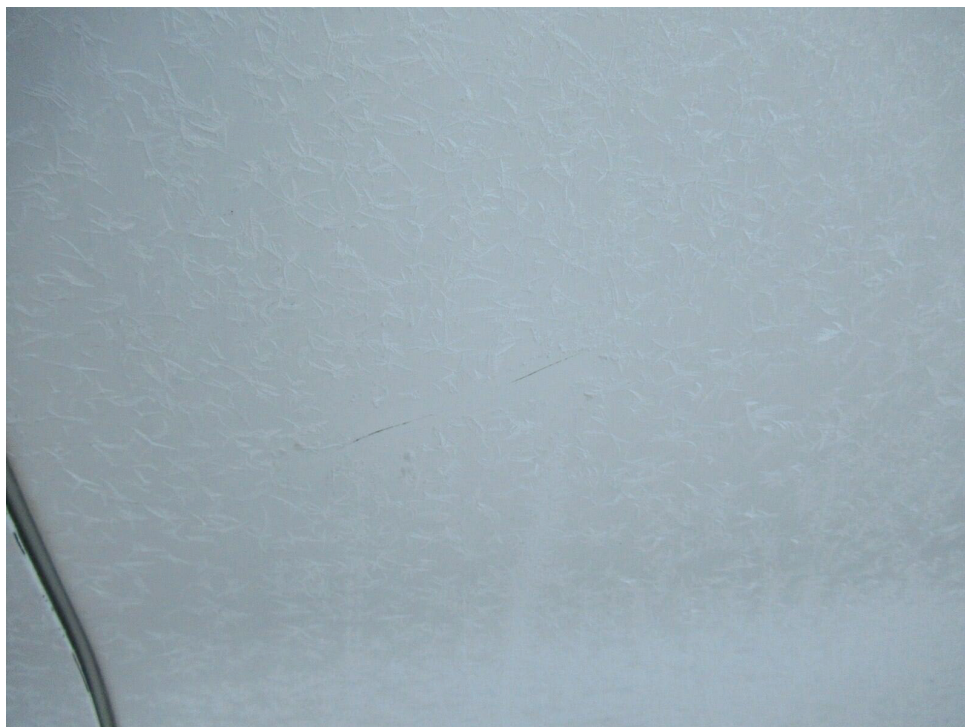
Bild 10 : Seitenwand hl Kratzer
