Bewertungsgutachten

AC EB1913

Fahrzeugart	Lastkraftwagen
Hersteller	Daimler (D)
Marke	Mercedes-Benz
Typ / Verkaufsbezeichnung	906 OK 35 / 313 CDI Sprinter 906.235 Aut.906.231 Aut. EEV
Aufbauart	Offener Kasten
HSN / TSN	1313 / BBX
Fahrzeug-Ident.-Nr.	WDB9062351N504995
Leergewicht	2098 kg
zul. Gesamtmasse	2800 kg
Maße über alles L / B / H	- / - / 2370 (mm)
Achsen / angetr.Achsen	2 / 1
Radstand	4325 (mm)
Türen	4
Sitzplätze	6

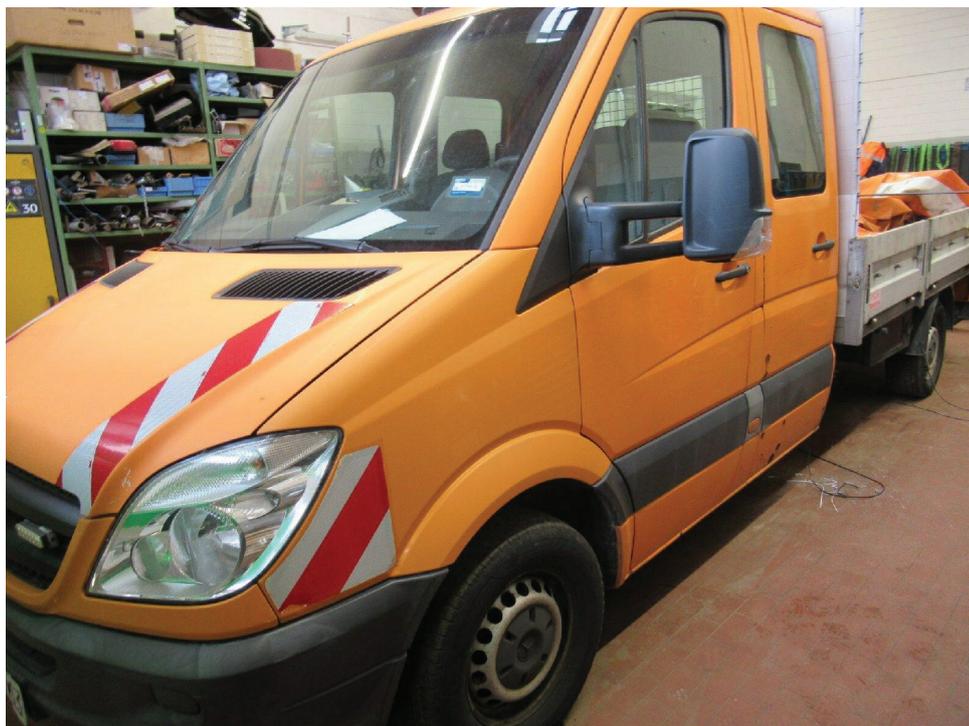
Bild 1 : Diagonale vl
Tür hl Rost

- Motorhaube eingedellt, instandsetzen (Bild 7)
- Kniestück Radlauf vr eingedellt, Tür vl unten eingedellt und verschrammt, instandsetzen (Bild 9)
- Einstieg vl Rost, instandsetzen
- Tür hr Rost, instandsetzen (Bild 8, 9)
- Tür hl Rost, instandsetzen (Bild 1)
- Grillblende v und Stoßfängerverkleidung v verschrammt, instandsetzen (Bild 6)
- Bremsleitungen Korrosion, instandsetzen
- Ölverlust Motor Getriebe, instandsetzen
- Scheinwerfer r undicht, erneuern
- HU überfällig, erneuern

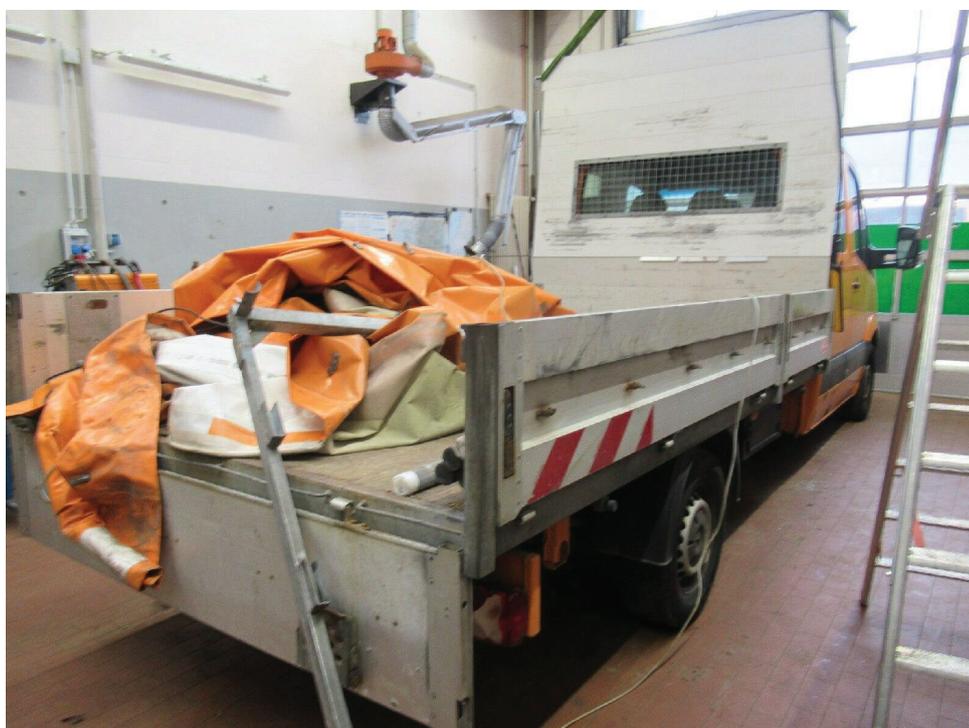
Bild 2 : Diagonale hinten rechts
Plane gehört nicht zum Fahrzeug

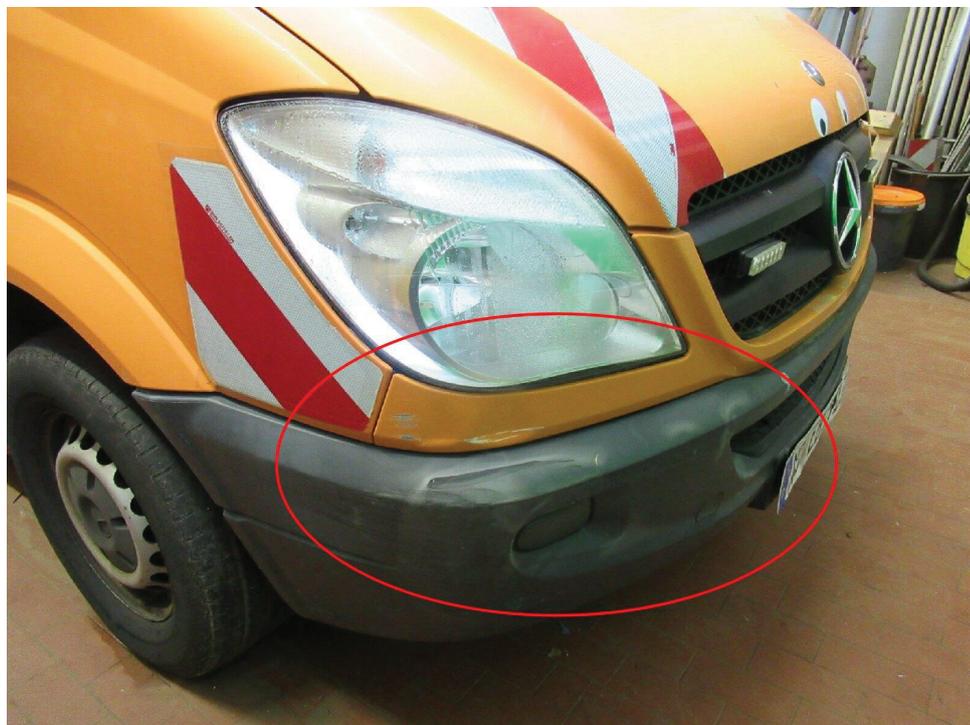
Bild 6 : Grillblende v und Stoßfängerverkleidung v verschrammt

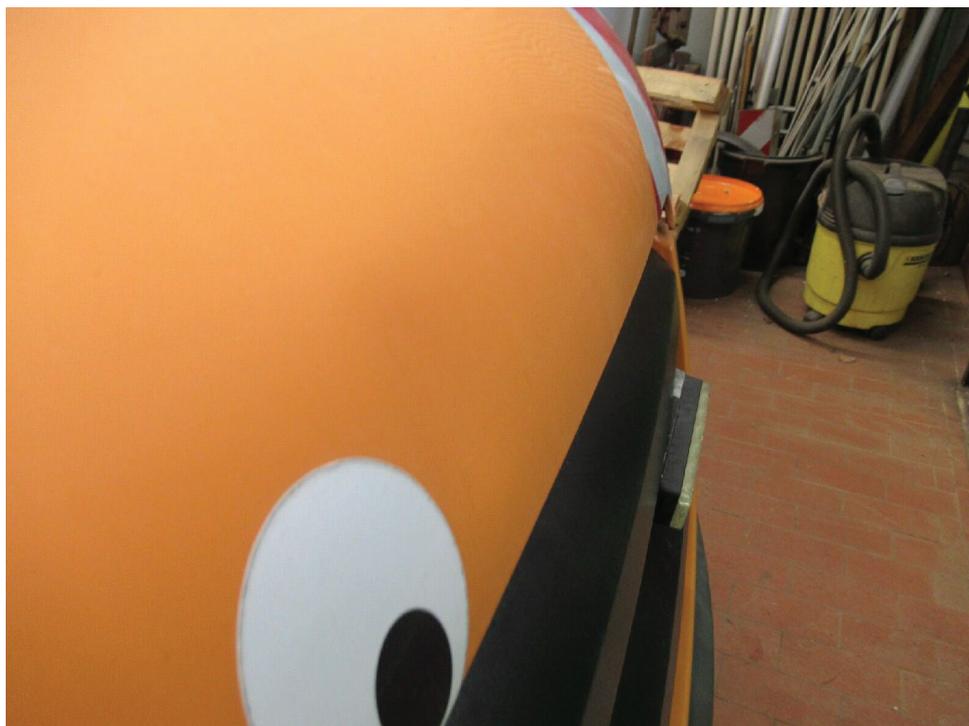
Bild 7 : Motorhaube eingedellt

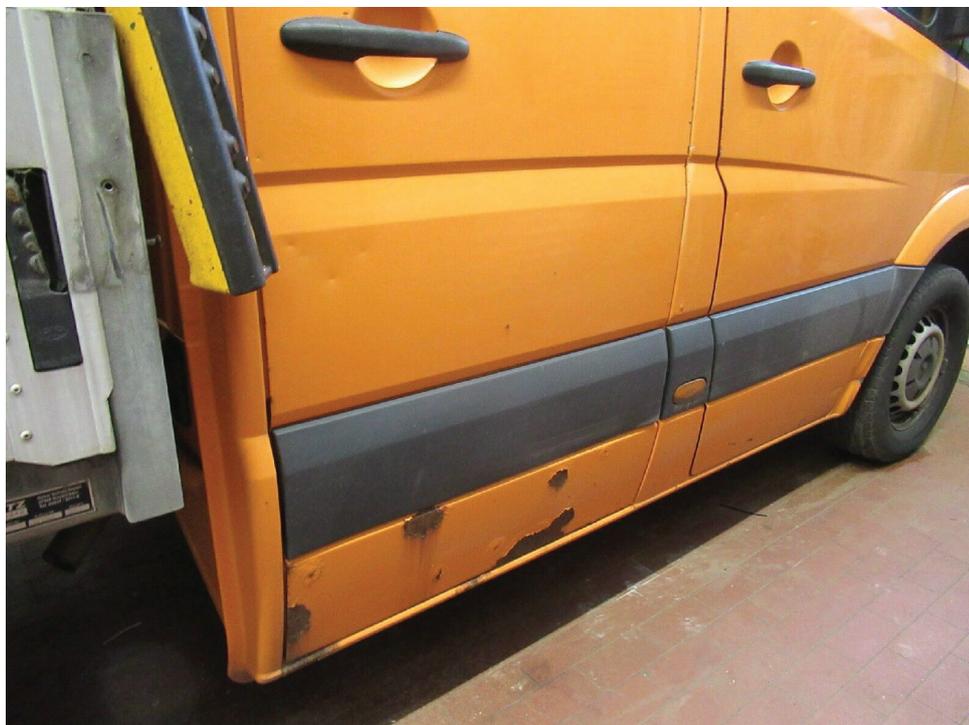
Bild 8 : Tür hr Rost

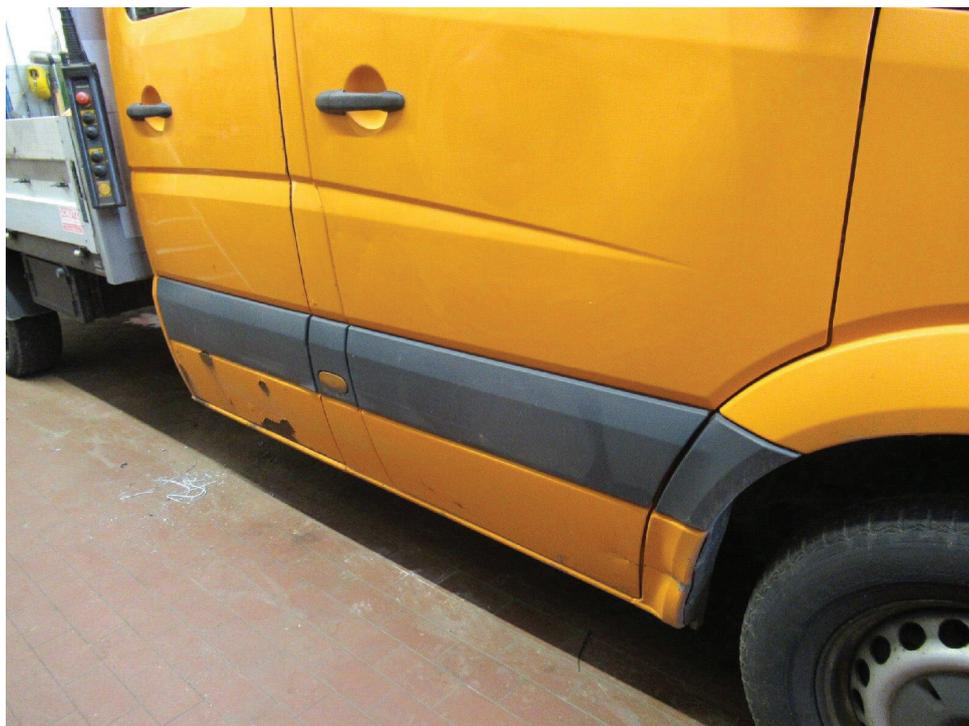
Bild 9 : Kniestück Radlauf vr eingedellt, Tür vl unten eingedellt und verschrammt
Tür hr Rost

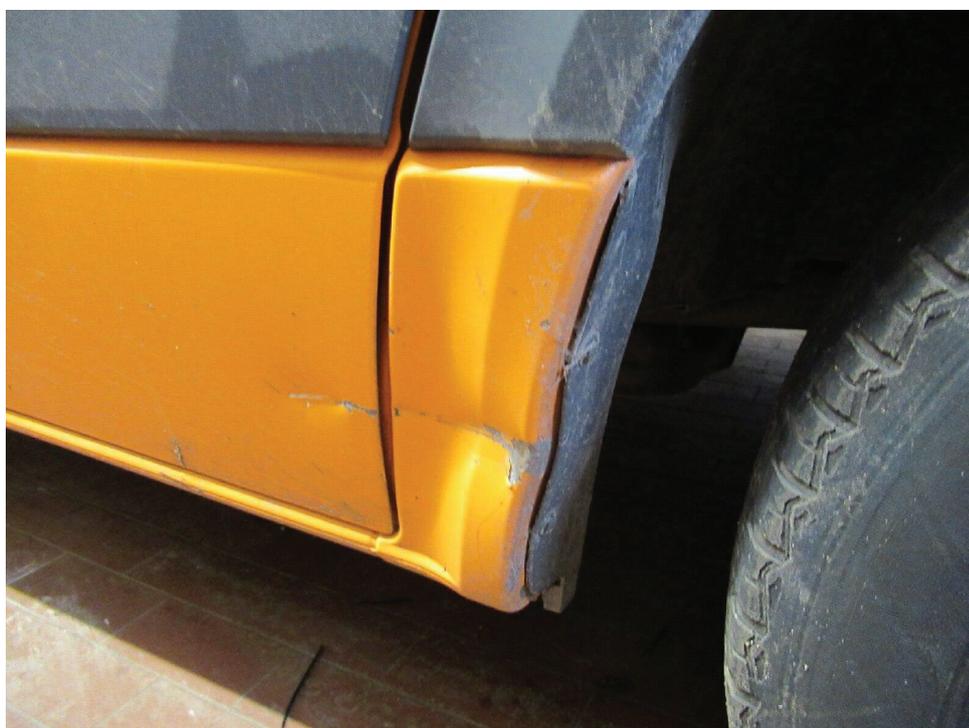
Bild 10 : Kniestück Radlauf vr eingedellt
Tür vr Delle, Kratzer
