Fahrzeugbewertung

Aktenzeichen
GA-240611/02

Hersteller
Volkswagen

Modell
T4 Transporter Bus (09.1990->)

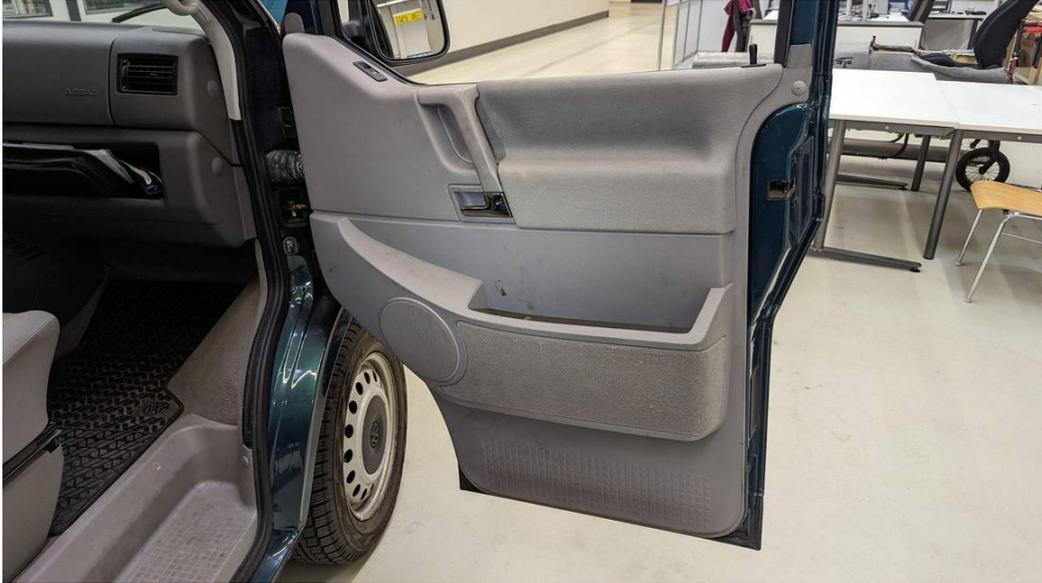
Foto 7

Türverkleidung vorne rechts mit deutlichen Gebrauchsspuren

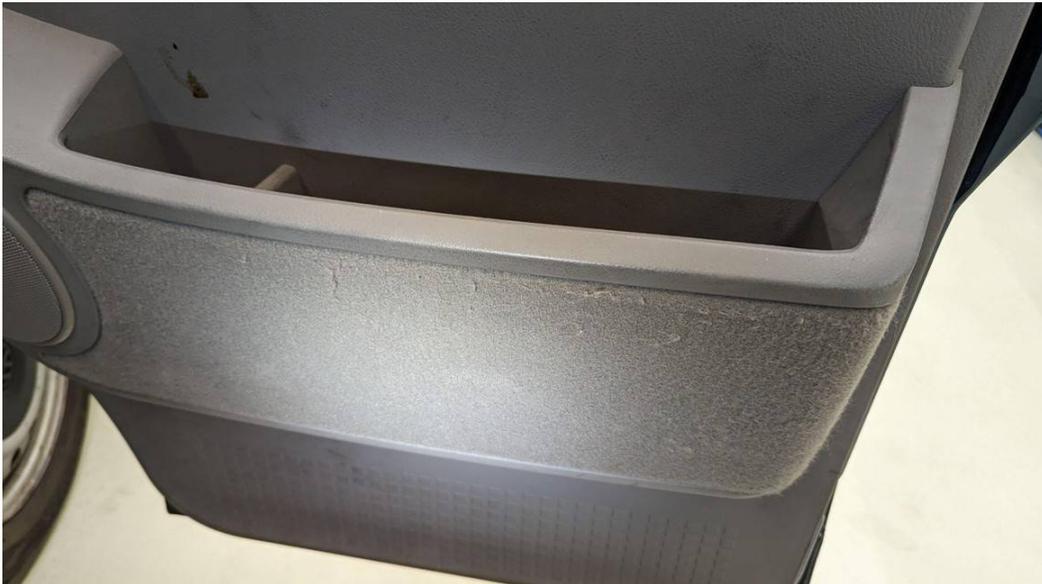
Foto 8

Türverkleidung vorne rechts mit deutlichen Gebrauchsspuren

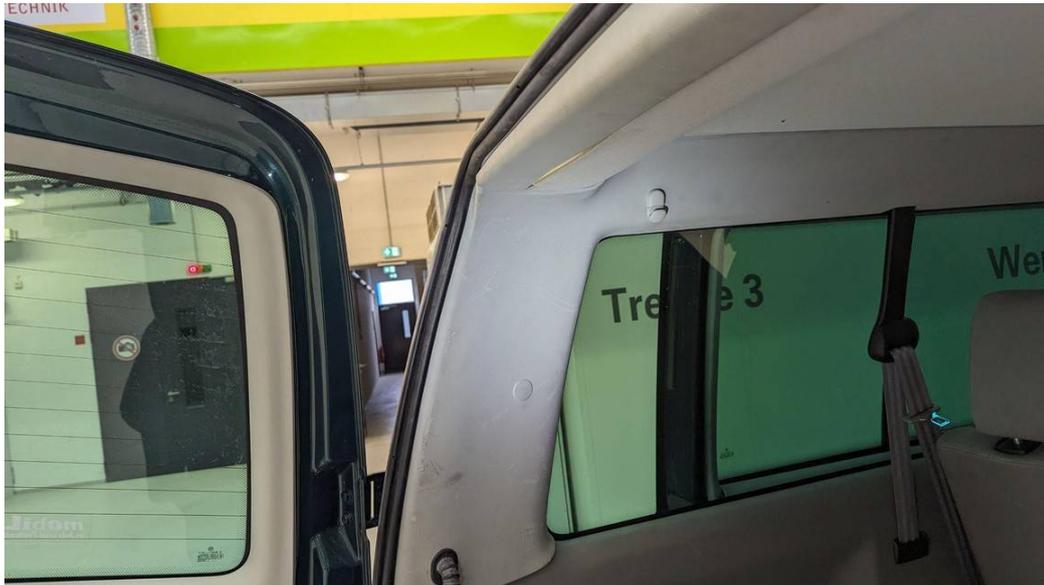
Foto 15

Kofferraum links mit deutlichen Gebrauchsspuren

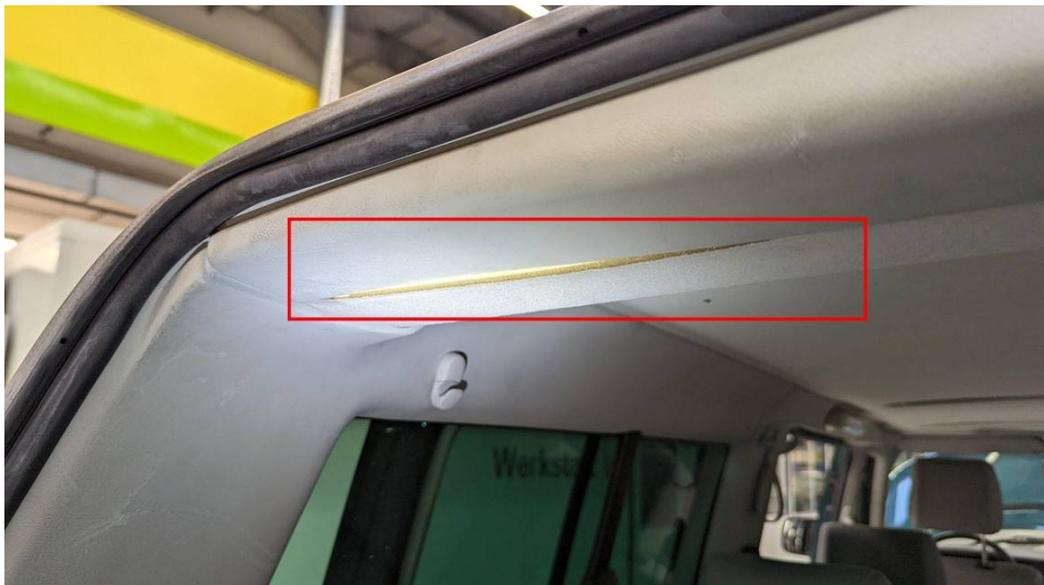
Foto 16

Dachhimmel löst sich am Kofferraum links

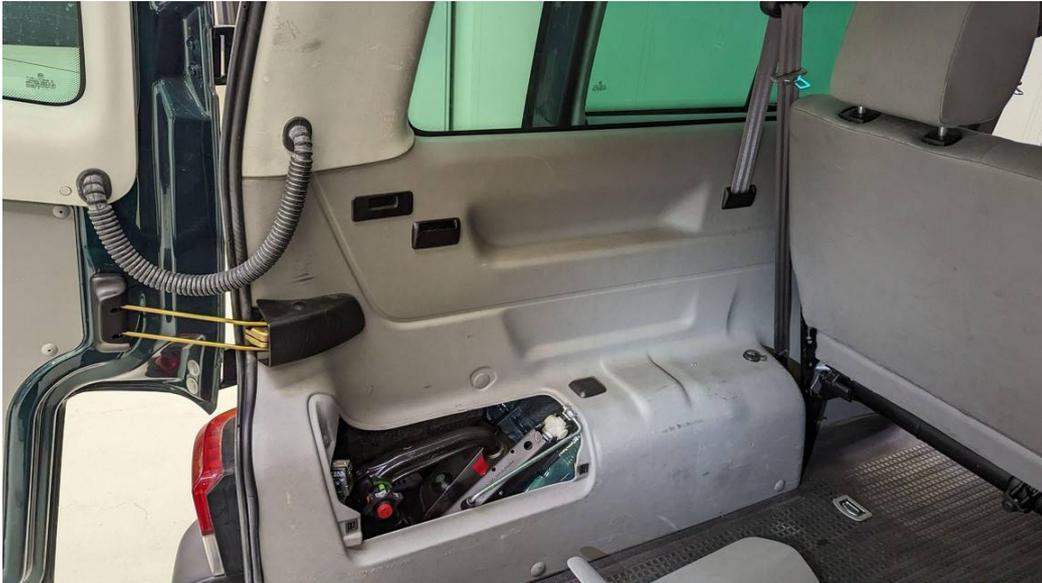
Foto 17

Kofferraum links mit deutlichen Gebrauchsspuren

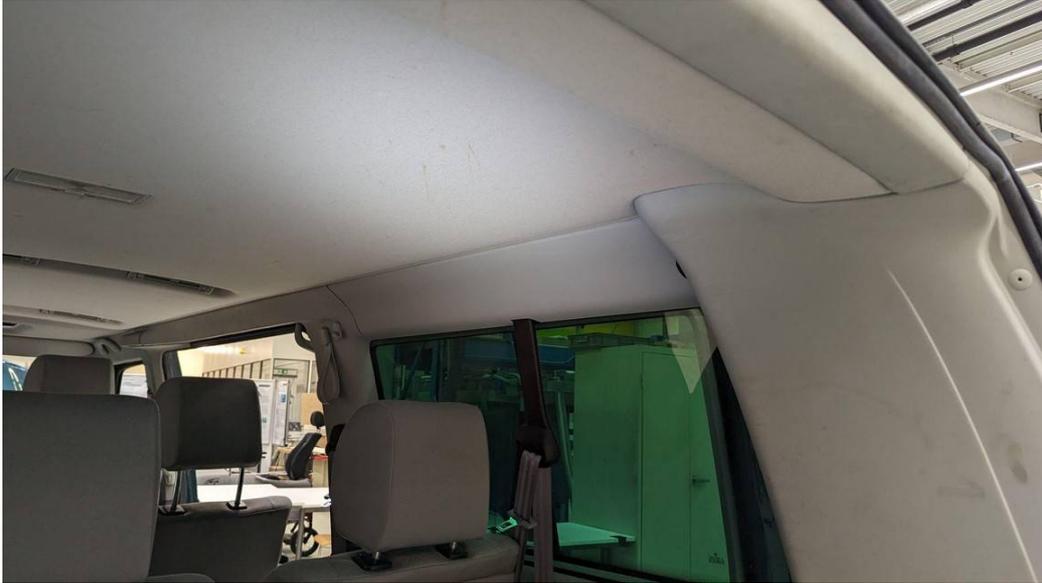
Foto 19

Kofferraum rechts mit deutlichen Gebrauchsspuren

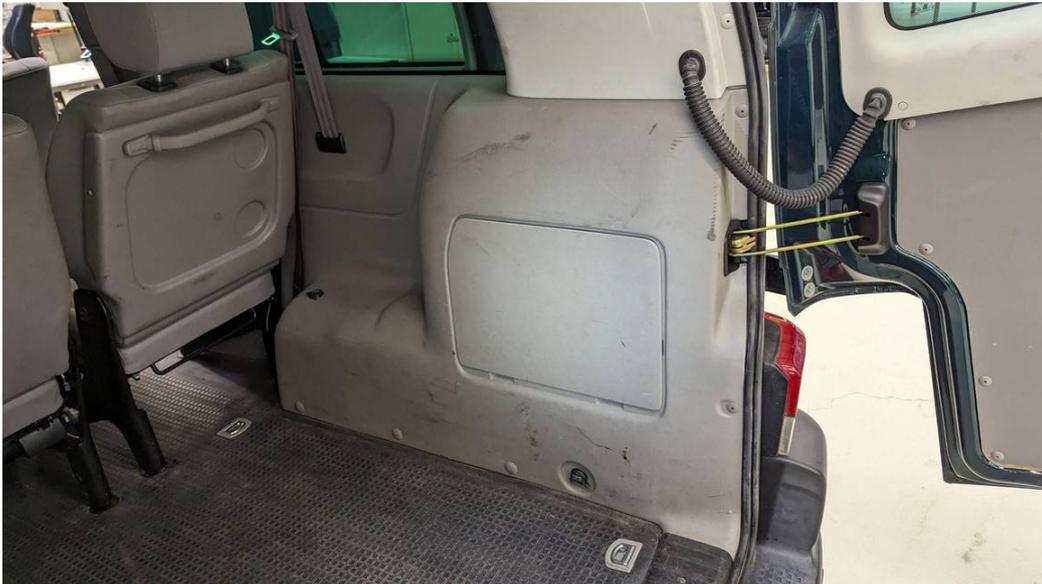
Foto 20

Kofferraum rechts mit deutlichen Gebrauchsspuren

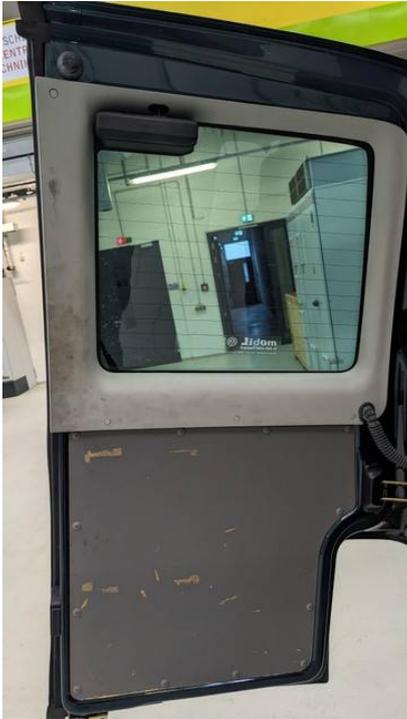
Foto 21

Verkleidung der Kofferraumtür links verkratzt und verschmutzt

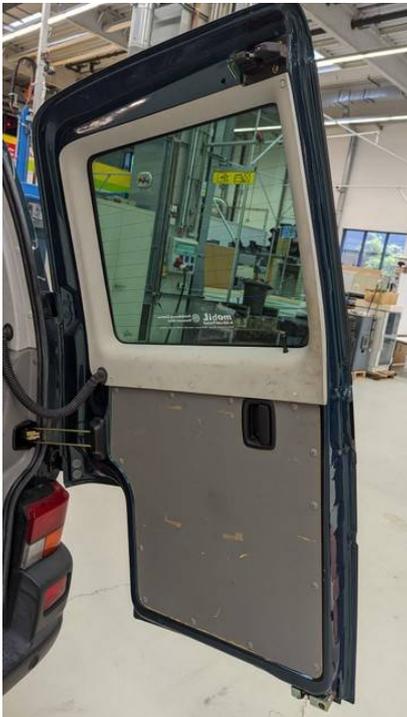
Foto 22

Verkleidung der Kofferraumtür rechts verkratzt und verschmutzt

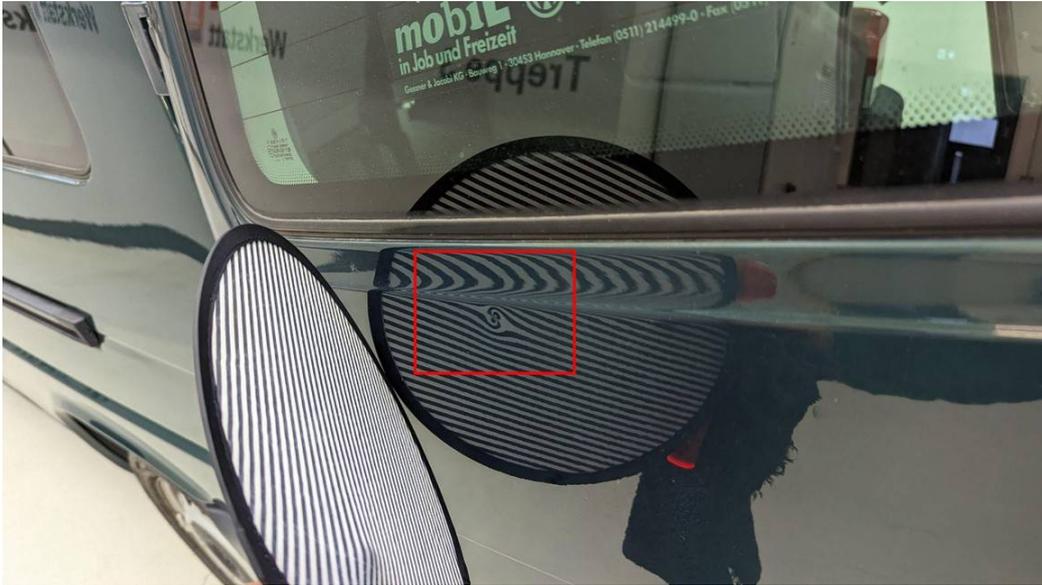
Foto 23

Delle in linker Kofferraumtür

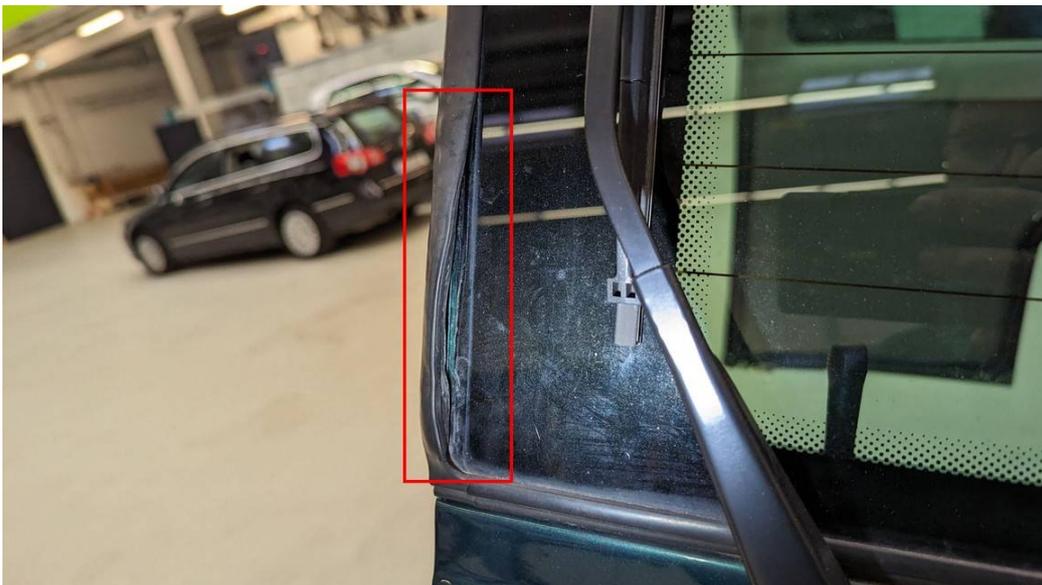
Foto 24

Gummidichtung der rechten Kofferraumtür löst sich am Fenster ab

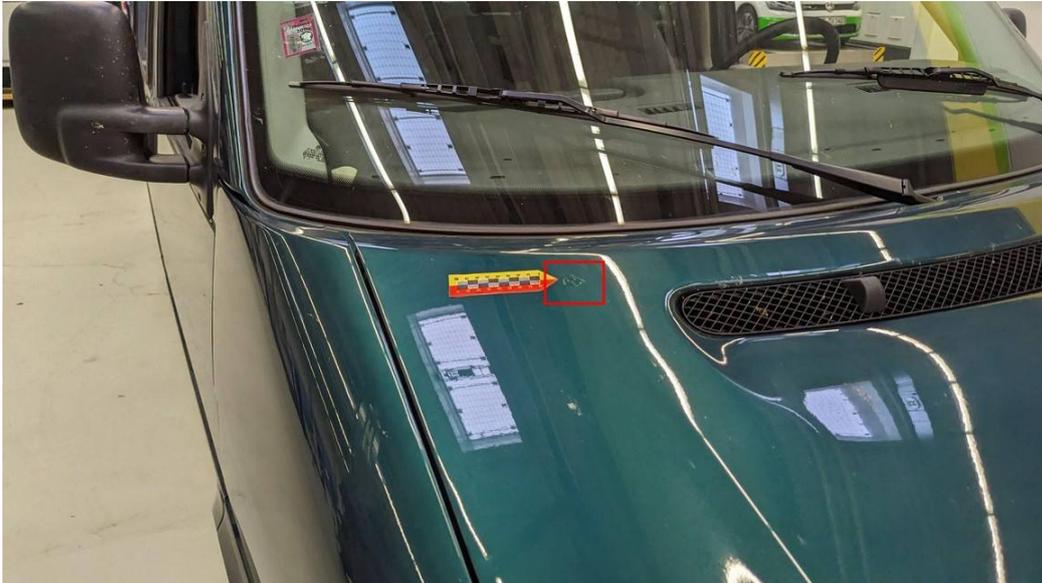
Foto 25

Lackschaden auf der Motorhaube oben rechts

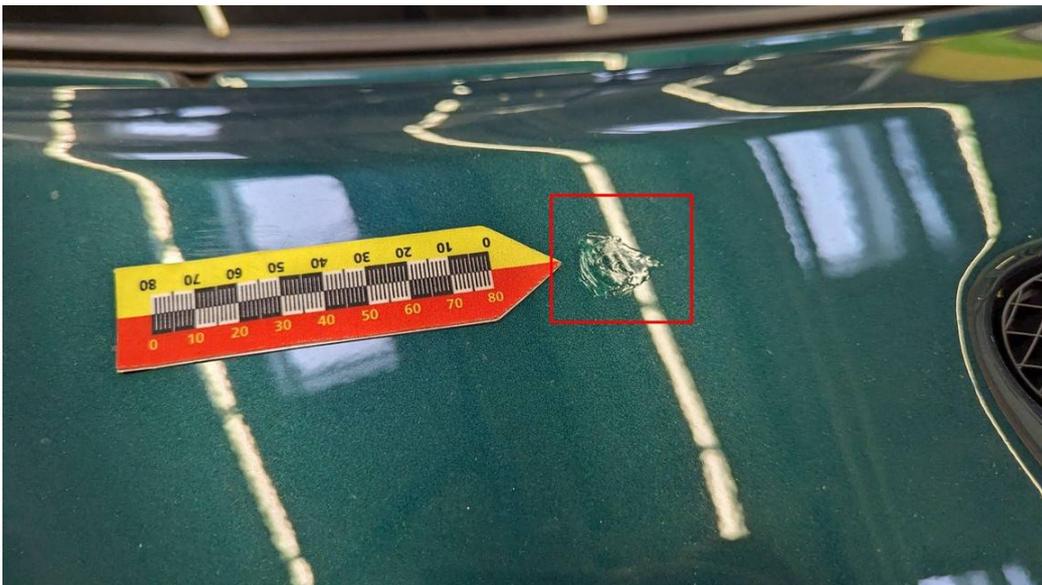
Foto 26

Lackschaden auf der Motorhaube oben rechts

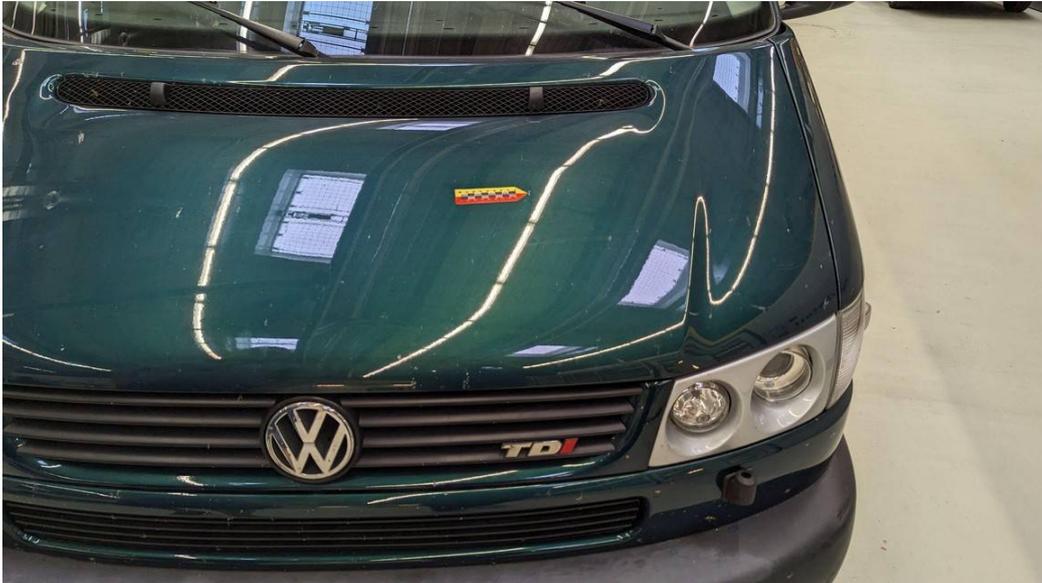
Foto 27

Steinschlag auf der Motorhaube links

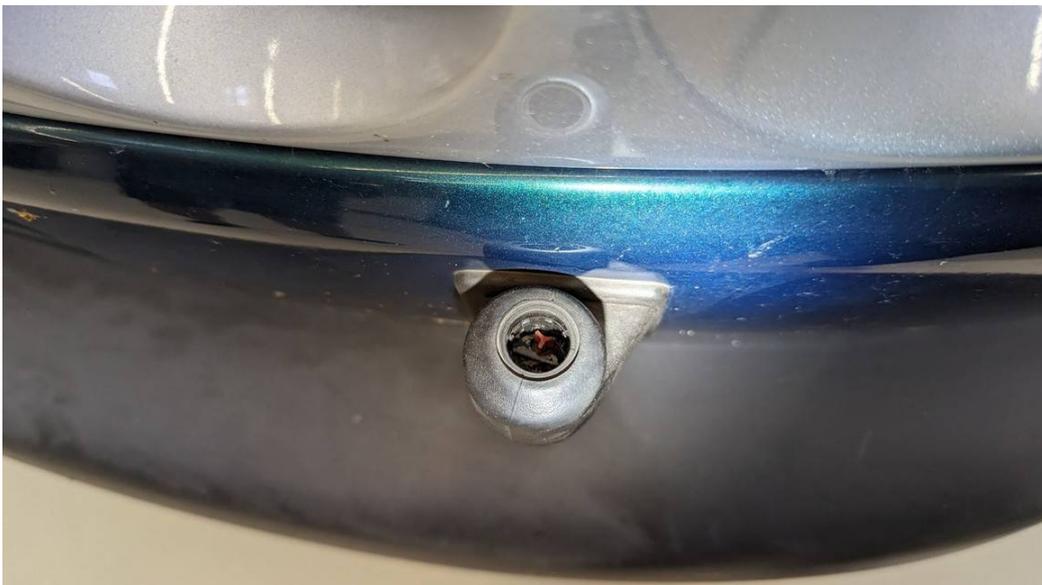
Foto 28

SRA Sprühdüse Fahrerseite beschädigt, ohne Funktion

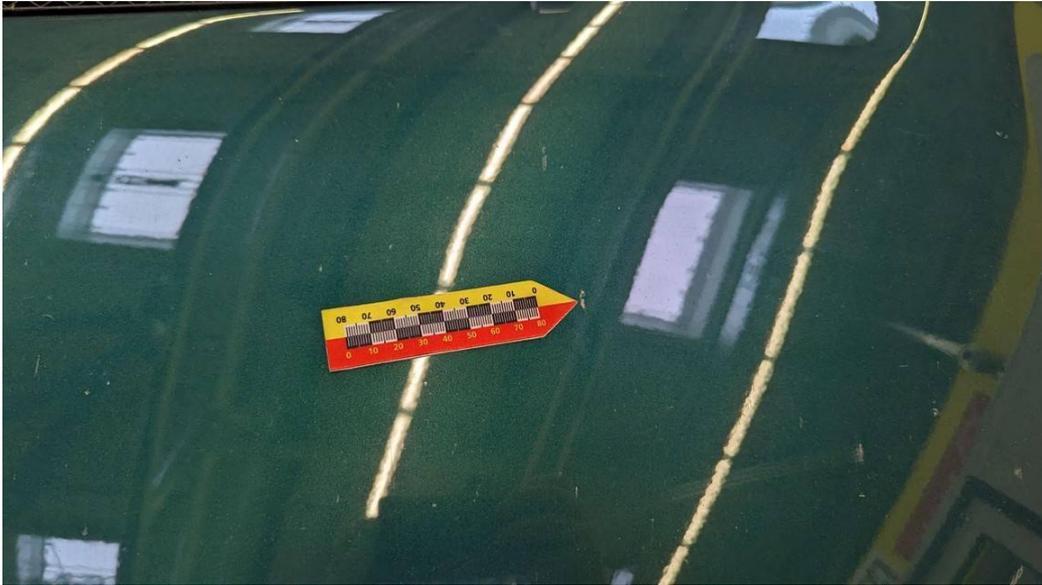
Foto 29

Steinschlag auf der Motorhaube links

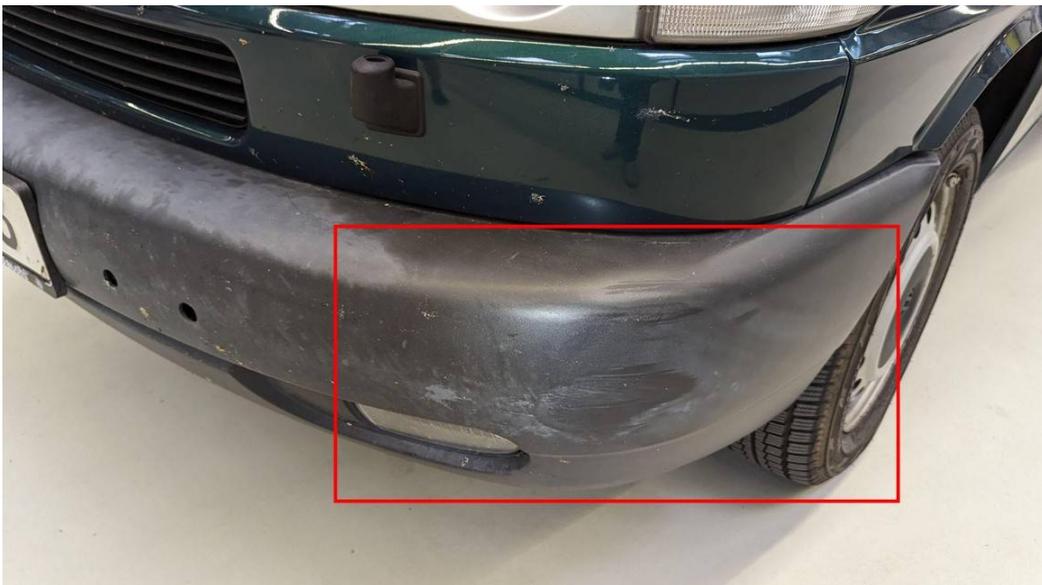
Foto 30

Stoßfänger vorne links verschrammt

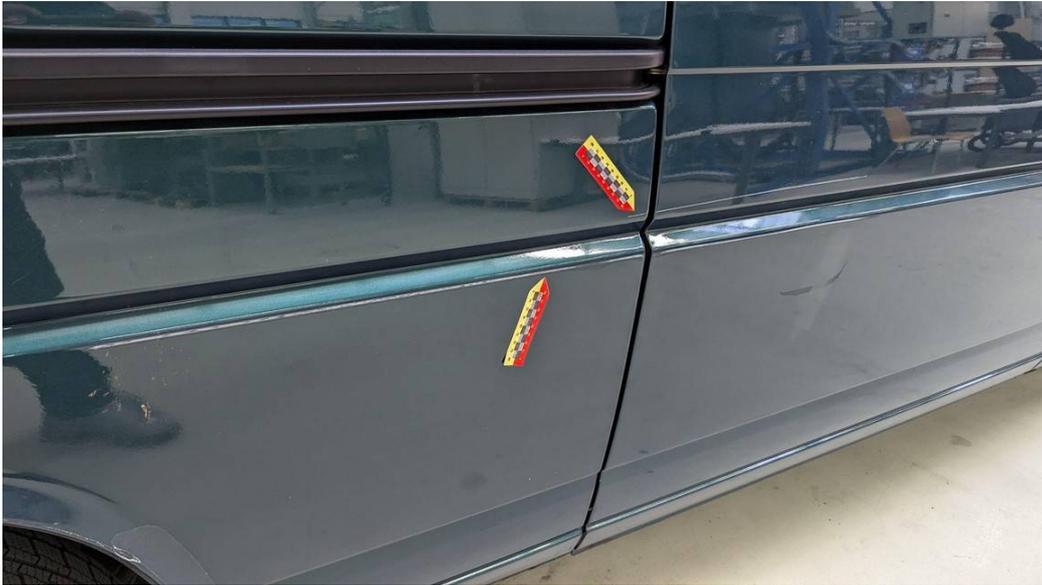
Foto 31

Kratzer in der rechten Schiebetür und der hinteren rechten Seitenwand

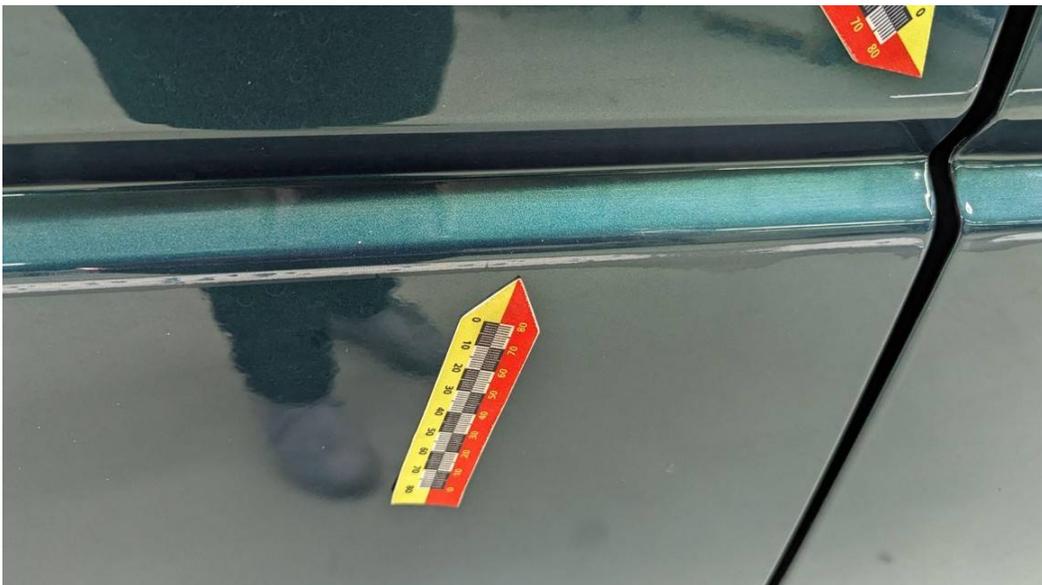
Foto 32

Kratzer in der hinteren rechten Seitenwand

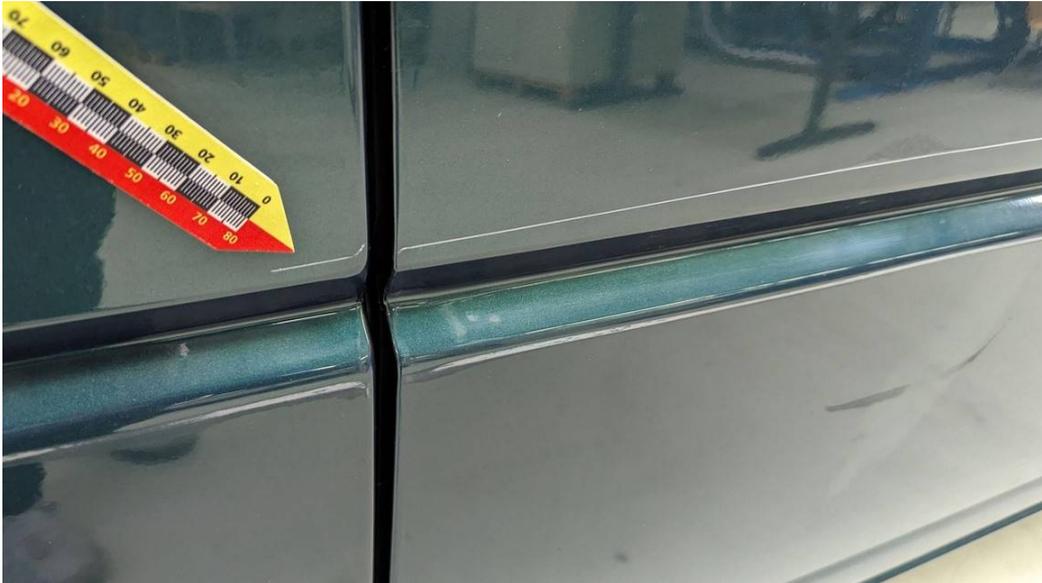
Foto 33

Kratzer in der rechten Schiebetür

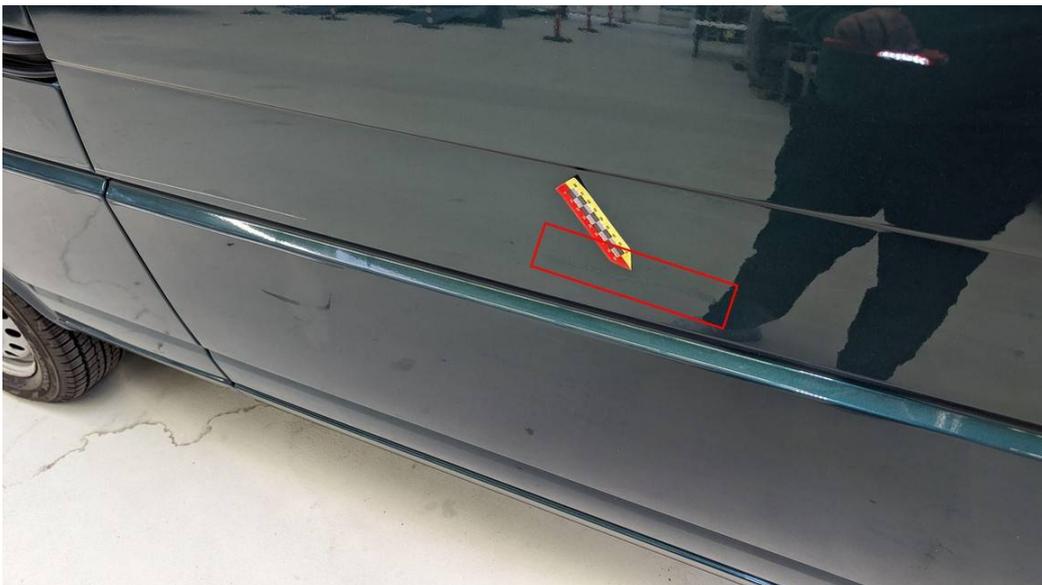
Foto 34

Kratzer in der rechten Schiebetür

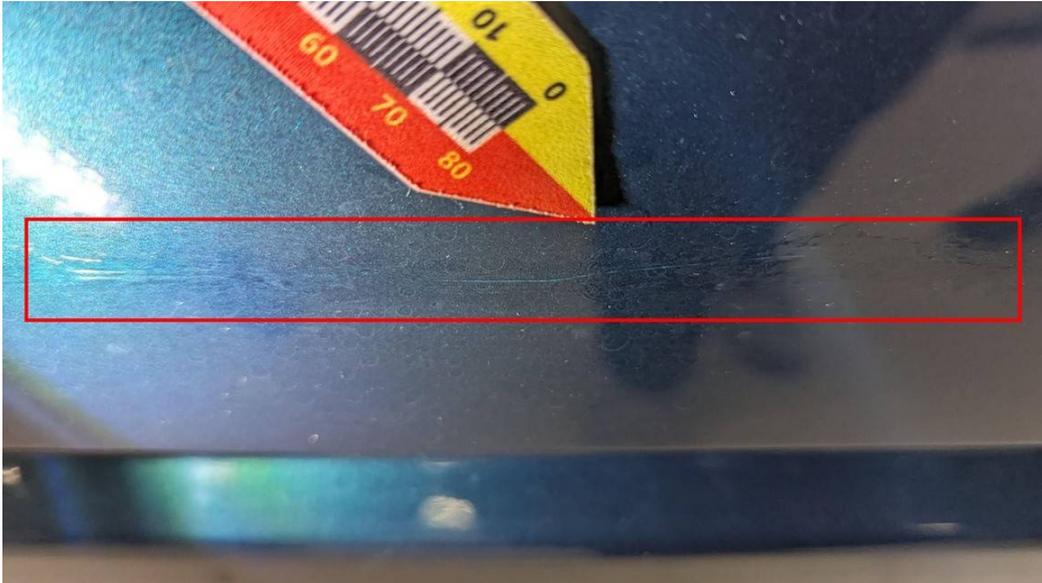
Foto 35

Kratzer in der rechten Schiebetür

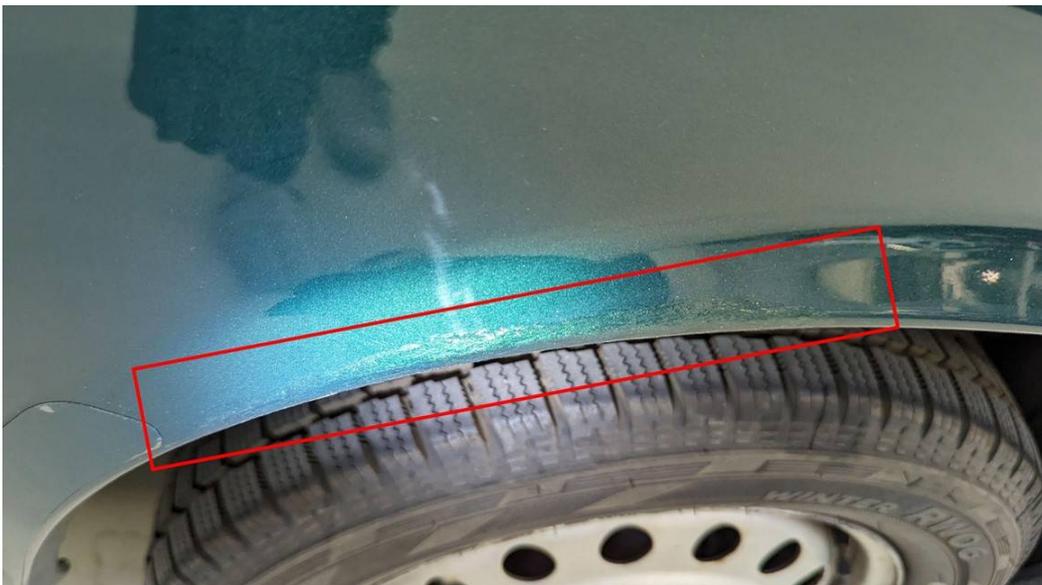
Foto 36

Seitenwand hinten links verschürft

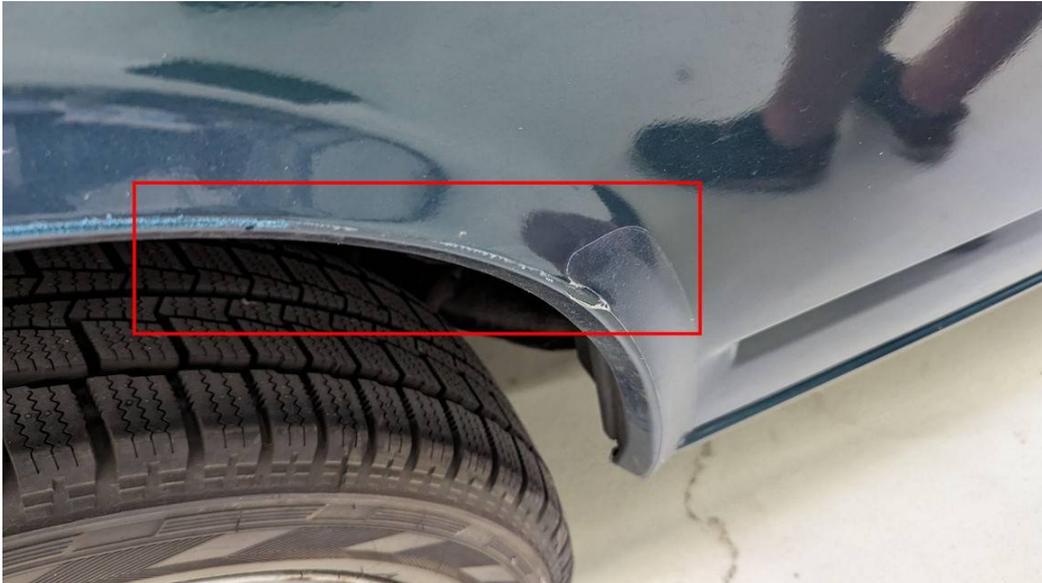
Foto 37

Seitenwand hinten rechts verschürft
