# Fahrzeugbewertung

Aktenzeichen  
GA-2024-05-003

Hersteller  
Mercedes-Benz

Modell  
E -Klasse Lim. (BM 210)(05.1995->)

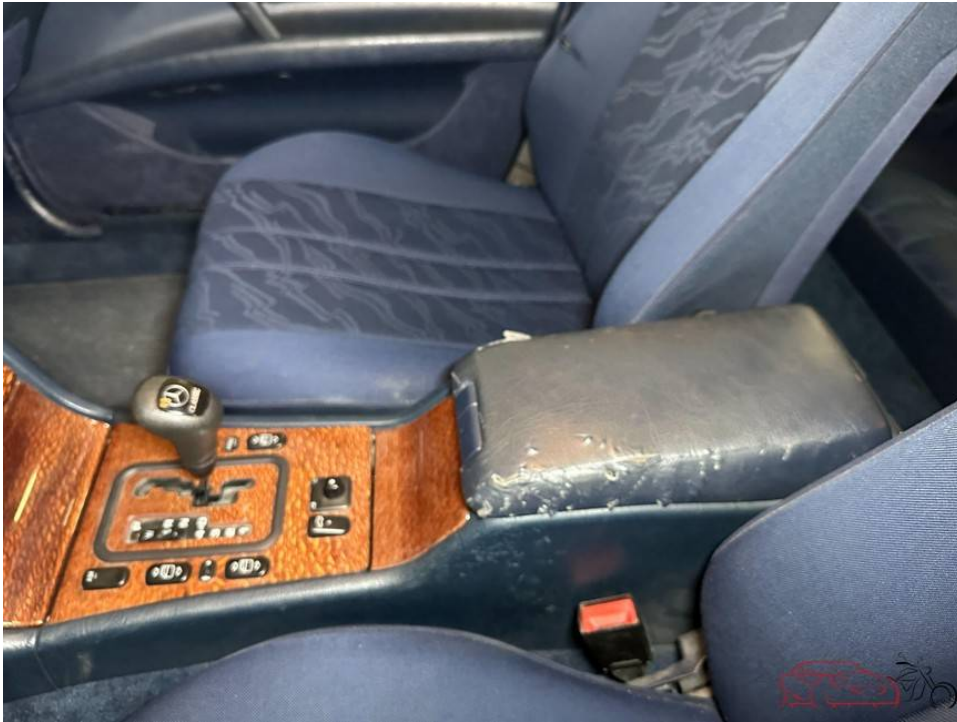
### Foto 8

- Stoßfängerverkleidung Stoßleiste vorne rechts: Lackabplatzungen - 50 Euro
- Stoßfängerverkleidung hinten: Lackkratzer - 50 Euro
- Stoßfängerverkleidung Stoßleiste hinten rechts: Lackkratzer - 100 Euro
- Seitenwand hinten links: Deformation oberhalb Heckleuchte - 400 Euro
- Hersteller-Stern: abgebrochen - 30 Euro
- Kotflügel vorne links: Korrosionsbildung -100 Euro
- Schweller rechts: durchgerostet - 500 Euro
- Mittelarmlehne: Lederbezug verschlissen - 100 Euro
- Mittelkonsole: verkratzt - 100 Euro
- Fahrersitzlehne: geflickt - 100 Euro
- HU - keine Angaben - 150 Euro

Mittelkonsole und Mittelarmlehne verschlissen

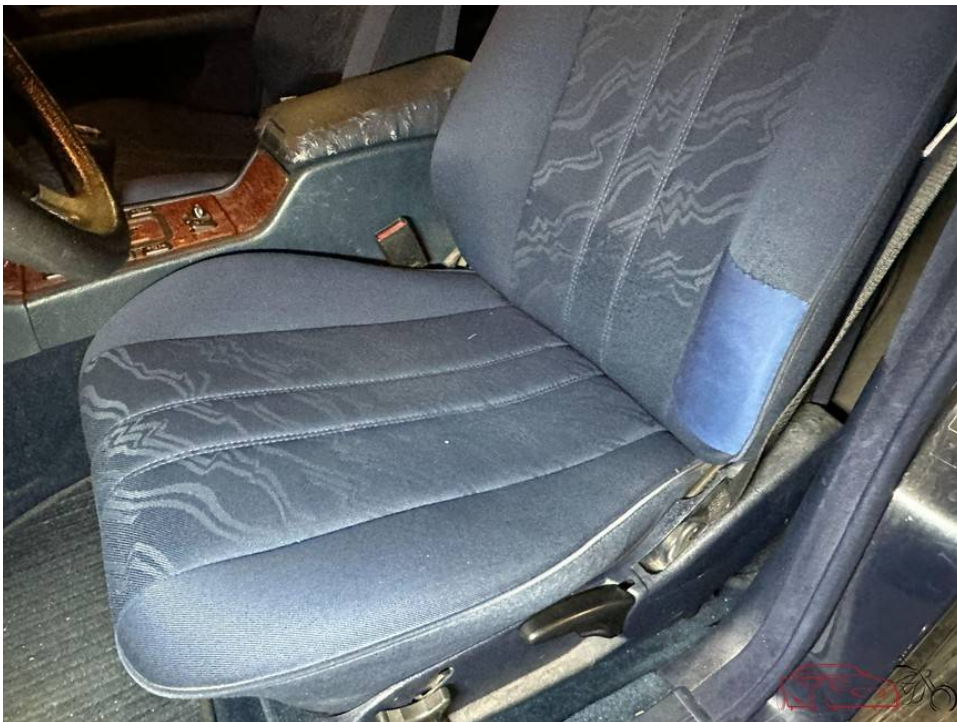
### Foto 9

Fahrsitz Lehne geflickt

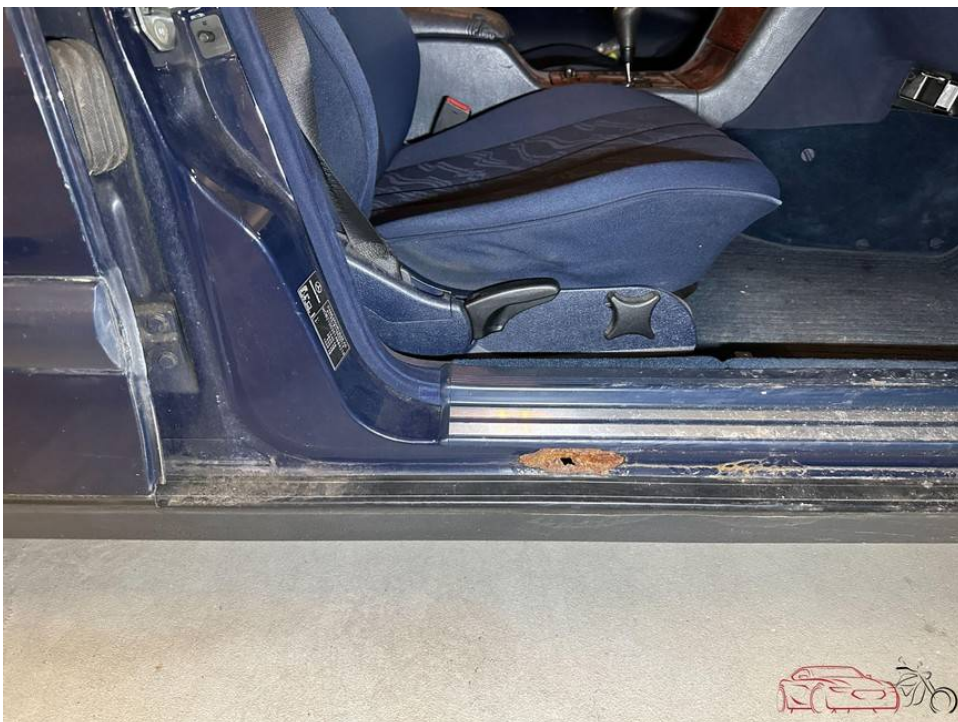
Foto 13

Schweller rechts durchgerostet

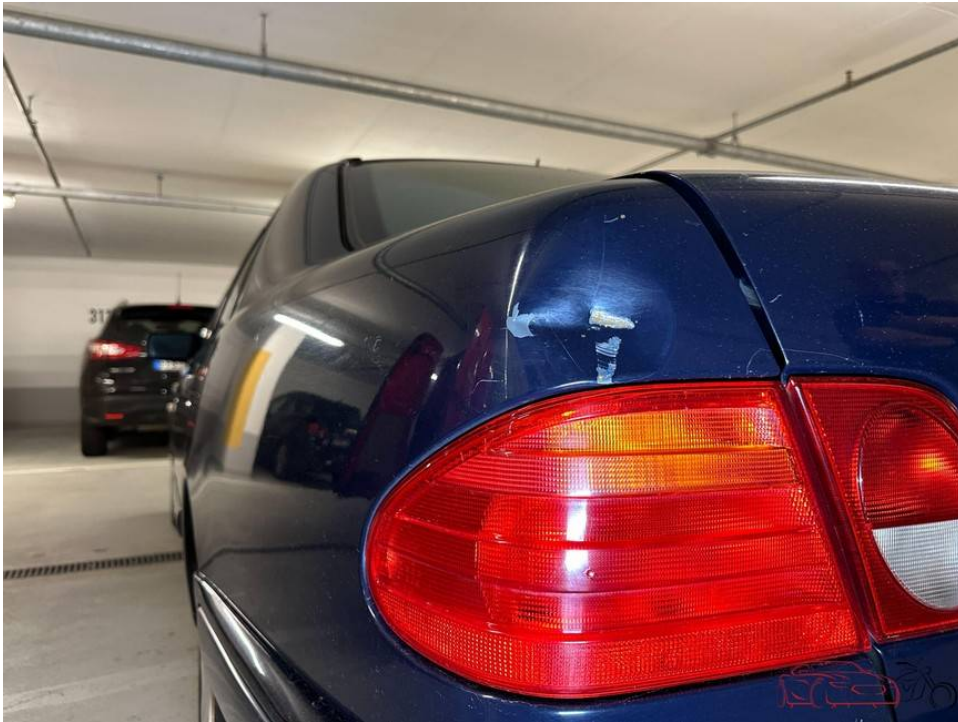
Foto 14

Seitenwand hinten links eingedrückt

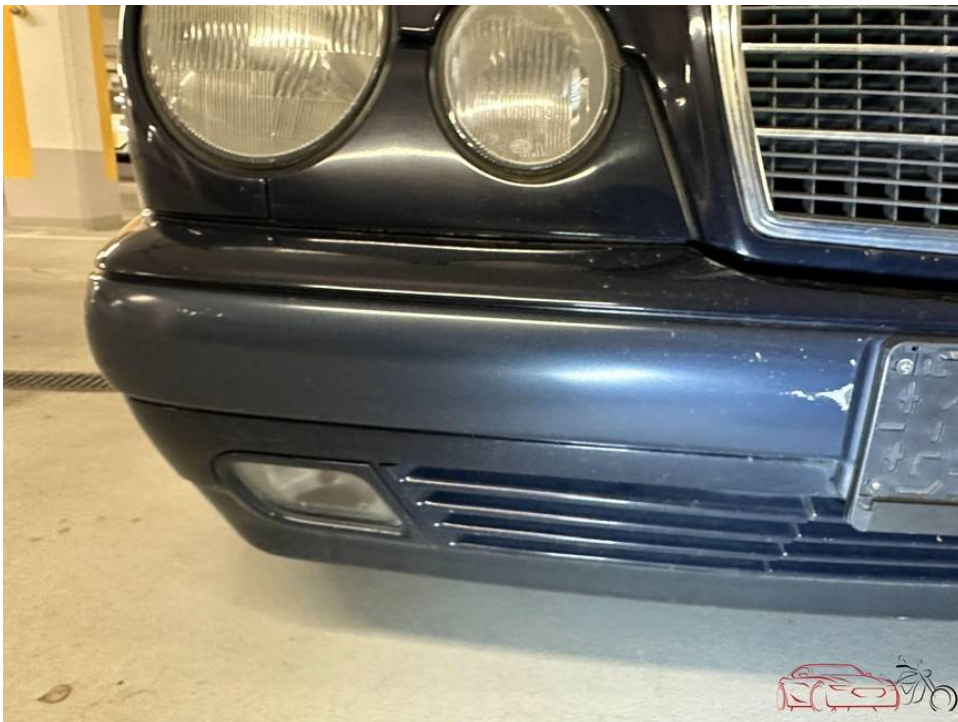
Foto 15

Lackabplatzungen Stoßleiste vorne rechts

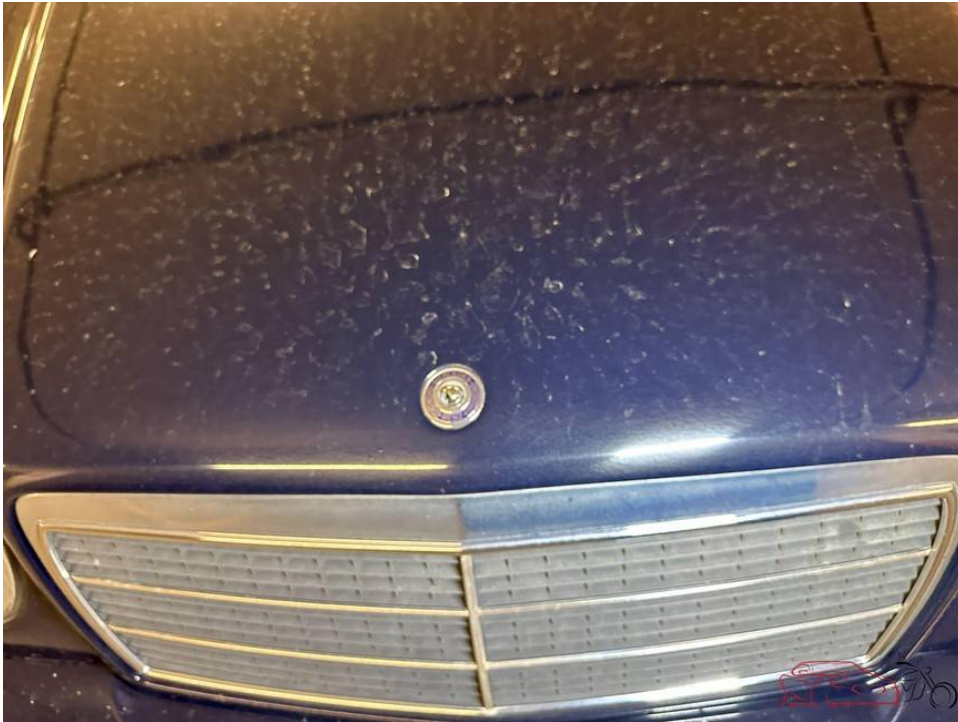
## Foto 16

Hersteller-Stern abgebrochen

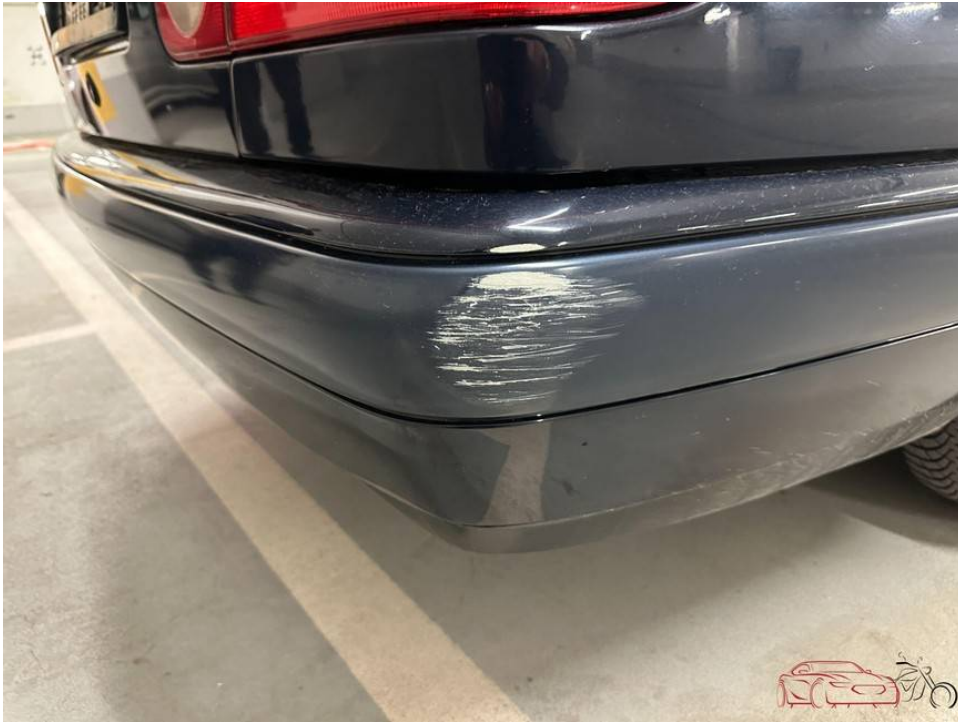
## Foto 17

Lackkratzer hintere Stoßfängerverkleidung hinten rechts und Stoßleiste hinten rechts

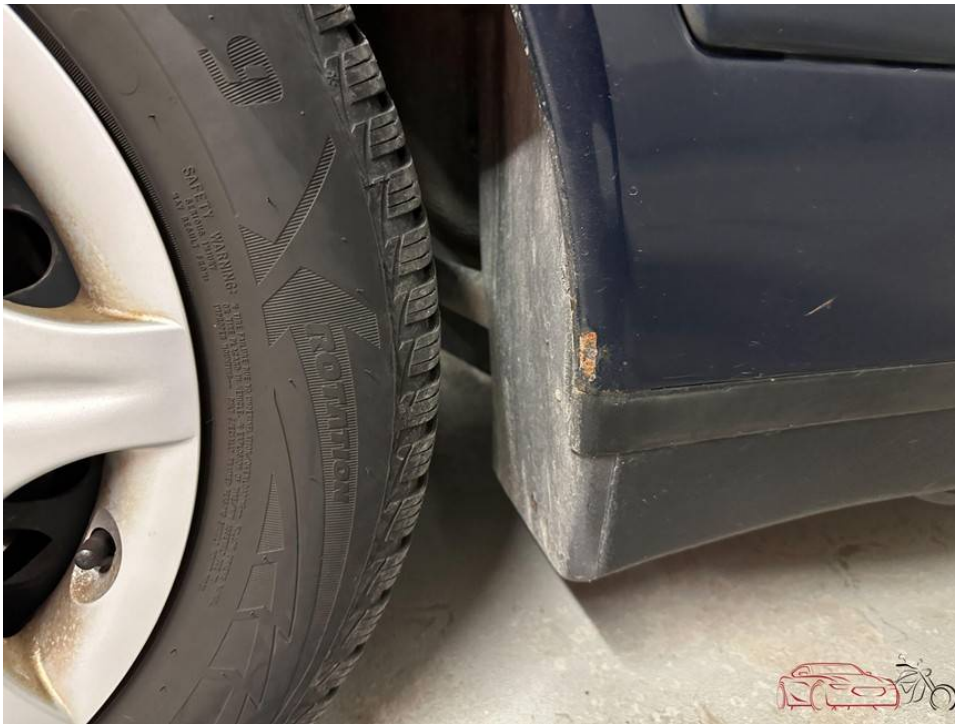
## Foto 18

Korrosionsbildung Kotflügel vorne links
