# Wertgutachten

1691632

MZ-TV642 / WV1ZZZ7HZGH029745

| <b>Modell:</b> | T6 2.0 TDI Kasten lang | <b>Erstzulassung:</b> | 15.10.2015 |

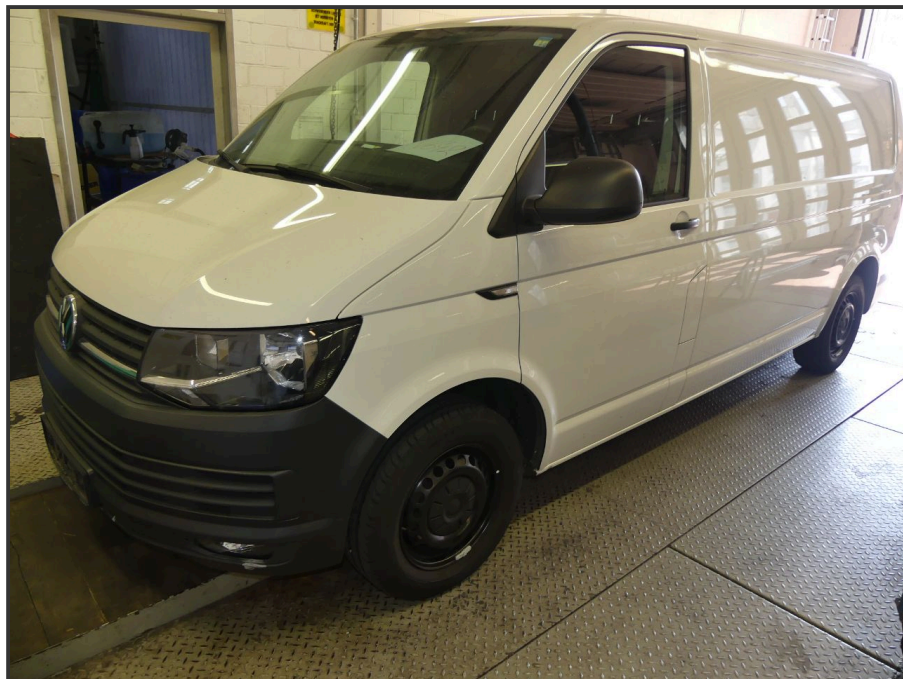
Der Allgemeinzustand war zum Zeitpunkt der Besichtigung durch starke Gebrauchsspuren gekennzeichnet.

- Windschutzscheibe Steinschlagschäden
- Außenspiegel links verschürft
- Seitenteil hinten links örtlich eingedrückt
- Blende D-Säule links verschürft
- Stoßfänger hinten beschädigt
- Heckklappe örtlich ausgedellt
- Seitenteil hinten rechts im Radlaufbereich eingedrückt
- Schiebetür rechts eingedrückt und geknickt
- Schweller rechts verschürft und eingedrückt
- Stoßfänger vorne rechts verschrammt
- Heckklappeninnenverkleidung gebrochen
- Laderauminnenverkleidungen links und rechts gebrochen
- Sitzpolster Beifahrersitzbank verschmutzt
- Glühkerze 2. Zylinder defekt
- Batterie an Leistungsgrenze
