Bewertungsgutachten

AC EB1846

Bestellnummer	45140705
Auftraggeber	Aachener Stadtbetrieb, Madrider Ring 20, 52078 Aachen
Ihr Auftrag vom	03.07.2024, per e-Mail durch [REDACTED]
Besichtigung	03.07.2024 um 10:00 Uhr Aachener Stadtbetrieb, Madrider Ring 20, 52078 Aachen

Fahrzeugart	Lastkraftwagen
Hersteller	DAIMLERCHRYSLER (D)
Marke	Mercedes-Benz
Typ / Verkaufsbezeichnung	906 OK 50 / 511 CDI Sprinter 906.253
Aufbauart	Offener Kasten
HSN / TSN	0999 / AWW
Fahrzeug-Ident.-Nr.	WDB9062531N402954
Leergewicht	2458 kg
zul. Gesamtmasse	3500 kg
Maße über alles L / B / H	- / - / 2390 (mm)
Achsen / angetr.Achsen	2 / 1
Radstand	3665 (mm)

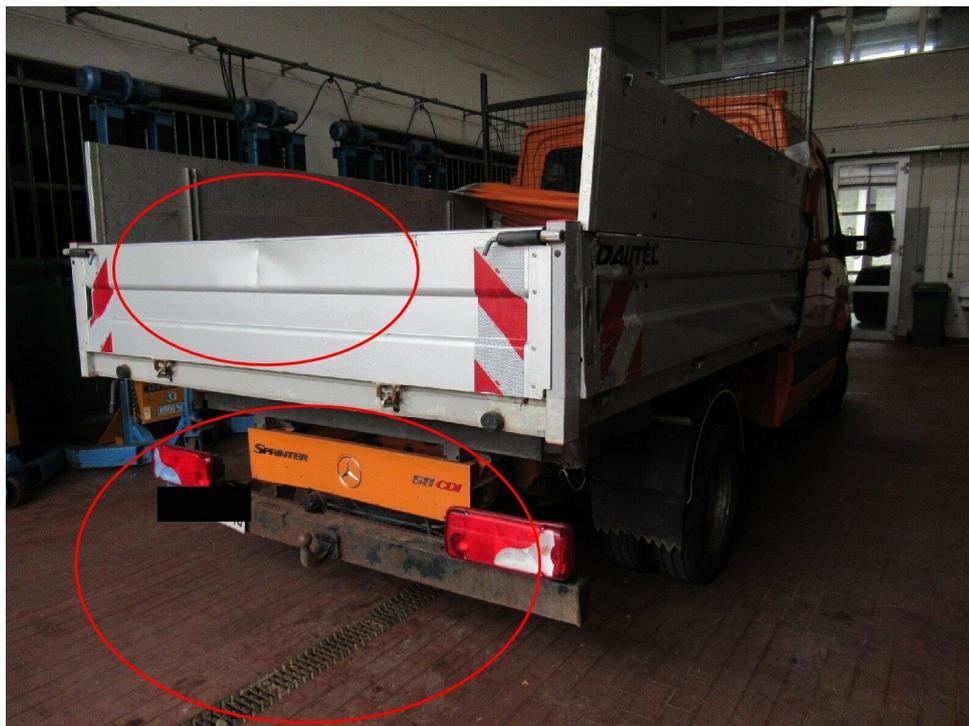
Bild 5 : Ladebordwand h eingedellt geknickt
Rahmen und Hecktraverse starker Rostansatz

- Motorhaube Dellen, Lackschäden, instandsetzen (Bild 9)
- Radlaufkniestück vl durchgerostet, erneuern (Bild 11)
- Alle Türen r und l zahlreiche Parkdellen, smart repair (Bild 13)
- Türen hl und hr unterhalb Rostansatz, instandsetzen (Bild 10, 12)
- Laderbordwand r mehrfach eingedellt, verbogen, erneuern (Bild 6)
- Ladebordwand h eingedellt geknickt, erneuern (Bild 5, 7)
- Rahmen und Hecktraverse starker Rostansatz, instandsetzen
- Einstieg r Rostansatz, instandsetzen

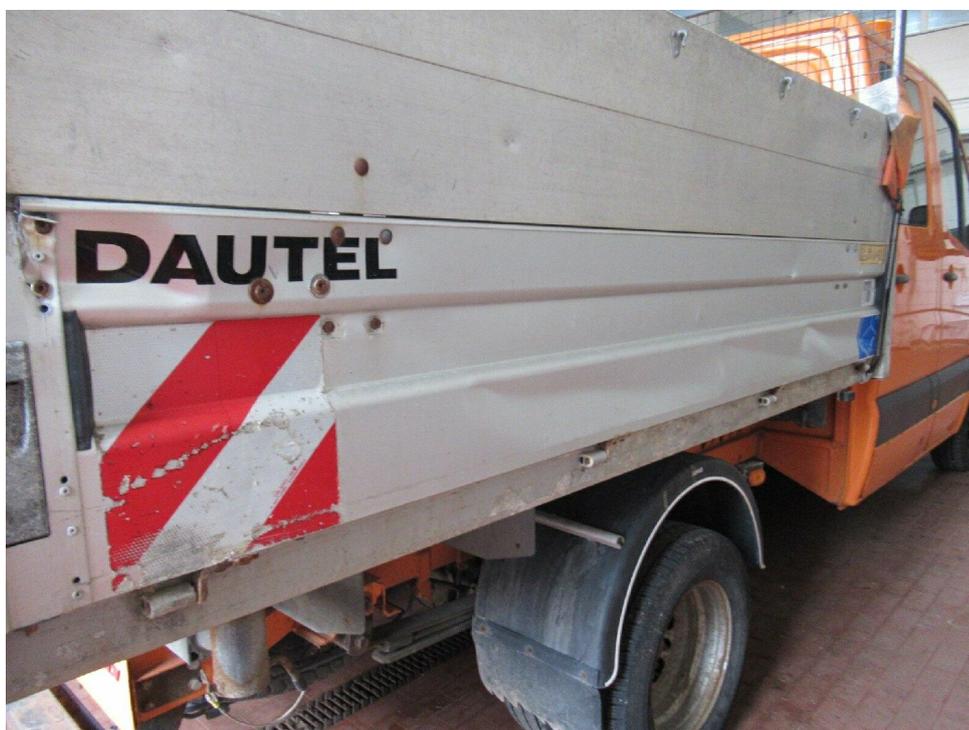
Bild 6 : Laderbordwand r mehrfach eingedellt, verbogen

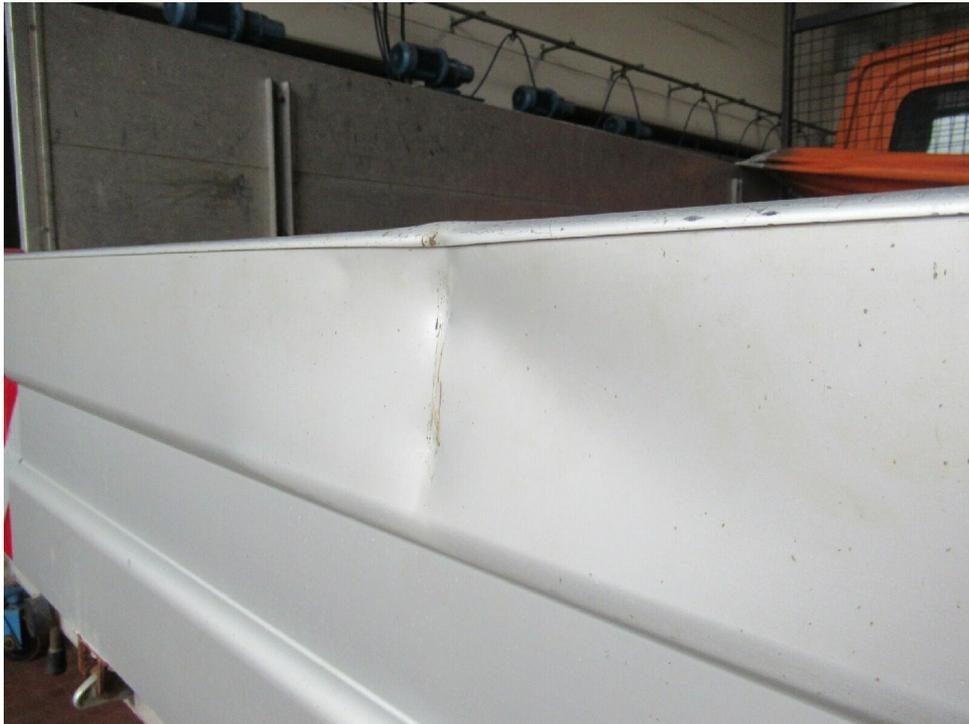
Bild 7 : Ladebordwand h eingedellt geknickt

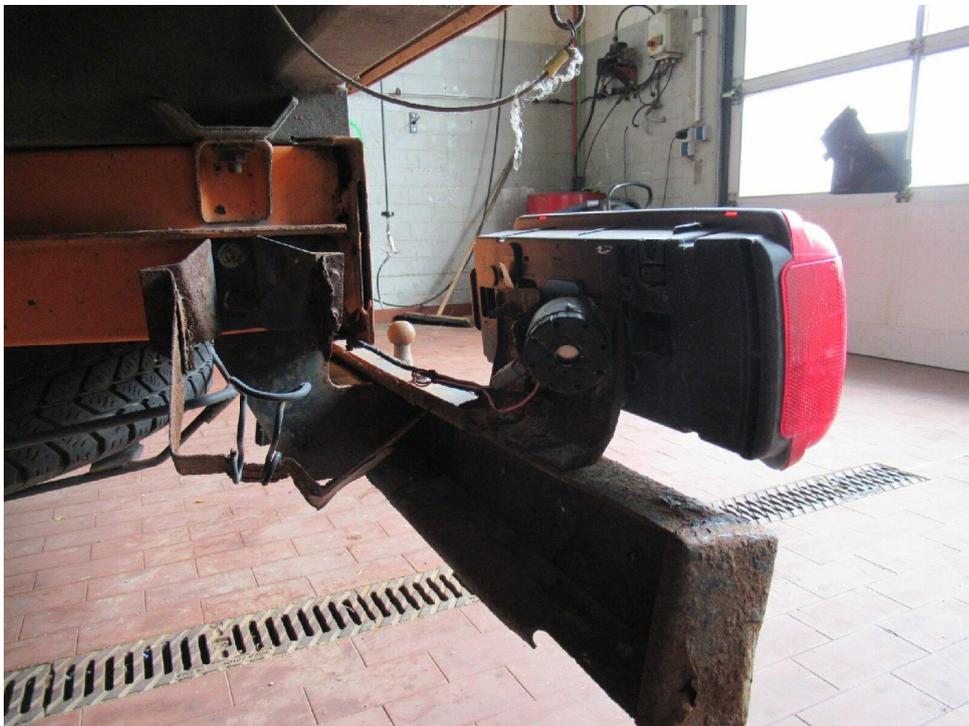
Bild 8 : Rahmen und Hecktraverse starker Rostansatz

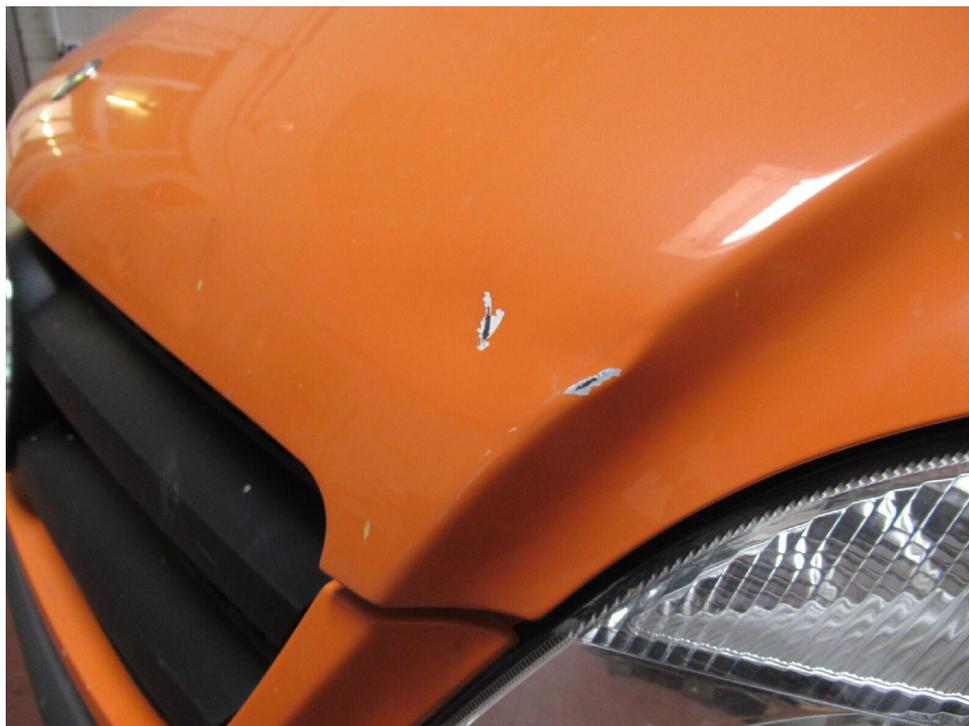
Bild 9 : Motorhaube Dellen, Lackschäden

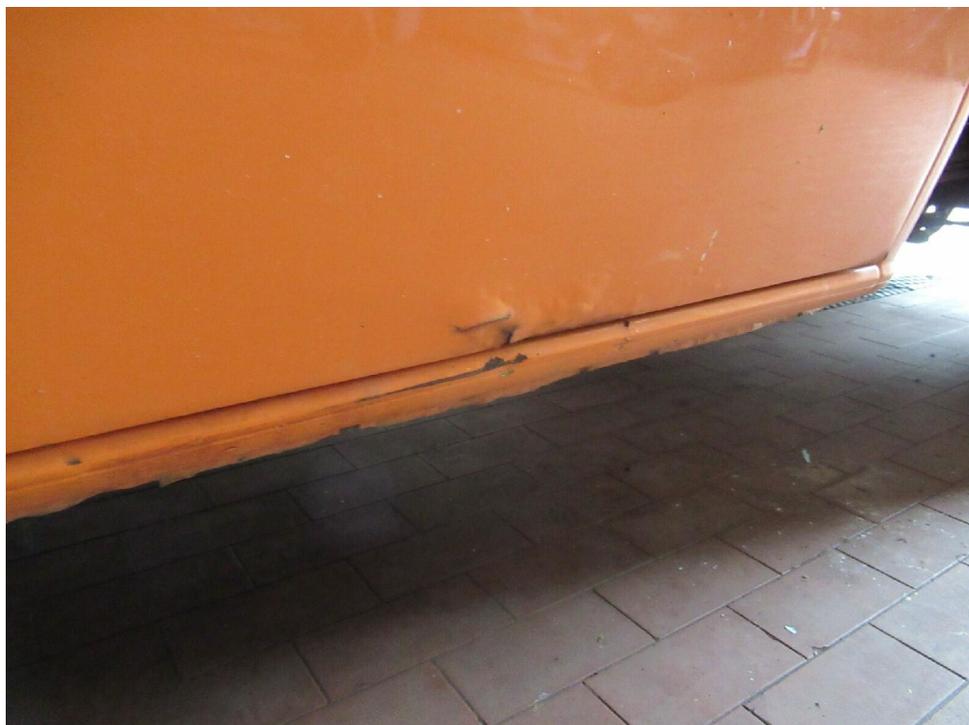
Bild 10 : Türen hl und hr unterhalb Rostansatz

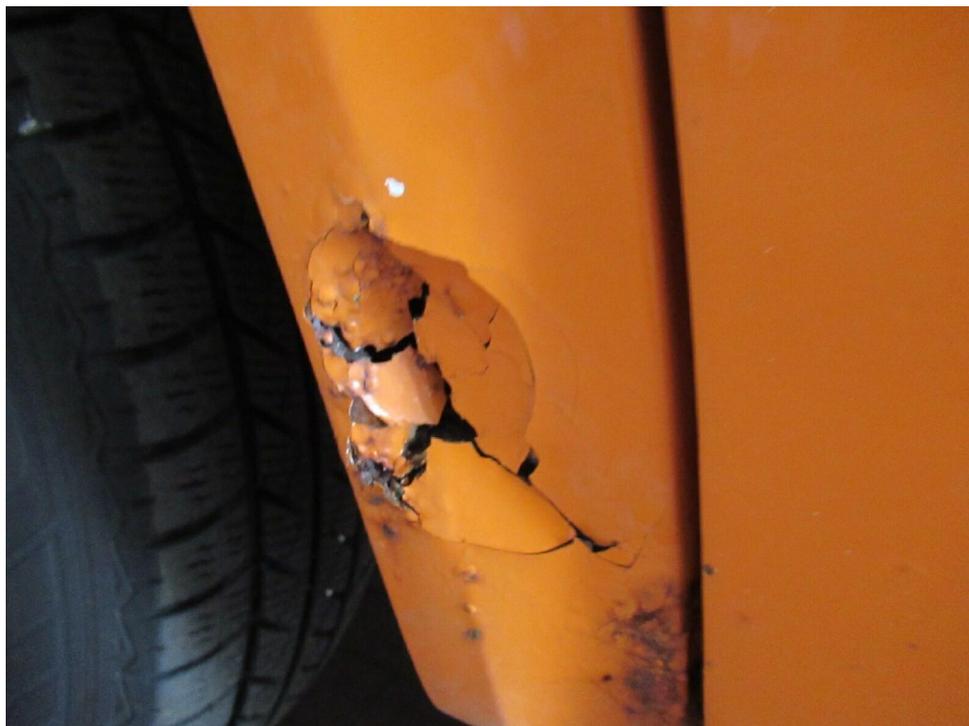
Bild 11 : Radlaufkniestück vl durchgerostet

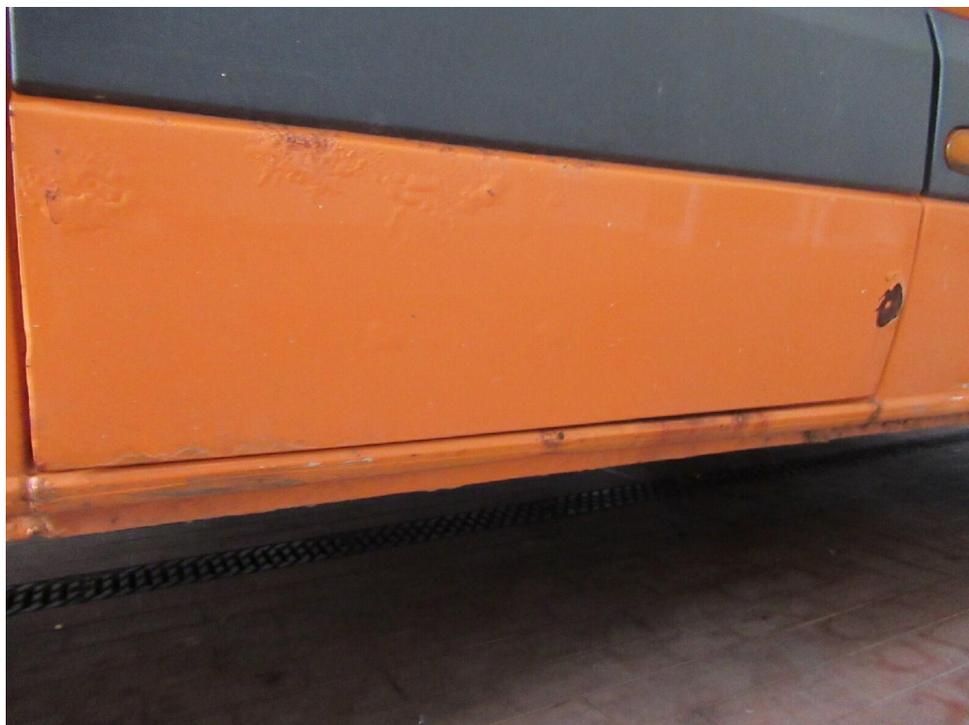
Bild 12 : Türen hl und hr unterhalb Rostansatz

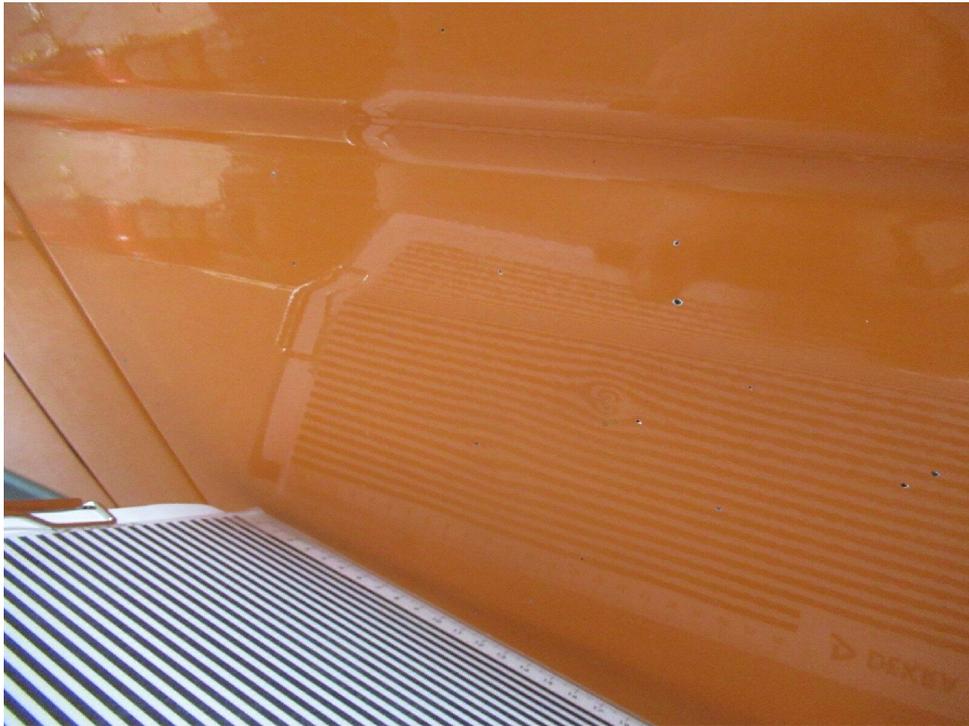
Bild 13 : Alle Türen r und l zahlreiche Parkdelle

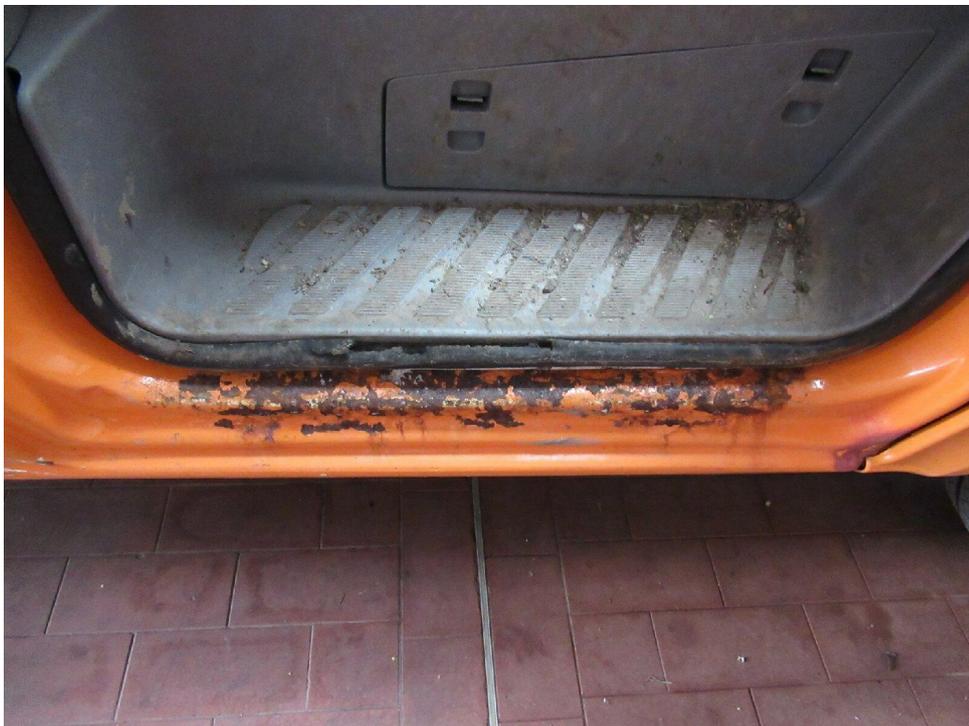
Bild 14 : Einstieg rechts Rostansatz
