## Auftrag

Entsprechend Ihres Auftrages vom 06.02.2025 wurde ein Bewertungsgutachten zum Händlereinkaufswert und -verkaufswert erstellt. Die Auftragserteilung erfolgte schriftlich, durch Herrn Okunevskyy. Auftragsgemäß erfolgt die Bewertung zum Stichtag 05.02.2025.

Fahrzeugart	Personenkraftwagen
Hersteller	Volkswagen
Typ / Verkaufsbezeichnung	Golf VII Variant (BV5)(01.2017->2020) / Golf VII 1.5 TSI ACT BMT Comfortline
Aufbauart	Kombi
HSN / TSN	0603 / CDP
Fahrzeug-Ident.-Nr.	WVWZZZAUZLP531175
Türen	5
Sitzplätze	5
Farbe	Atlantic Blue
Lackierung	Metallic / H7, LC5B
Polster / Farbe	Stoff / Alcantara / Schwarz
Energiequelle / Kraftstoff	Benzin
Motorart / Zylinderanzahl	Reihenmotor / 4
Leistung / Hubraum	110 kW / 1498 cm <sup>3</sup>
Schadstoffklasse	EURO6;WLTP;DG;PI/CI; M, N1 I
Getriebe / Gänge	DSG / 7
Felgen	Leichtmetall
Km-Stand abgelesen	16.576

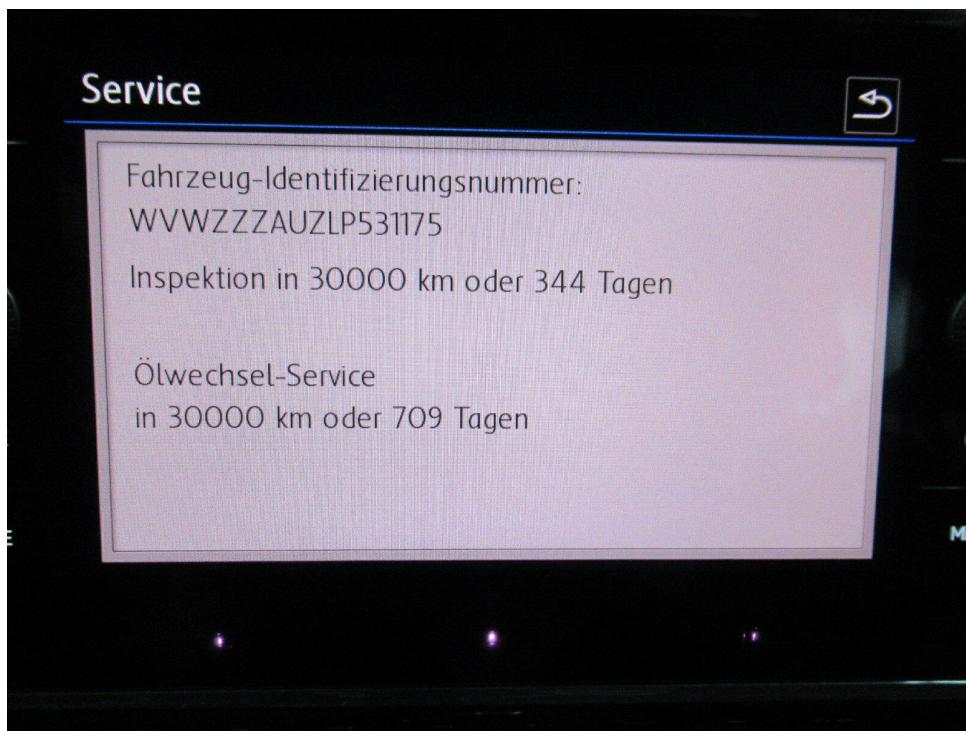
Bild 5 : Service Restlauf

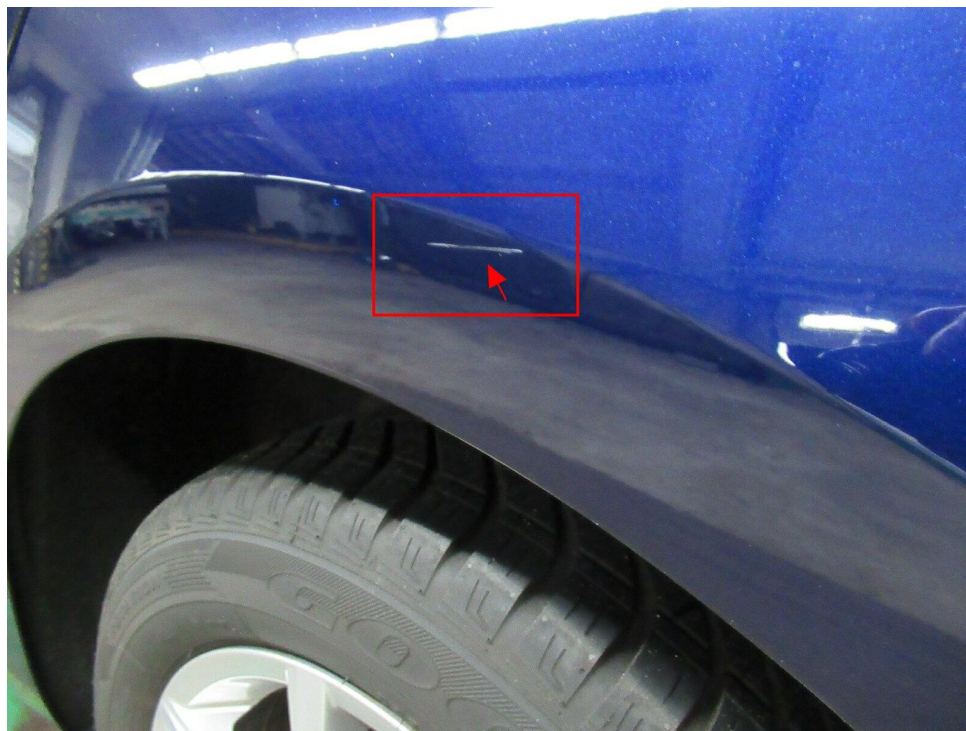
Bild 6 : Seitenwand- / Radlauf hinten links Kratzer

Seitenteil hinten links Lackierung, zerkratzt, smart repair; Seitenteil hinten rechts Lackierung, zerkratzt, polieren; Stoßfänger hinten Lackierung, zerkratzt, smart repair; Tür hinten links, eingedellt, drücken; Kotflügel vorne rechts Lackierung oberhalb, Umweltschaden, polieren; Motorhaube Lackierung, Umweltschaden, polieren; Tür vorne links Türkante, zerkratzt, smart repair; Tür vorne links Einstieg Lackierung, zerkratzt, lackieren mit Lackaufbau; Lackvorbereitung.

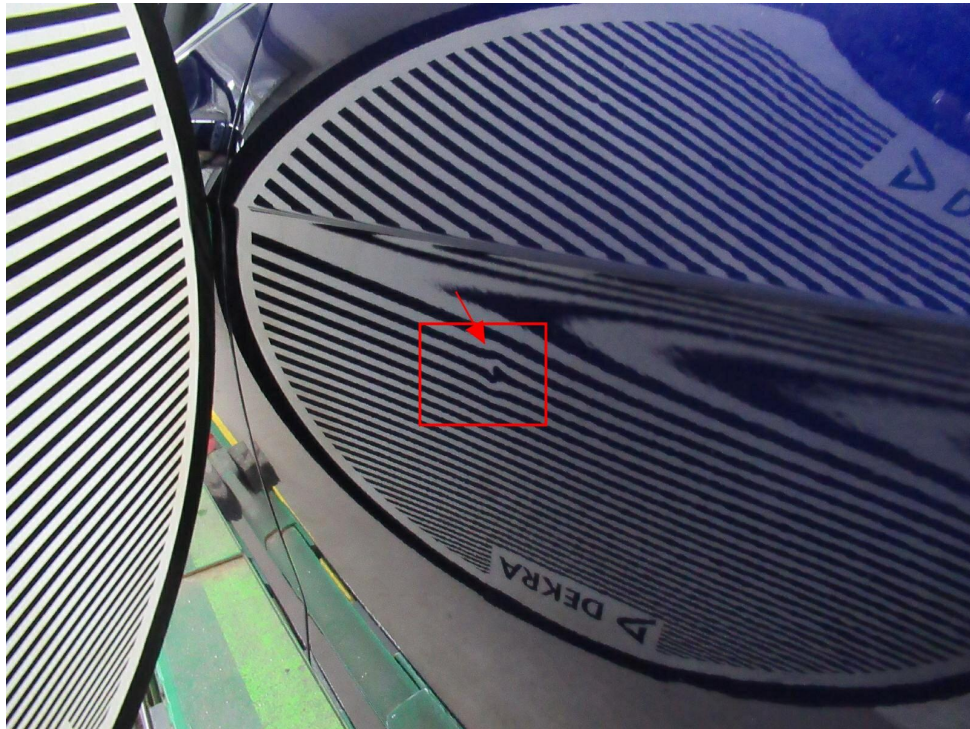
Bild 7 : Tür hinten links Delle

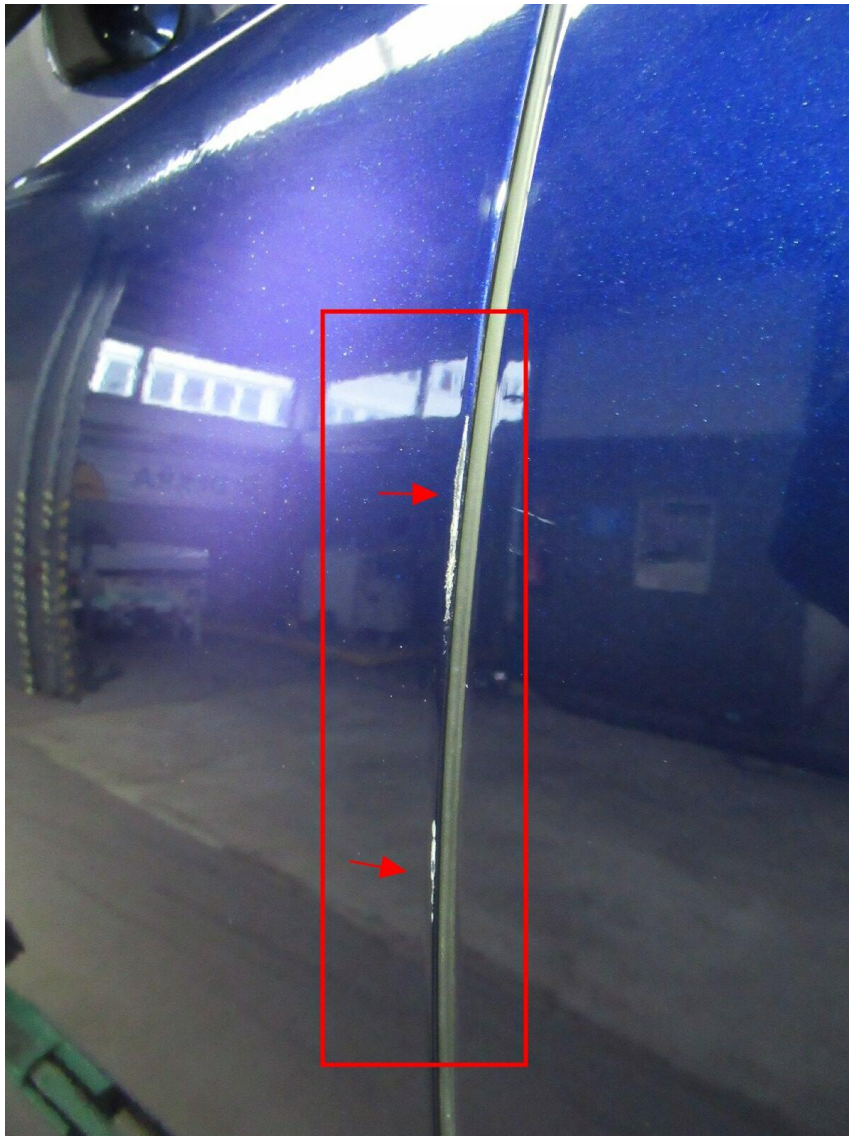
Bild 8 : Türkante vorne links Kratzer

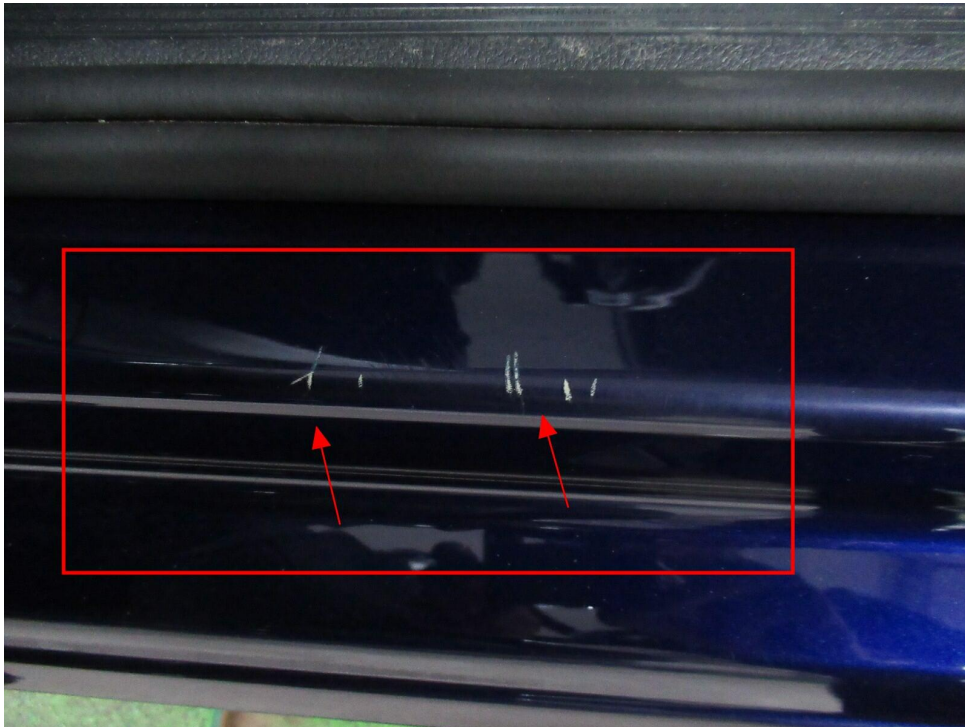
Bild 9 : Türeinstieg vorne links zerkratzt

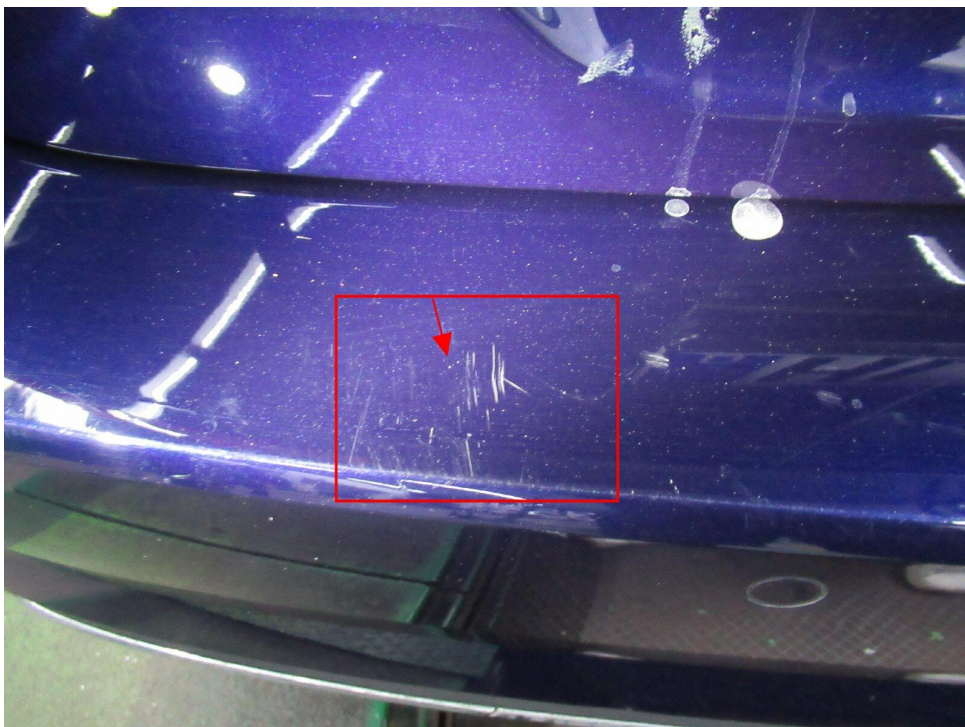
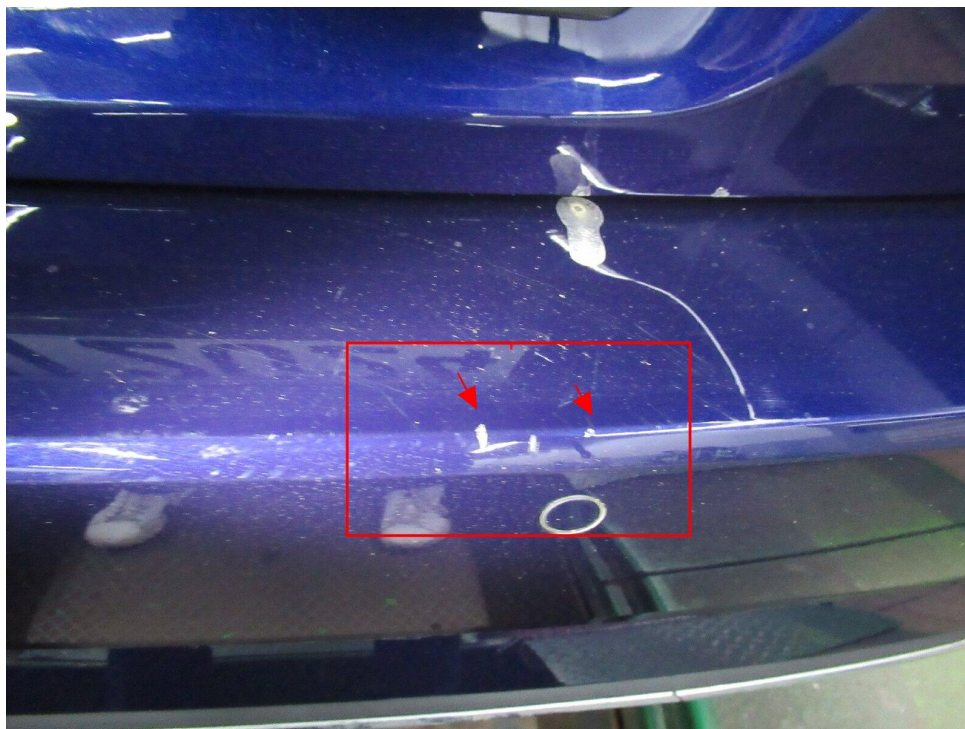
Bild 10 : Stoßfänger hinten, Ladekante Kratzer

Bild 11 : Stoßfänger hinten, Ladekante Kratzer

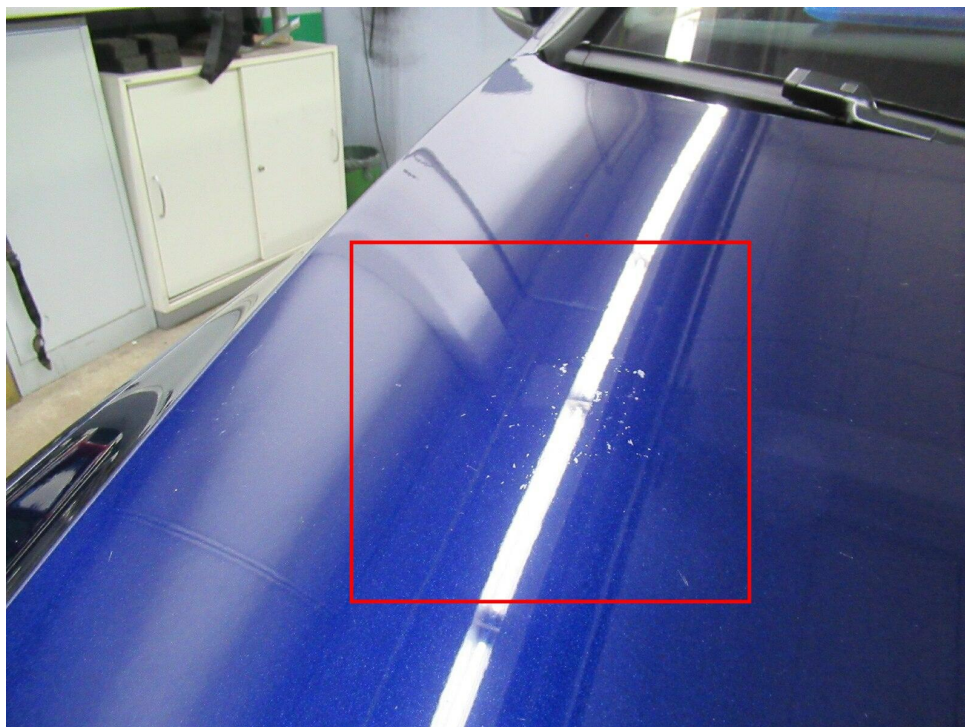
Bild 12 : Motorhaube Flecken- / Umweltschäden

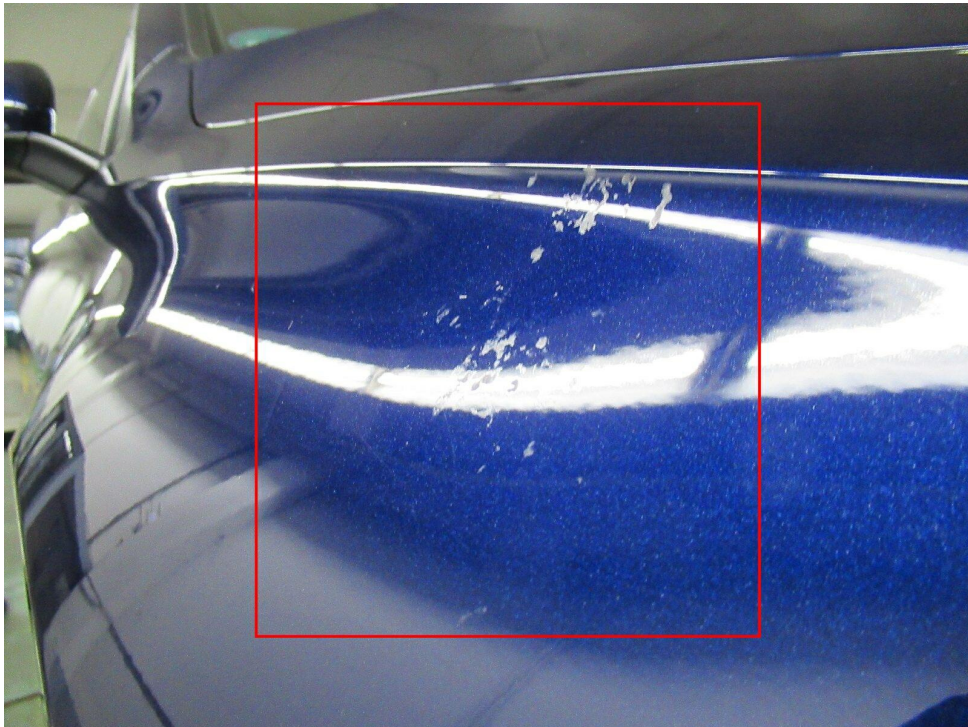
Bild 13 : Kotflügel rechts Flecken- / Umweltschäden

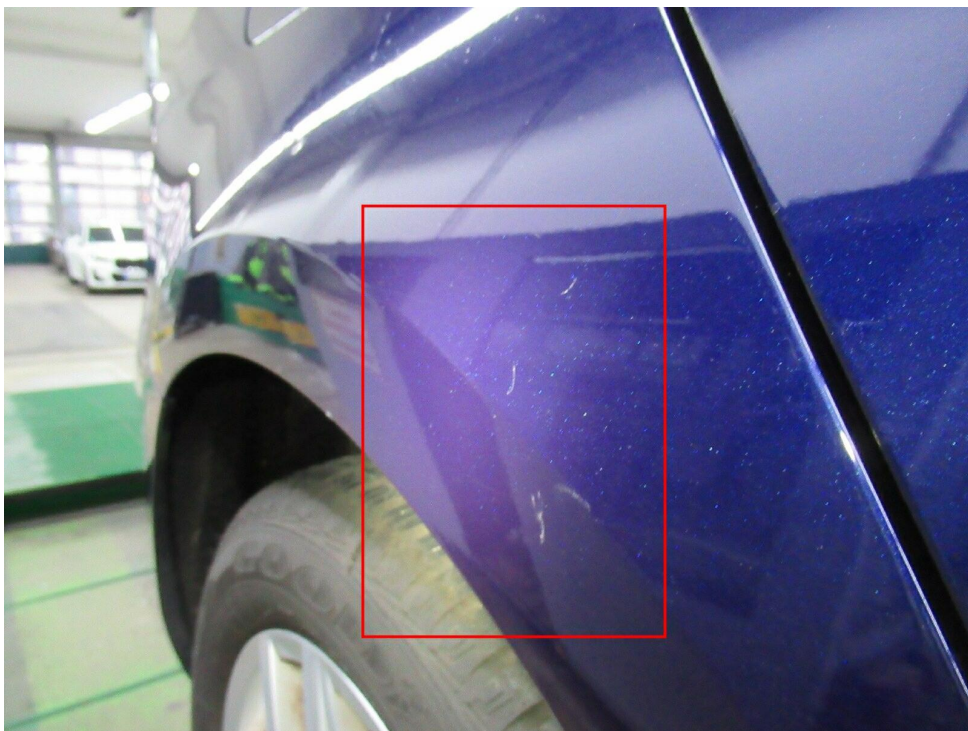
Bild 14 : Seitenwand hinten rechts leichte Kratzer, polierbar
