Erstzulassung	27.07.2016	Fahrzeugart	PKW
Hersteller	FORD	Typ / Verkaufsbez.	Focus Turnier 1.5 TDCi ECONetic 88g Start-Stopp-Sy Trend
Aufbauart	Kombi	Türen	5
Sitzplätze	5	Fahrzeug-Ident.-Nr.	WF06XXGCC6GC84973
HSN / TSN	8566 / BKQ	Schlüssel-Nr.	10215100
Km-Stand abgelesen	76392	Energiequelle / Kraftstoff	Diesel
Leistung (kW)	77	Hubraum (ccm)	1499
Felgen	Leichtmetall	Farbe	Silber-Metallic

Allgemeinzustand und Wartung

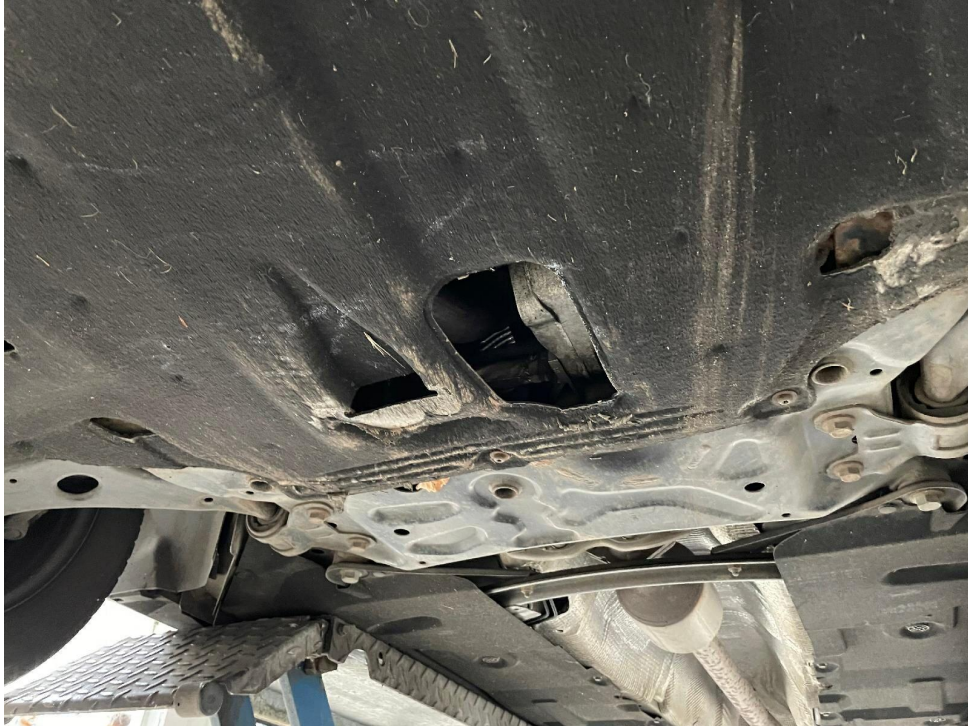
Ladekante Kratzer, erneuern
 Unterbodenverkleidung Schrammen, erneuern

Bild 7 : Unterbodenverkleidung Schrammen
