Fahrzeugdaten

Erstzulassung	22.09.2016	Fahrzeugart	PKW
Hersteller	VW	Typ / Verkaufsbez.	Golf e-Golf
Aufbauart	Limousine	Türen	5
Sitzplätze	5	Fahrzeug-Ident.-Nr.	WVWZZZAUZHW901458
HSN / TSN	0603 / BMS	Schlüssel-Nr.	10529703
Km-Stand abgelesen	35870	Nächste HU §29 StVZO	09 / 2025
Energiequelle / Kraftstoff	Elektro	Leistung (kW)	85
Schadstoffklasse:	459/2012;reine Elektrofrz	Felgen	Leichtmetall
Farbe	Reflexsilber-metallic (A7W)

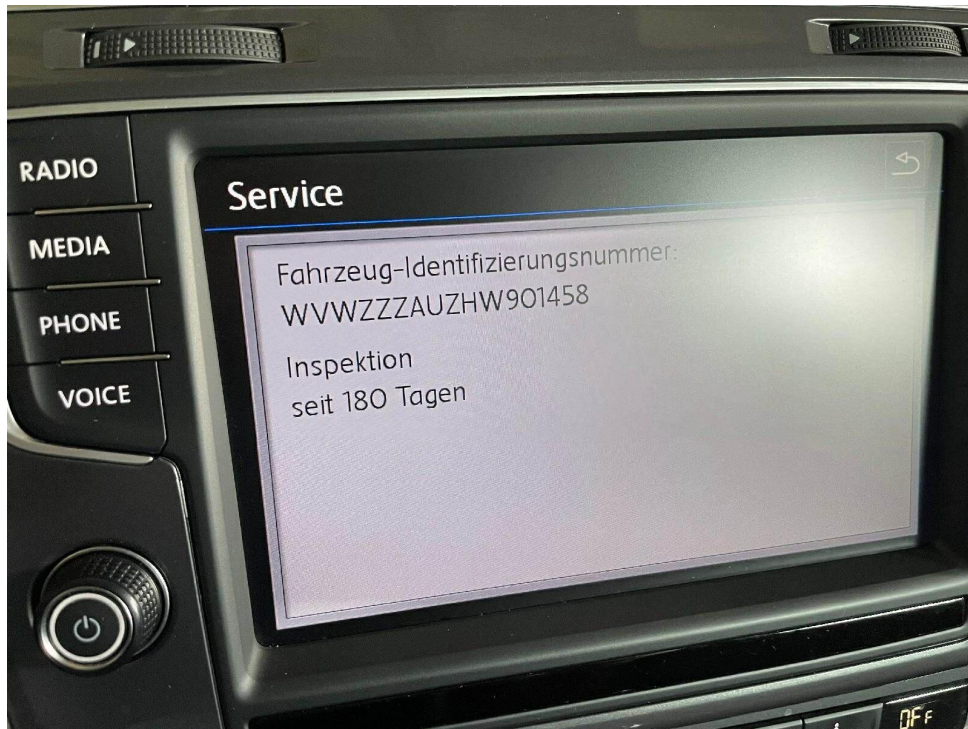
Bild 5 :
Wartung fällig

Bezeichnung des Schadens / Rep.-Weg	Rep.Kost Anrechnung		Minderwert in EUR	
	brutto		brutto	netto
1. Wartung fällig, erneuern (Bild 5)	250	voll	-250	-210,08
2. Radlauf hinten rechts Kratzer, smart repair (Bild 7)	120	voll	-120	-100,84
3. Winterfelgen leichte Schrammen, smart repair (Bild 6, 9)	180	voll	-180	-151,26
Rep.Kosten insgesamt / Minderwert	550		-550	-462,18

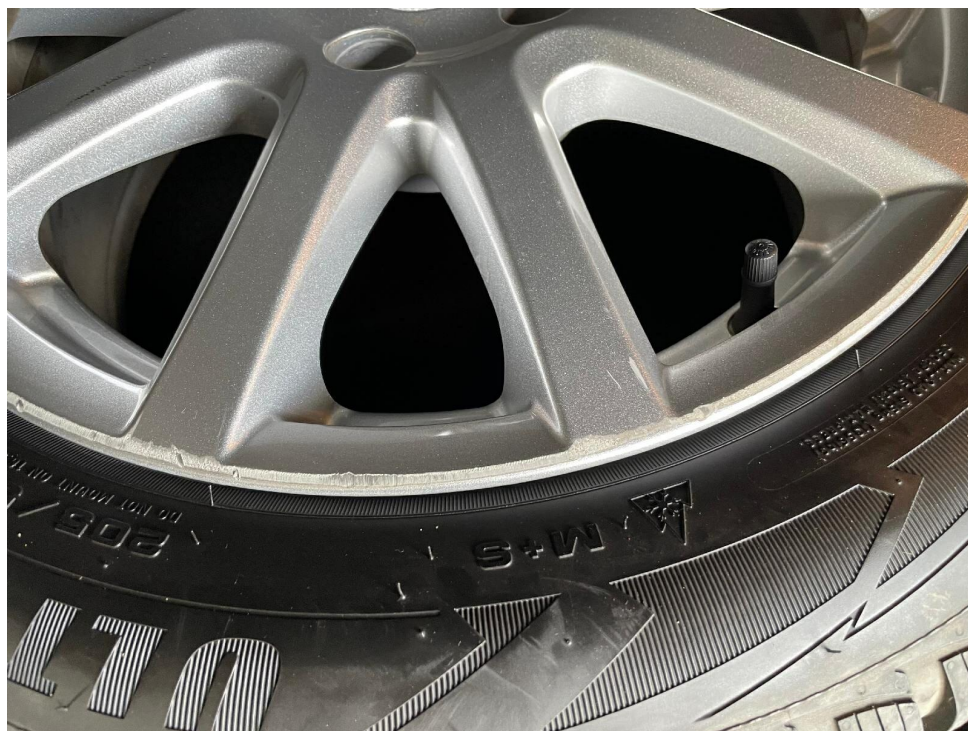
Bild 6 :
Winterfelgen leichte Schrammen

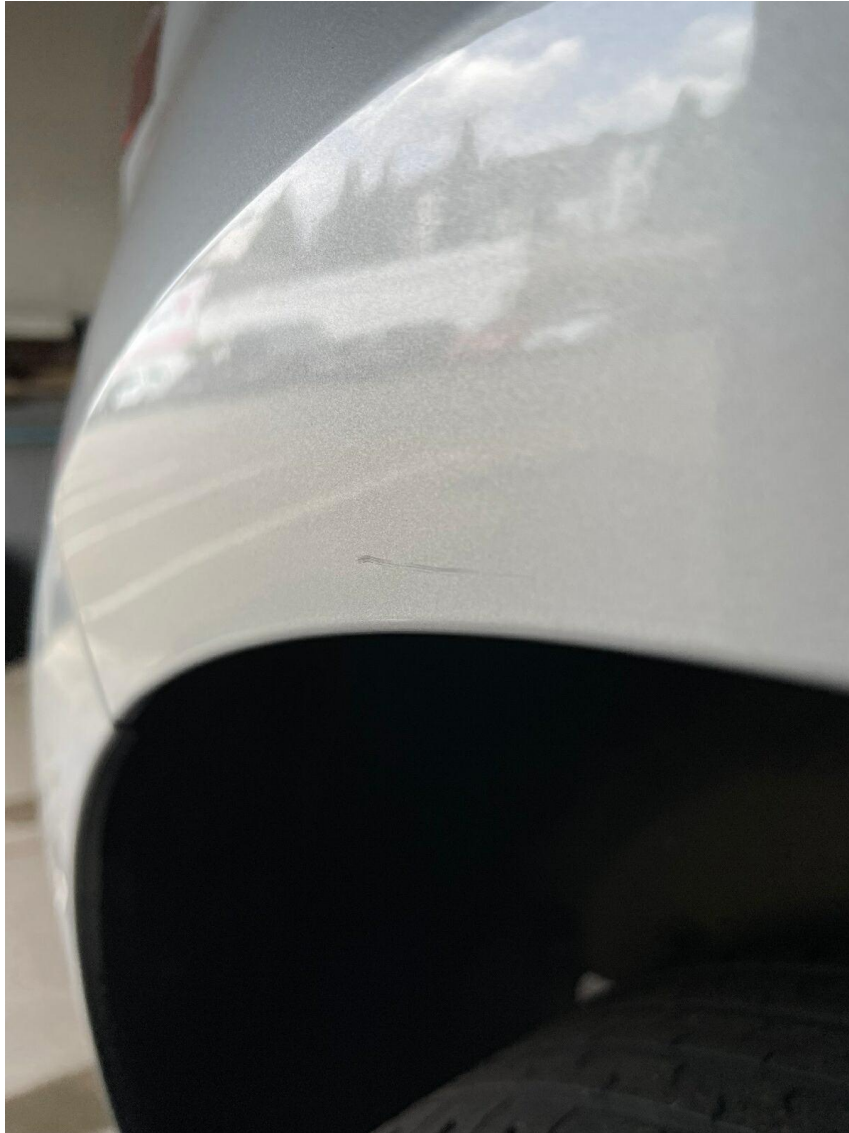
Bild 7 : Radlauf hinten rechts Kratzer

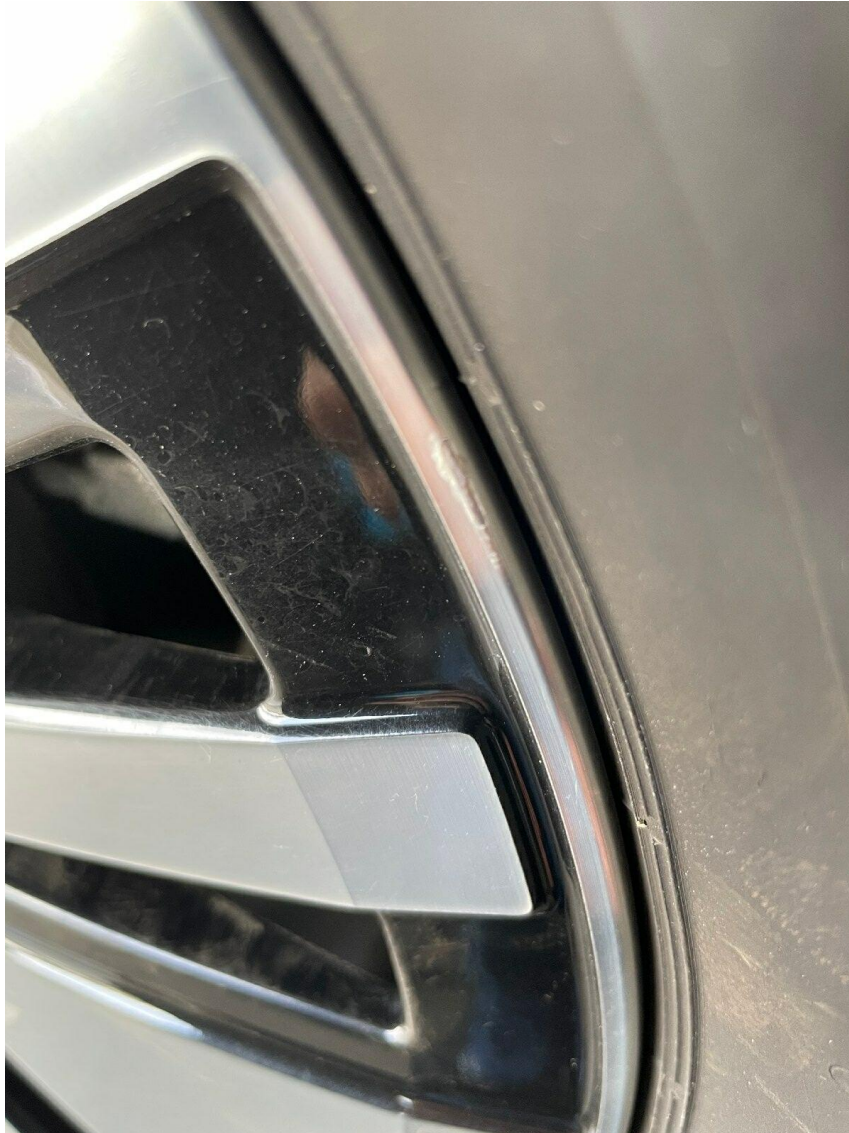
Sommerfelge vorne rechts kleine Schramme, erneuern

Bild 8 : Sommerfelge vorne rechts kleine Schramme

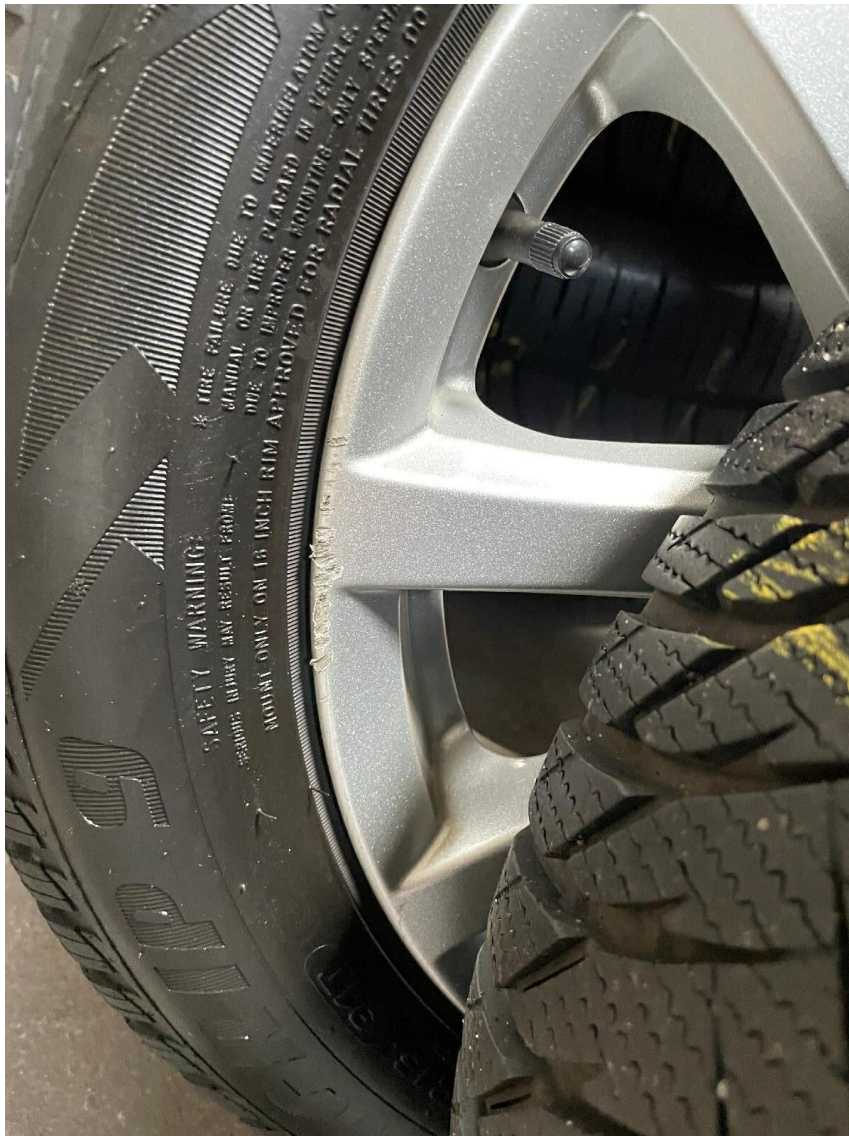
Bild 9 : Winterfelgen leichte Schrammen
