Aachener Stadtbetrieb
Madriker Ring 20
52078 Aachen

Bewertungsgutachten Maschinen

Objektart	Forstmaschine
Einsatzart	Forstanbaugerät
Maschinenart	Fällgreifer
Hersteller / Fabrikat	BEHA Forsttechnik
Typ	FG200
Maschinennummer	150
Dienst- / Eigengewicht	460 kg
Farbe	Rot
Lackierung	Uni
Betriebsstunden nicht feststellbar	
Betriebszeit in Monaten	20
Betriebszeit in Monaten geschätzt	400

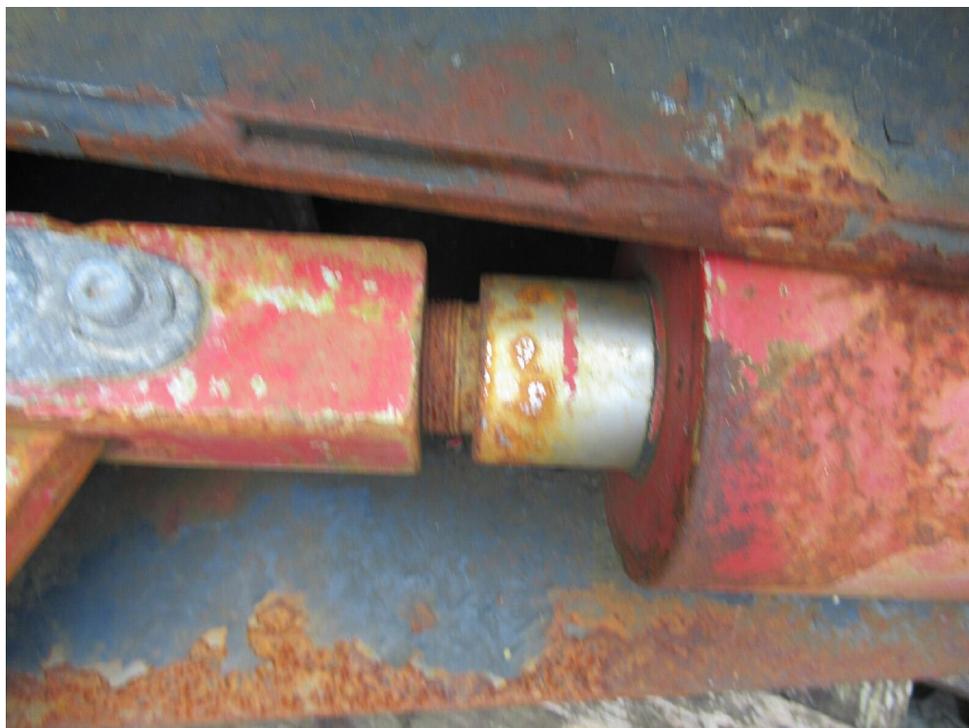
Bild 6 : Hydraulik mit Rostansatz

- Starker Rostansatz, lackieren mit Lackaufbau
- Hydraulik reinigen, Öfüllung erneuern, instandsetzen

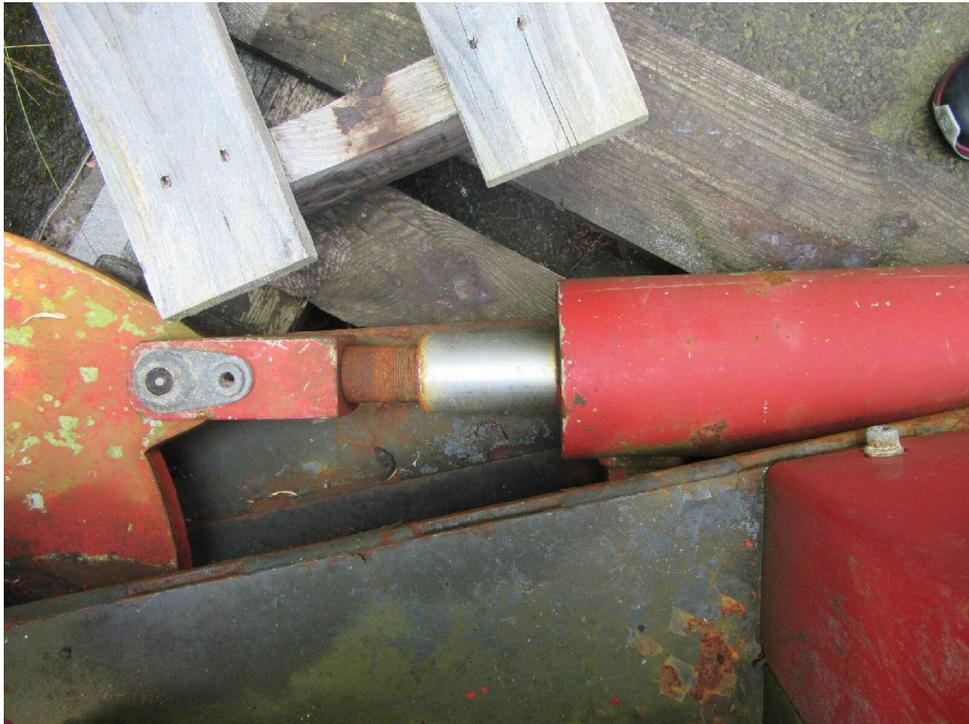
Bild 7 : Hydraulik mit Rostansatz
