Bewertungsgutachten

Kennzeichen**AC EF113E****FIN****WME4533911K233631**

Fahrzeugart	Personenkraftwagen
Hersteller	Daimler (D)
Marke	smart
Typ / Verkaufsbezeichnung	451 / smart fortwo coupe electric drive
Aufbauart	Coupe
HSN / TSN	1313 / HHE
Fahrzeug-Ident.-Nr.	WME4533911K233631
Türen	2
Sitzplätze	2
Farbe	Kristallweiss
Lackierung	Uni
Polster / Farbe	Stoff / Schwarz
Energiequelle / Kraftstoff	Elektro
Motorart / Zylinderanzahl	Elektromotor
Leistung / Hubraum	41 kW
Schadstoffklasse	459/2012;reine Elektrofz
Getriebe	Automatik
Felgen	Stahl ohne Radzierblende
Laufleistung geschätzt	70.000 km
	Fahrzeug ohne Spannungsversorgung

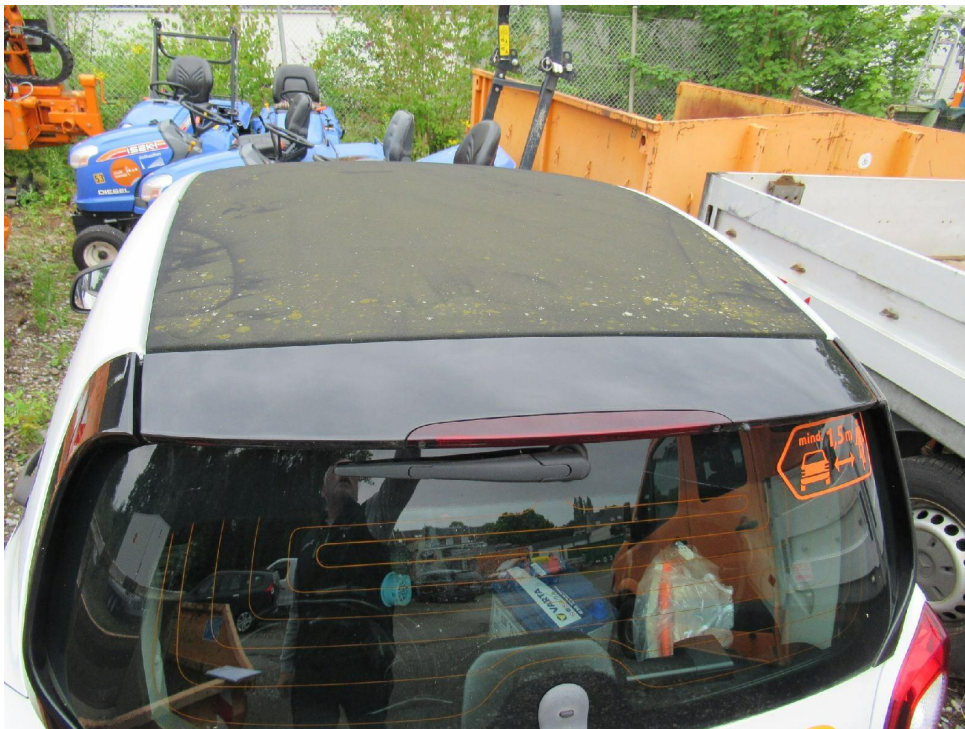
Verdeck verschmutzt vermoost, reinigen (Bild 6); Fahrakku defekt, erneuern; Batterie defekt, erneuern.

Bild 6 : Verdeck verschmutzt vermoost
