# 1) Essensausgabe Speisesaal

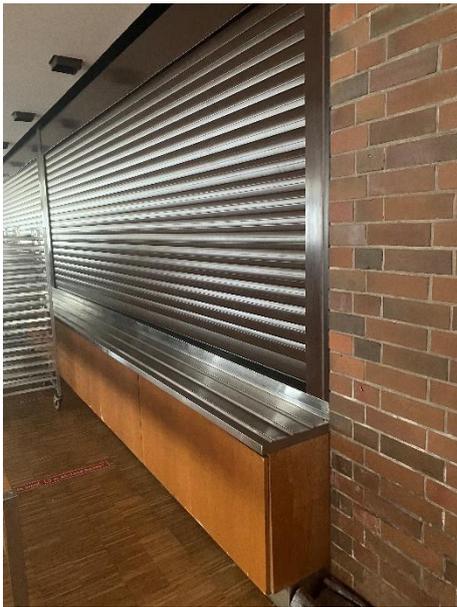
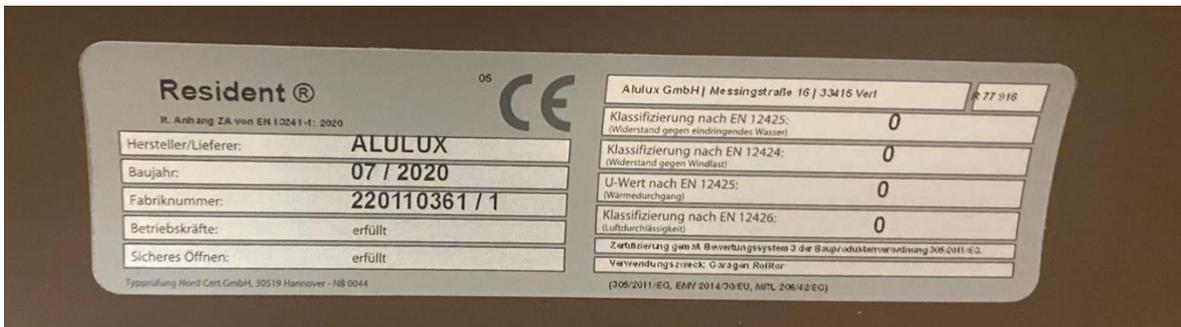
Zweiteiliger Alux-Rollo, Baujahr 2020, Farbe braun.

Laufschiene für Tablett mit Holzunterbau inkl. Abtrennschienen

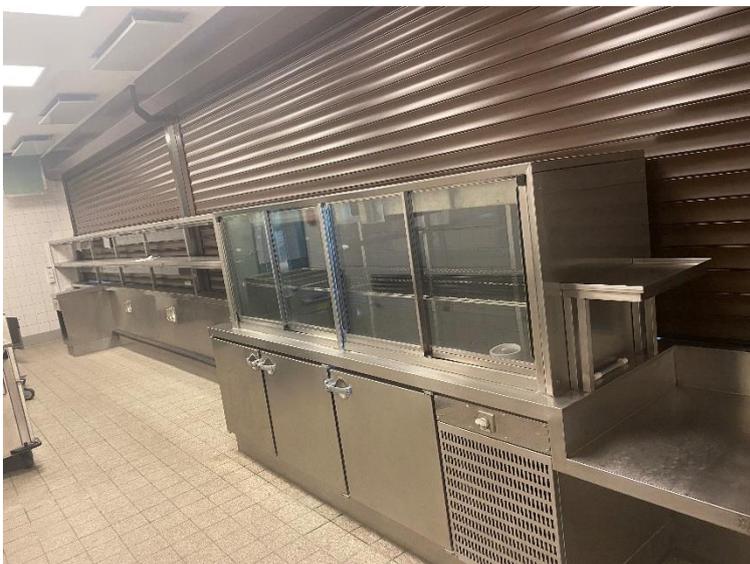
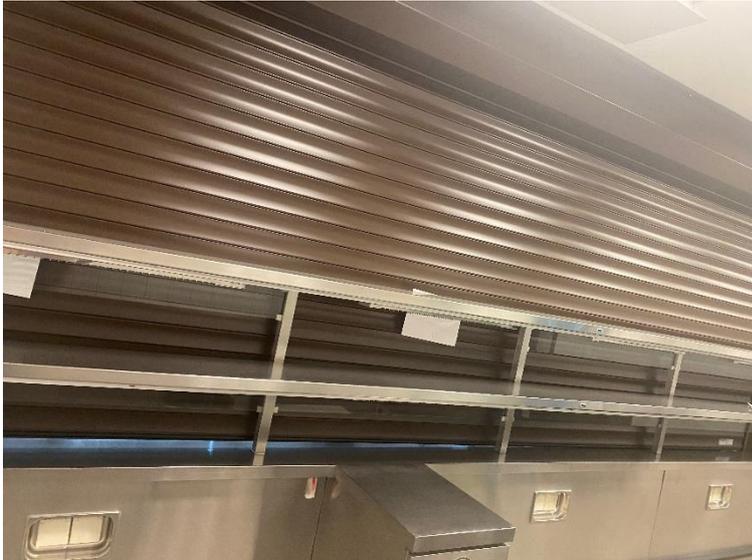
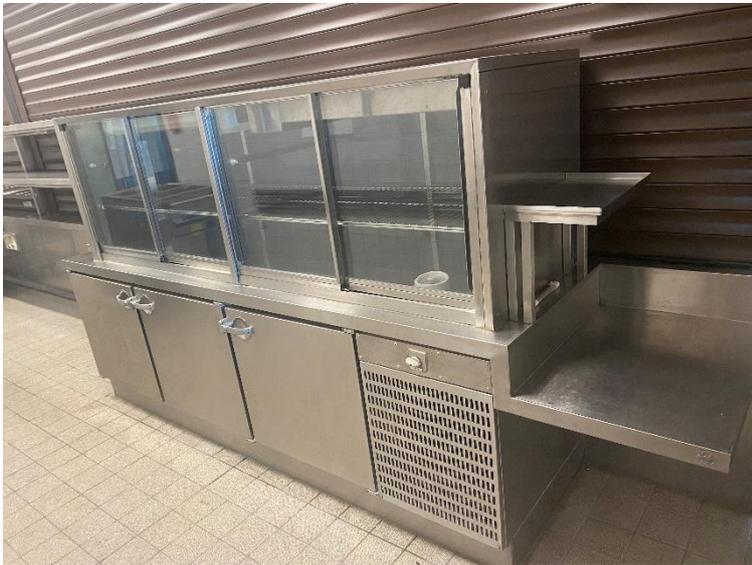
Durchgehende Ausgabetheke aus Edelstahl mit integrierter Warmausgabe.  
Die Warmausgabe ist defekt, der Fehler konnte nicht gefunden werden.

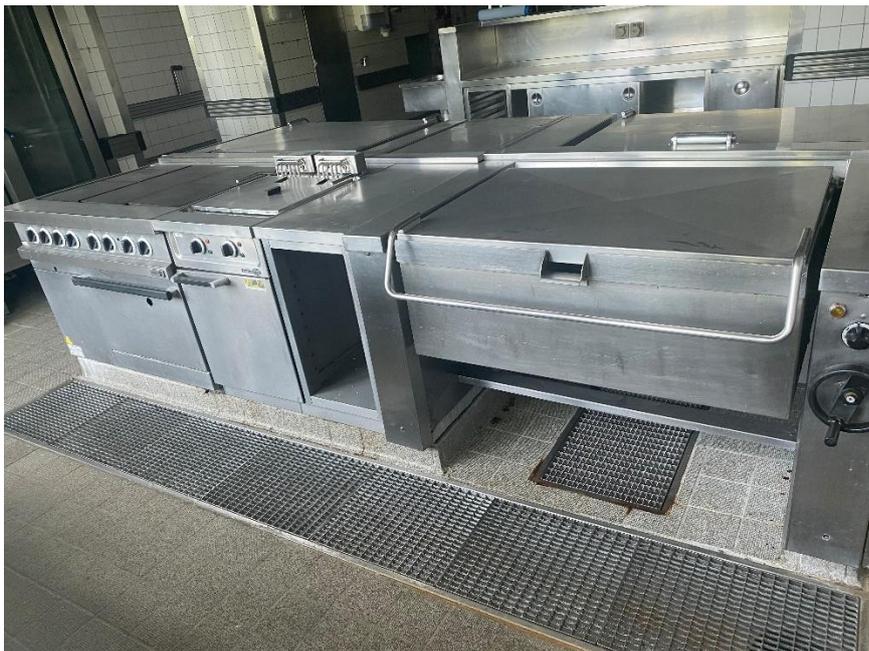
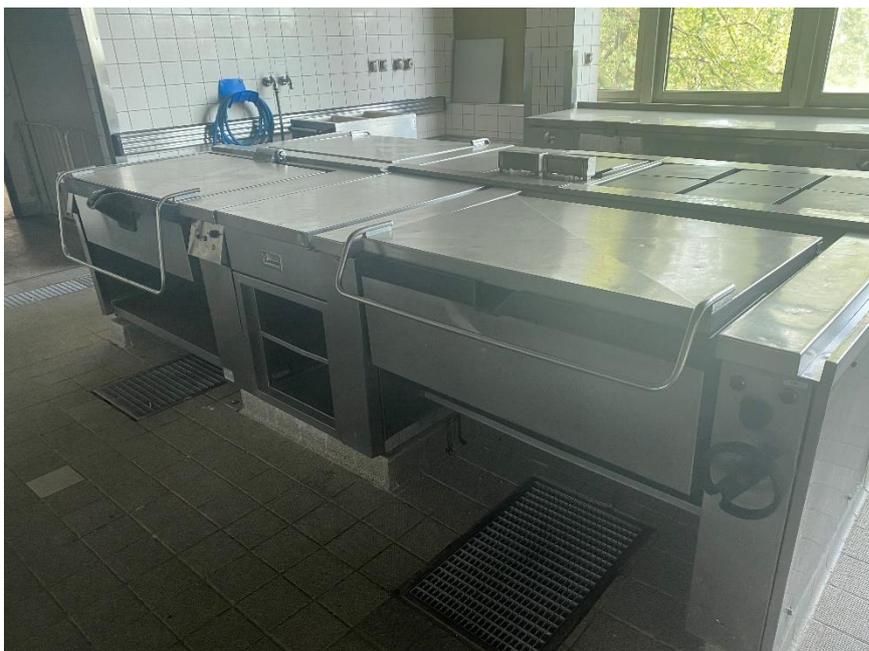
## 2) Kochblock I

Gastro-Kochblock bestehend aus:

- Kochplattenherd
- Fritteuse?
- Edelstahlarbeitenflächen

Alle Geräte sind ohne Funktion, die Geräte wurden ca. 2018 stillgelegt.

Es sind keine technischen Unterlagen vorhanden.

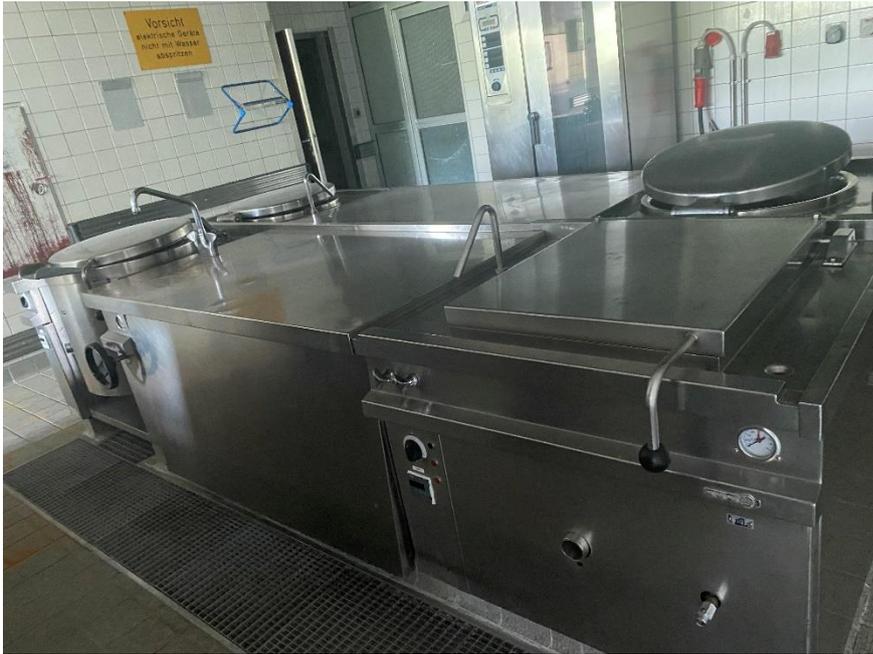
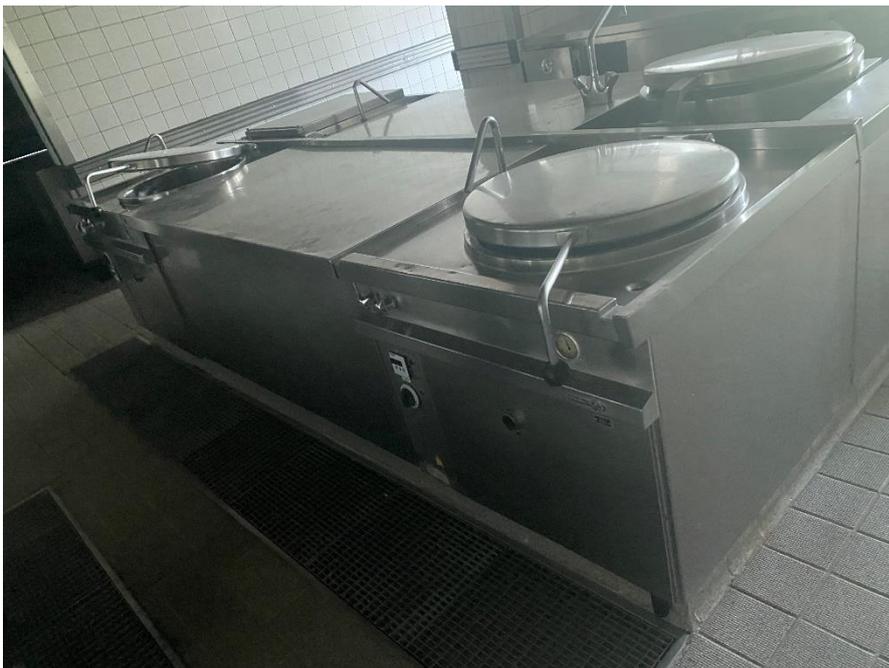
### 3) Kochblock II

Gastro-Kochblock bestehend aus:

- Kochgruppenkessel 150l, Hersteller Senkine
- Kochgruppenkessel 80l, Hersteller Senkine
- Kochgruppenkessel 80l, kipp., Hersteller Senkine
- Edelstahlarbeitenflächen

Alle Geräte sind ohne Funktion, die Geräte wurden ca. 2018 stillgelegt.

Es sind keine technischen Unterlagen vorhanden.

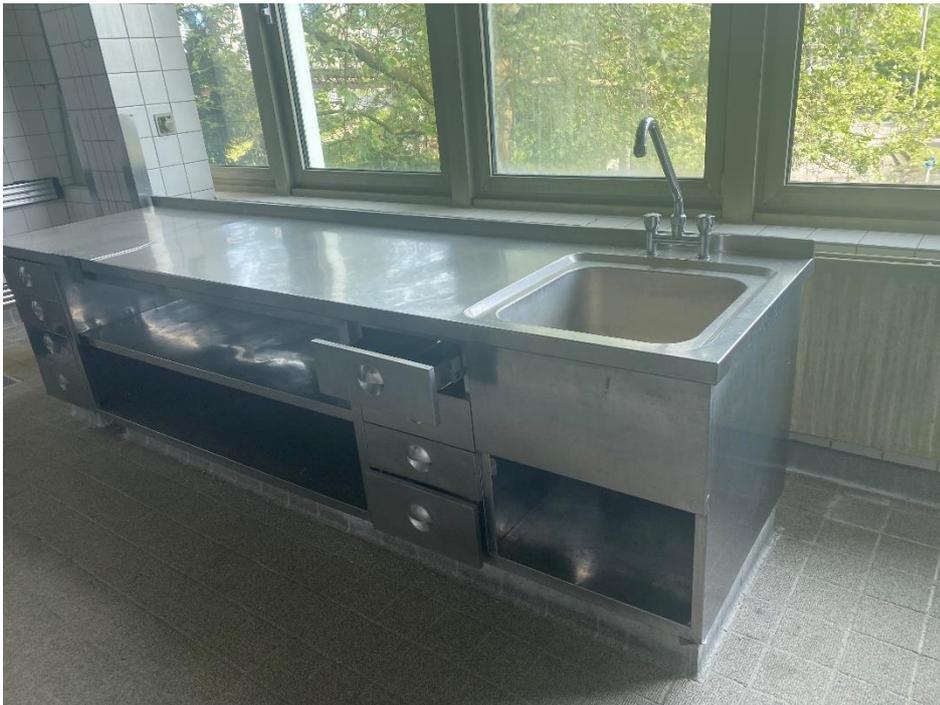
#### 4) Spültisch

Ein Edelstahlspültisch mit acht Schubladen, bei alle Schubladen fehlen die Böden.

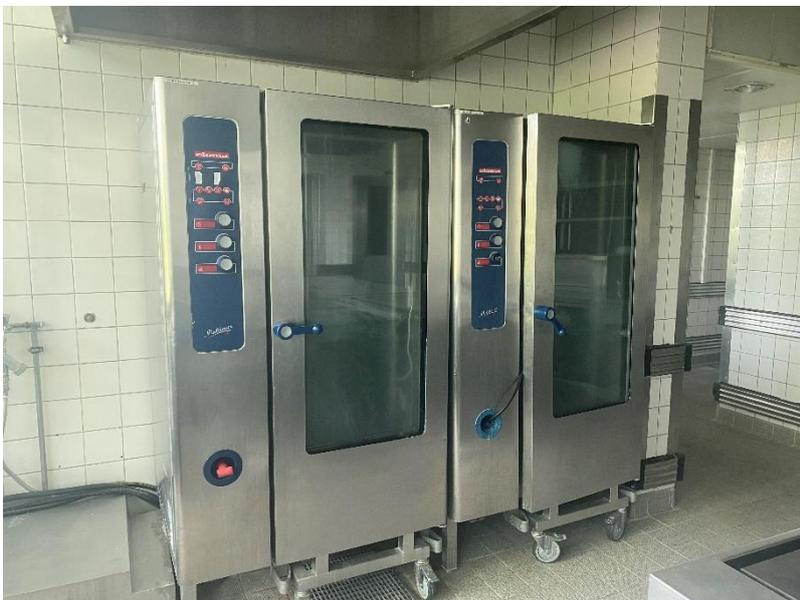
#### 5) Kombidämpfer Multimax

Zwei Kombidämpfer „eloma“, Hersteller Multimax

Eingeschränkt funktionstüchtig

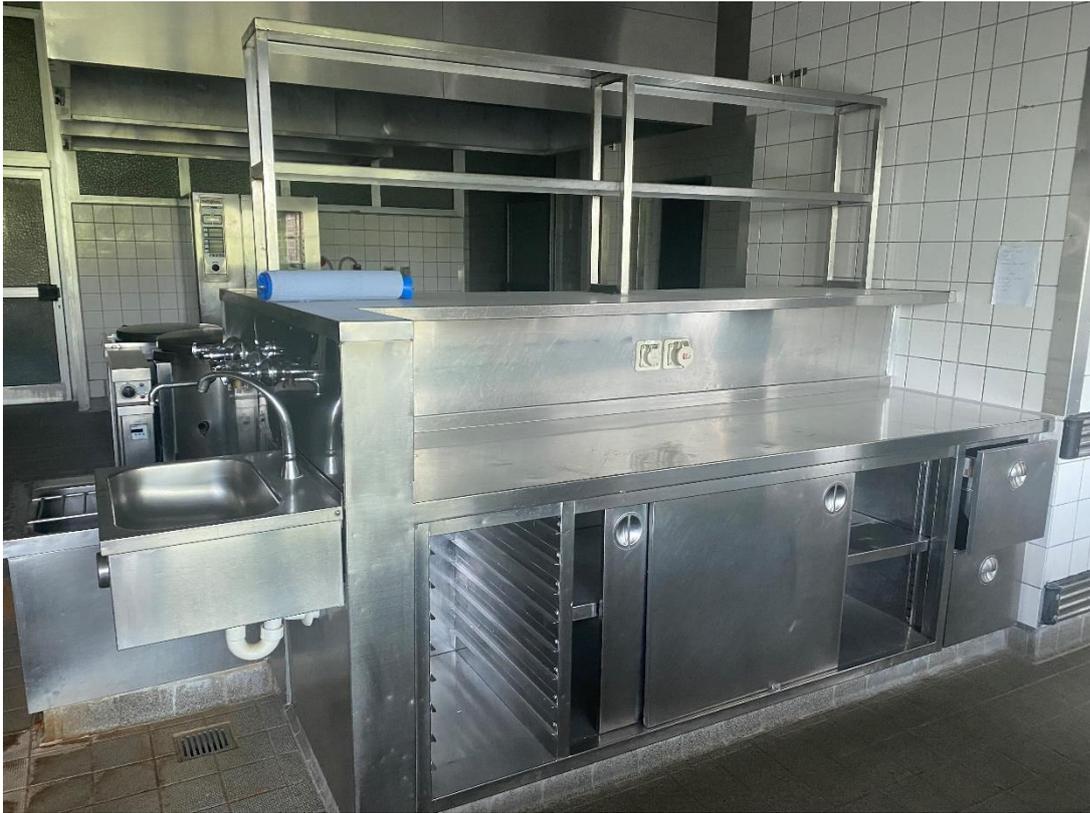
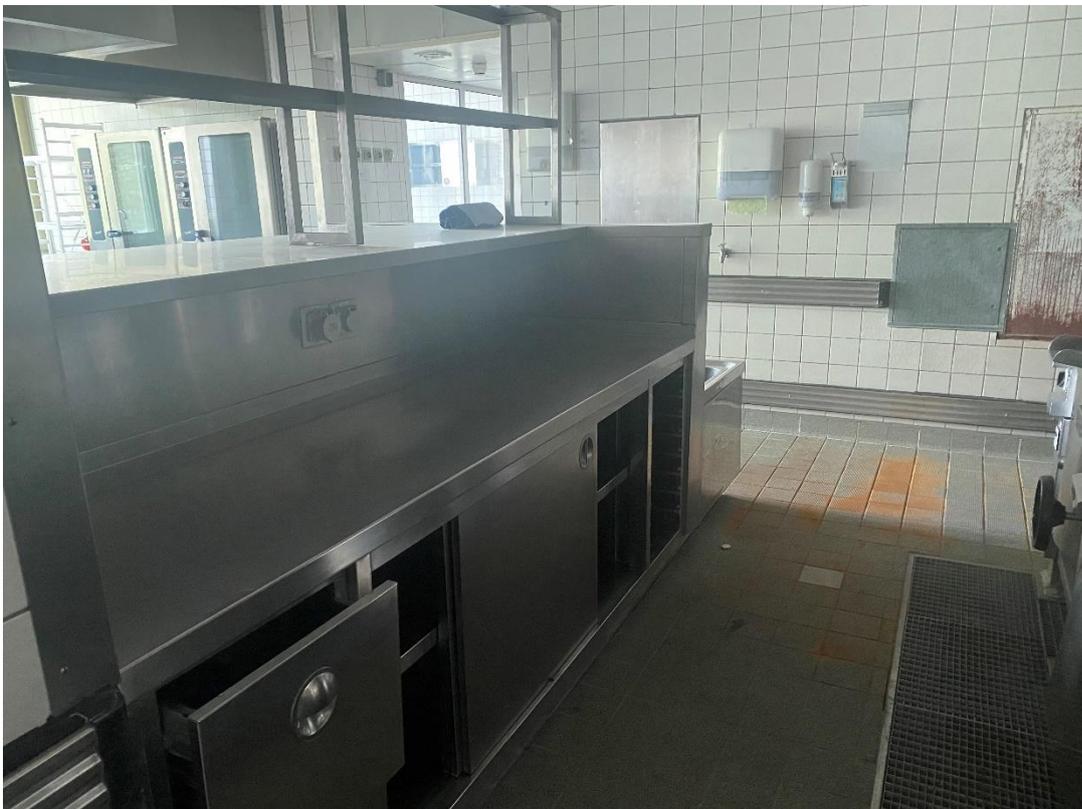
## 6) Arbeitsblock

Edelstahl Arbeitsblock mit Wasser- und Stromanschlüssen.

In den Schubladen fehlen die Böden.

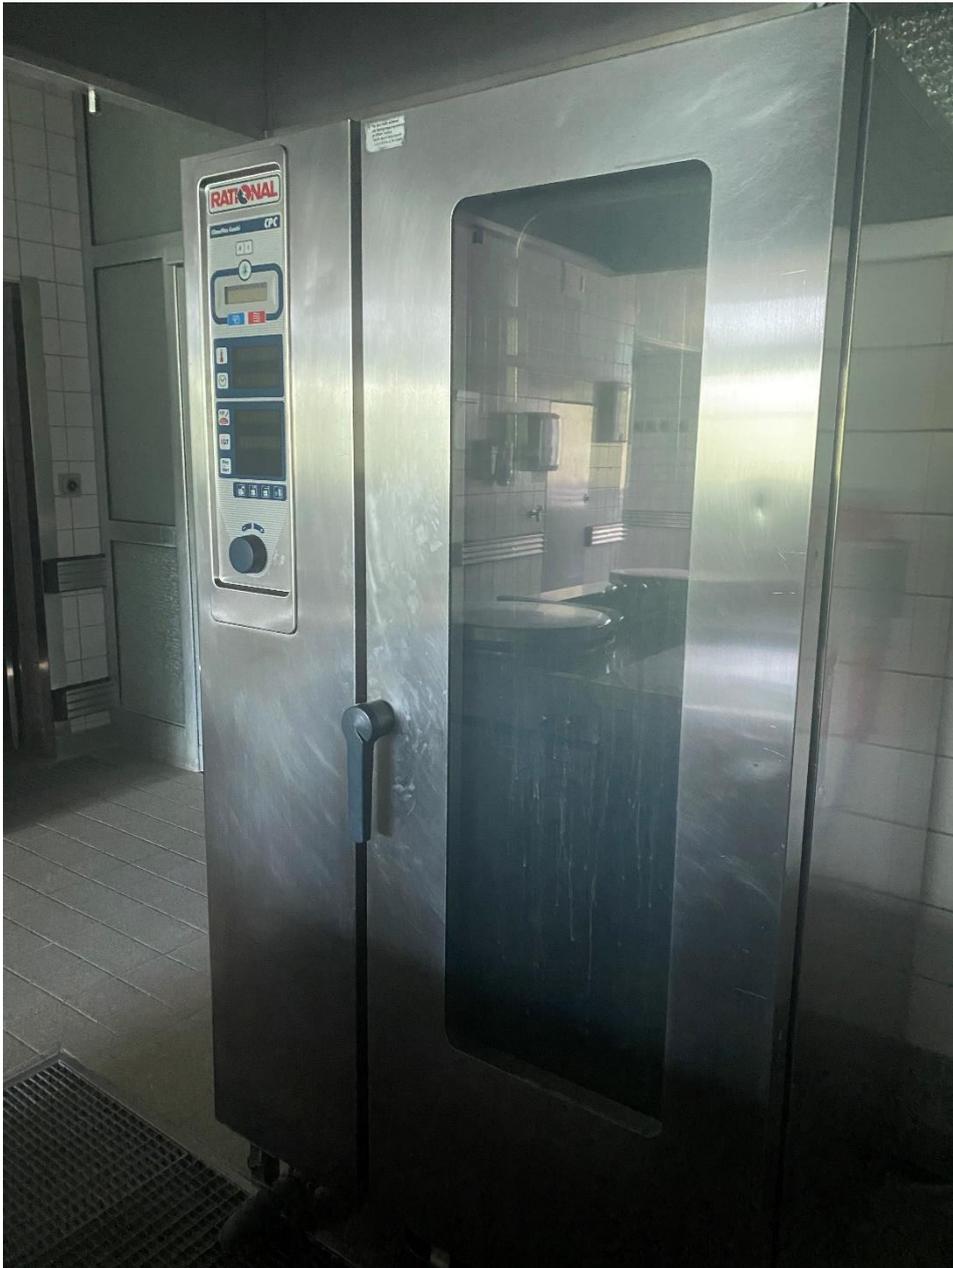
## 7) Kombidämpfer Rational

Ein Rational-Kombidämpfer „CPC“, teilweise funktionstüchtig.

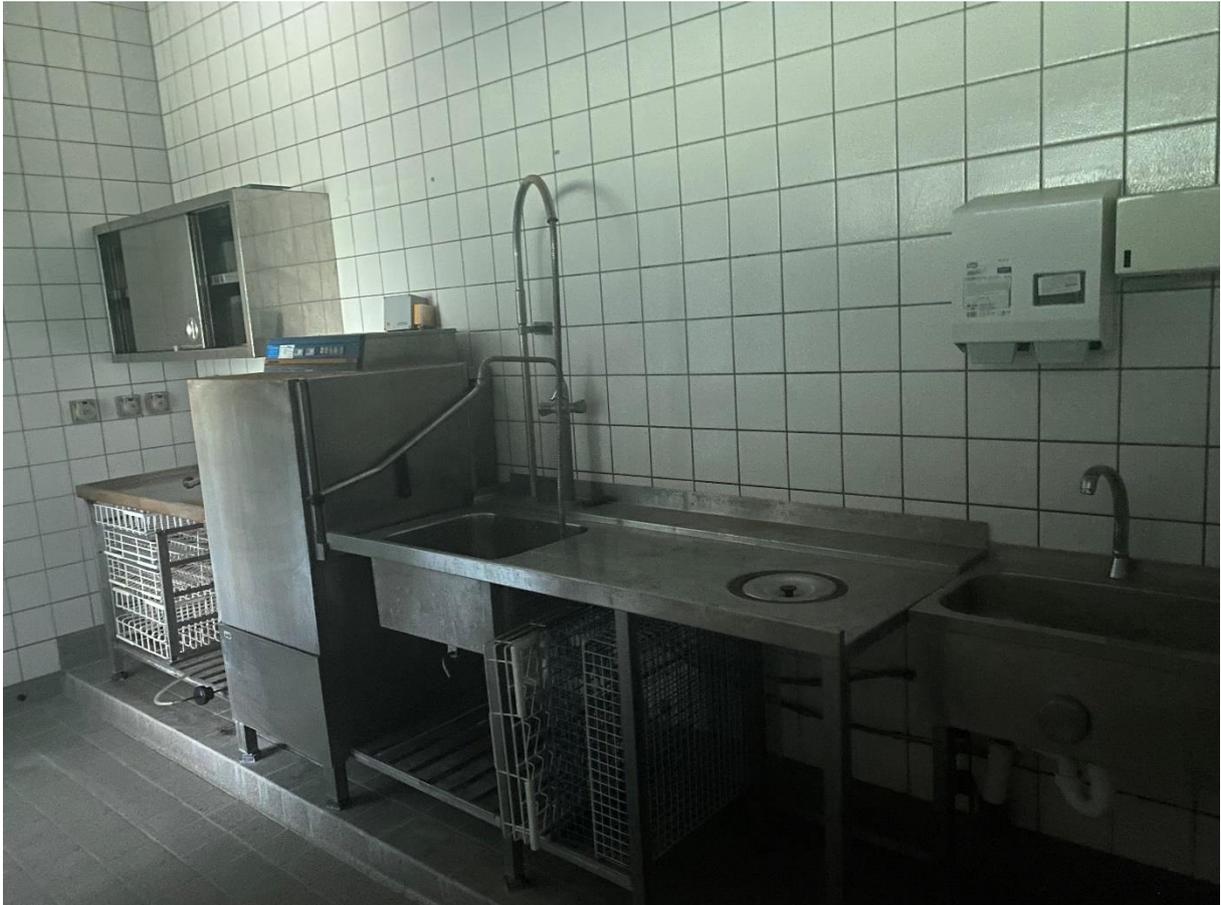
## 8) Alte Spülküche Cafeteria

Alte Industriespülmaschine, nicht funktionstüchtig, Hersteller????

Edelstahl Hängeschrank

Edelstahl Waschbecken

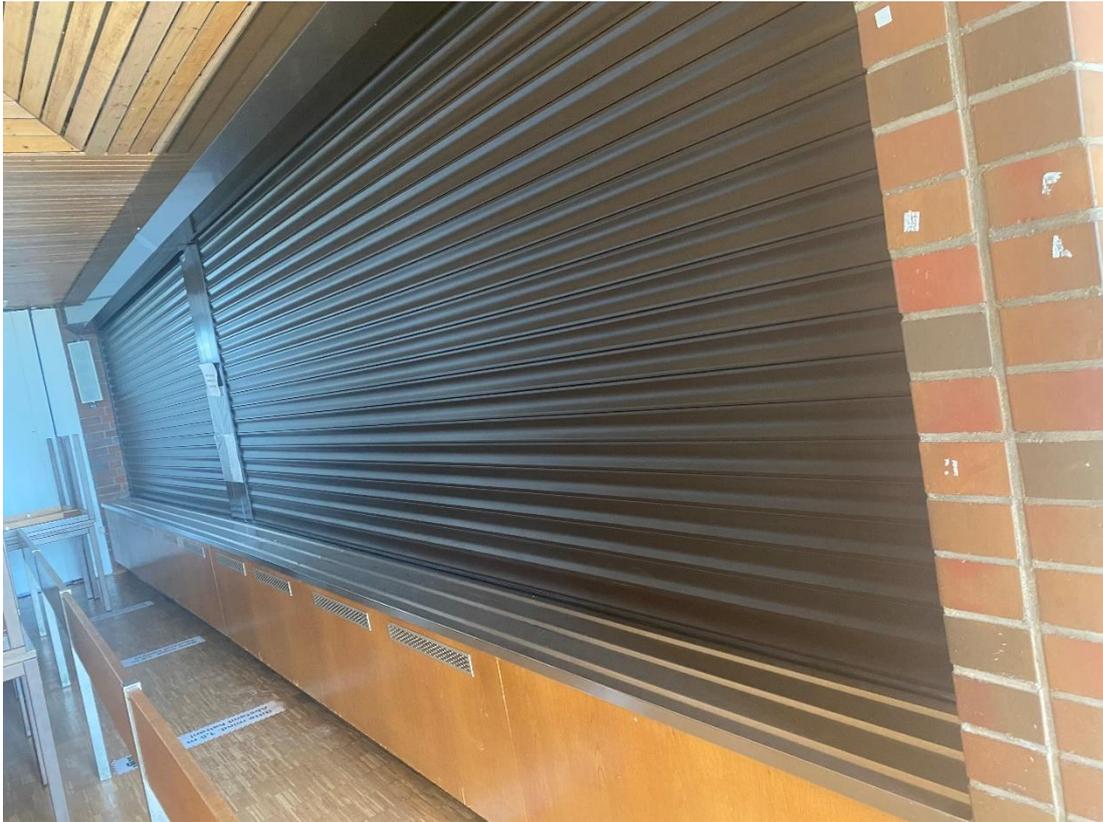
## 9) Ausgabebereich Cafeteria

Zweiteiliger Alux-Rollo, Baujahr 2020, Farbe braun.

Laufschiene für Tablett mit Holzunterbau, inkl. Abtrennhäschiene

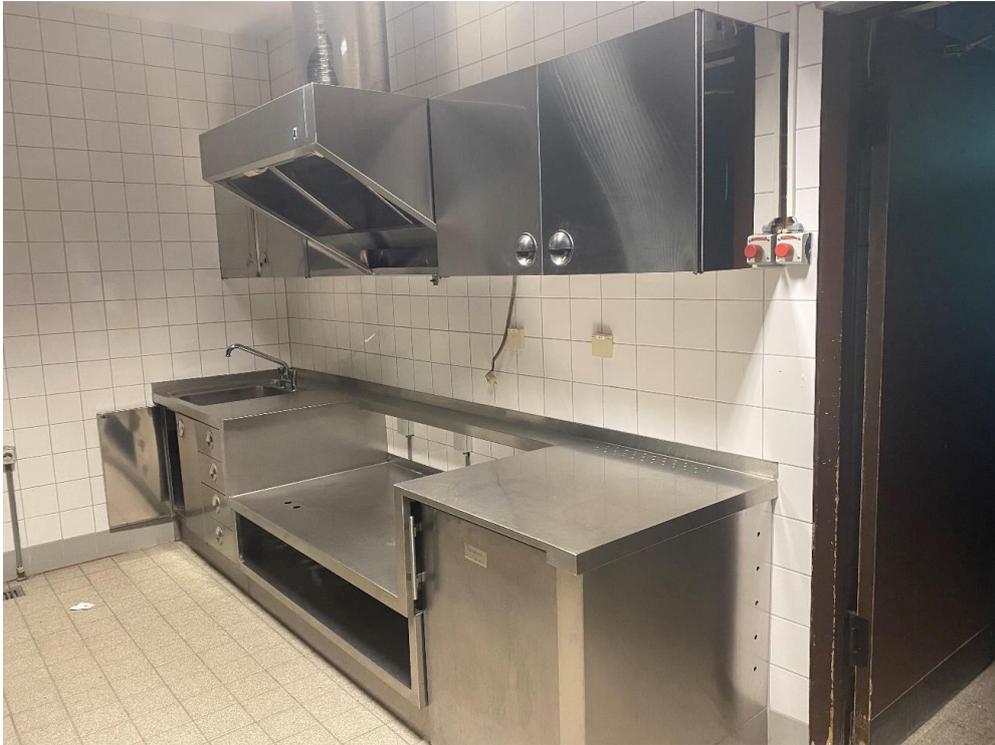
Edelstahlarbeitsbank mit Handwaschbecken:

- Zwei Edelstahlhängeschränke mit Glasfront
- Einen Edelstahlarbeitstisch mit Spülbecken, diversen Fächern und Schubladen. Bei den Schubladen fehlen die Böden
- Eine Edelstahlarbeitsbank mit Handwaschbecken, Schubladen, zwei Edelstahlhängeschränke und Kühlfach
- Eine Ausgabetheke mit drei Auslagen (Glasfront), zwei Auslagen (offen), diversen Unterschränken, Anschlussmöglichkeit eines Kaffeevollautomaten. Die Schubladen fehlen teilweise, es sind keinerlei Böden in den bestehenden Schubladen vorhanden. In der Ausgabetheke sind in den Unterschränken Kühlmöglichkeiten integriert, diese sind teilweise defekt.

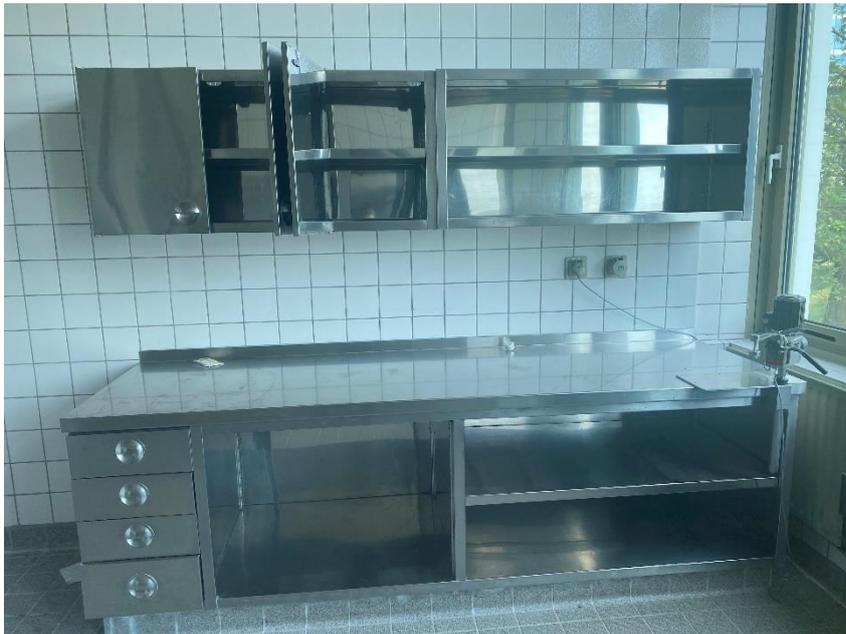
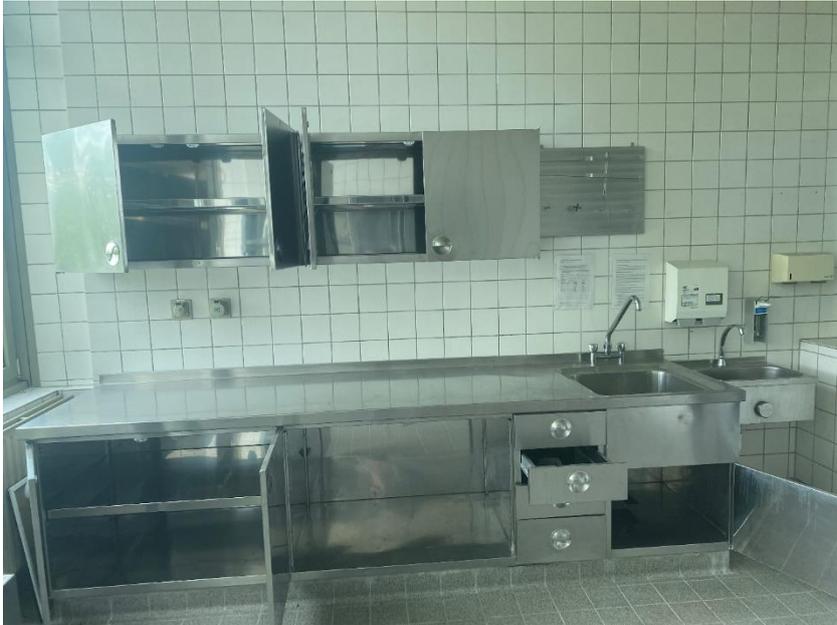
## 11) Fleischvorbereitung

Im Raum der ehemaligen Fleischvorbereitung ist nachfolgende bauseitige Ausstattung abzugeben:

- Eine Edelstahlarbeitsbank mit drei offenen Ablagefächern und vier Schubladen. Bei den Schubladen fehlen teilweise die Böden.
- Vier Edelstalhängeschränke mit Türen
- Ein Edelstalhängeschränk (lang) mit zwei Ebenen
- Ein Edelstahlarbeitstisch mit Handwaschbecken, einem großen Ablagefäche mit Tür, vier Schubladen und zwei offenen Ablageflächen.
- Ein Edelstahlhandwaschbecken

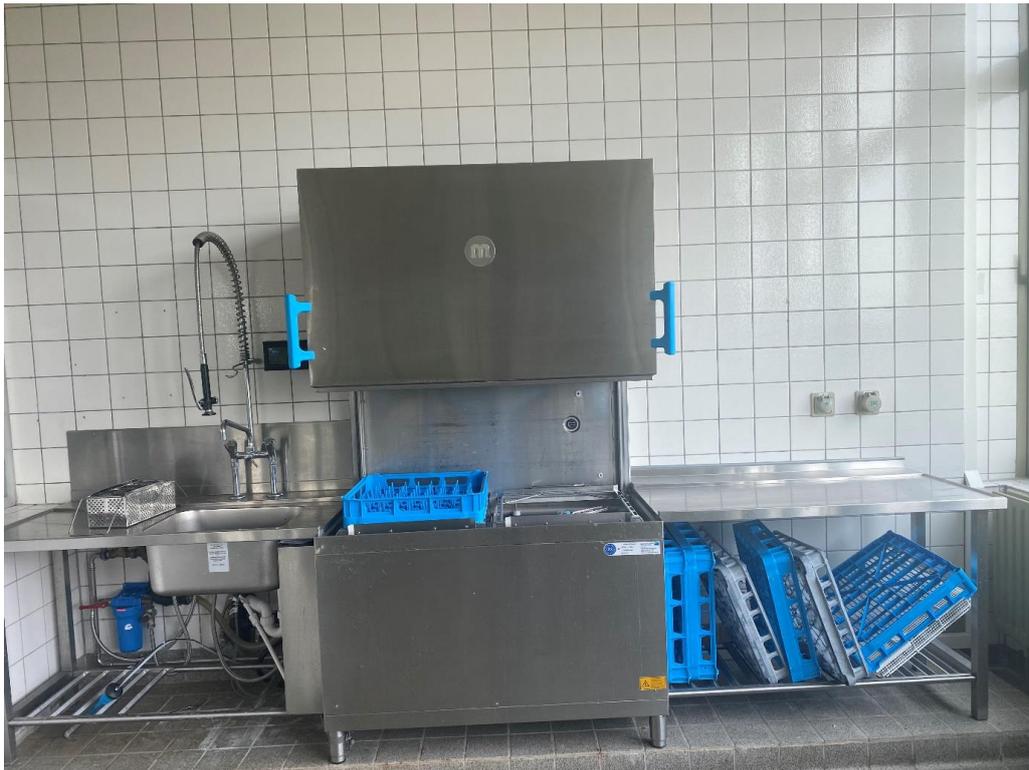
## 12) Spülküche

Eine Doppelhaubenspülmaschine des Herstellers MEIKO. Das Gerät ist derzeit nicht einsatzfähig, zur Wiederherstellung der vollen Funktionalität muss der Osmose-Filter erneuert werden.

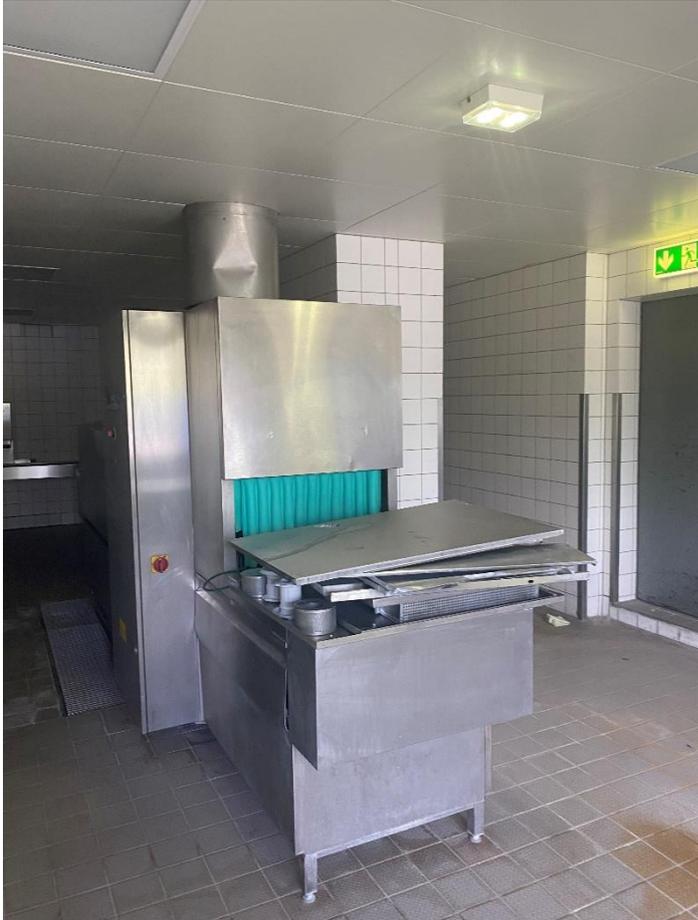
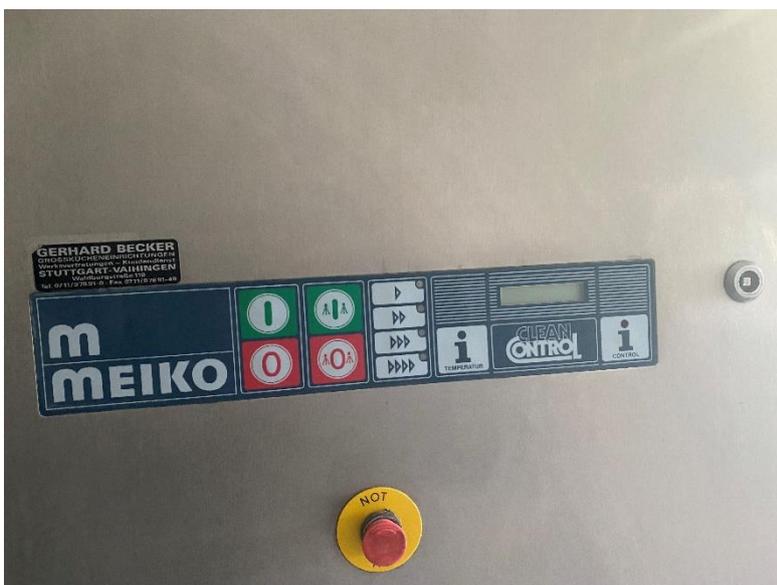
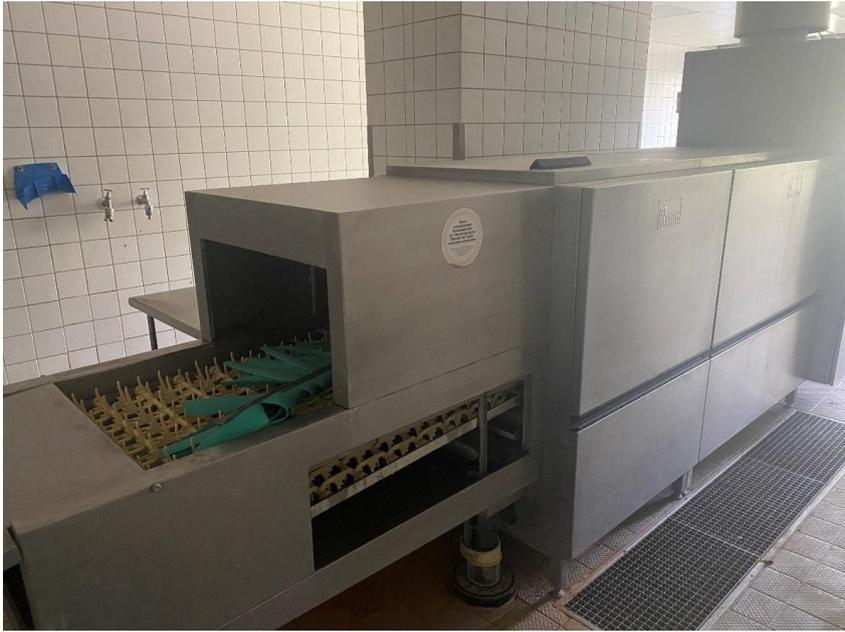
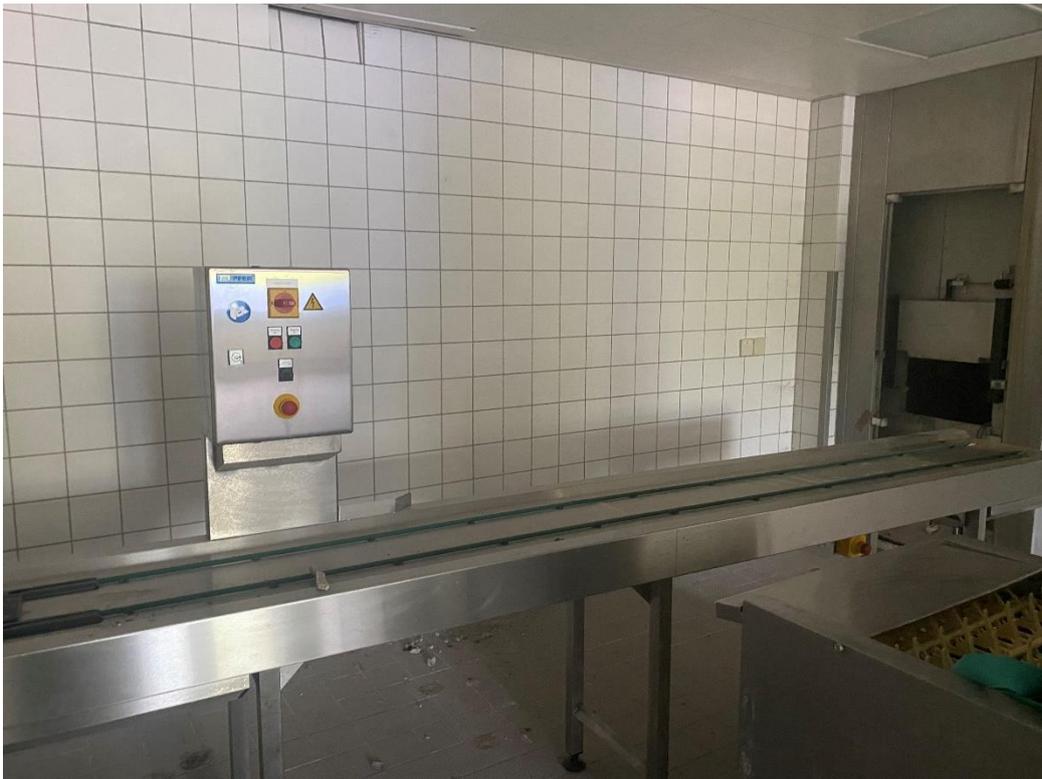
a. Bandspülmaschine, anteilig:

Die Bandspülmaschine ist nicht funktionsfähig und bereits seit über 10 Jahren stillgelegt. In der Vergangenheit wurden bereits einige Teile der Bandanlage zurückgebaut, es ist noch ein Teil der Bandanlage sowie die eigentliche Spülmaschine vorhanden.

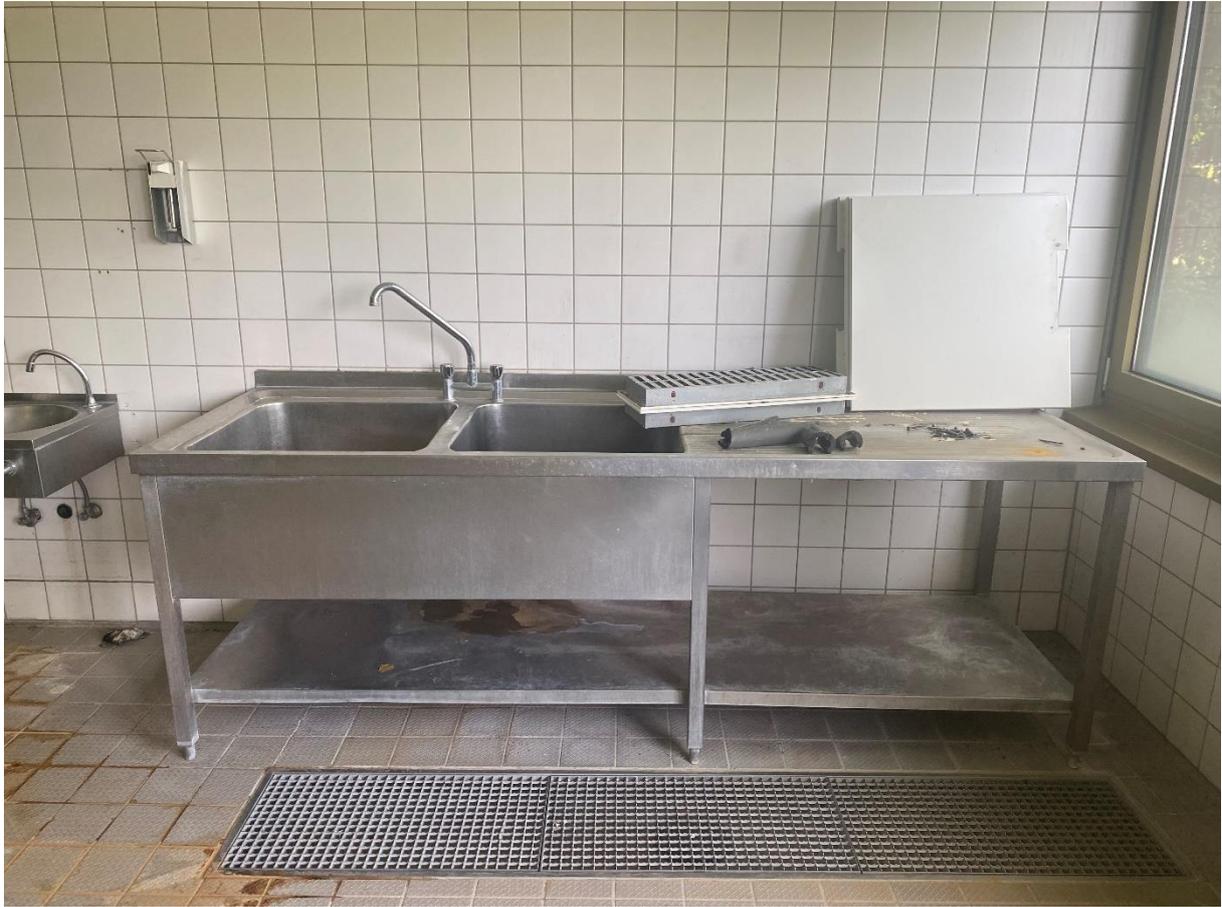
b. Spültisch:

Ein Edelstahlspültisch mit zwei Spülbecken und Ablagefläche.
