Bewertungsgutachten

Sonderkennzeichen **THW 8400E** **FIN** **W1KZH1GB7PB145943**

Eigenfahrzeug Ihres Hauses	Aussonderung
Auftraggeber	Bundesanstalt Technisches Hilfswerk Landesverband Bremen, Nds., Kriegerstr. 1, 30161 Hannover
Ihr Auftrag vom	17.10.2024, per e-Mail durch Herrn Winter
Besichtigung	23.10.2024 Bundesanstalt Technisches Hilfswerk, Kriegerstr. 1, 30161 Hannover

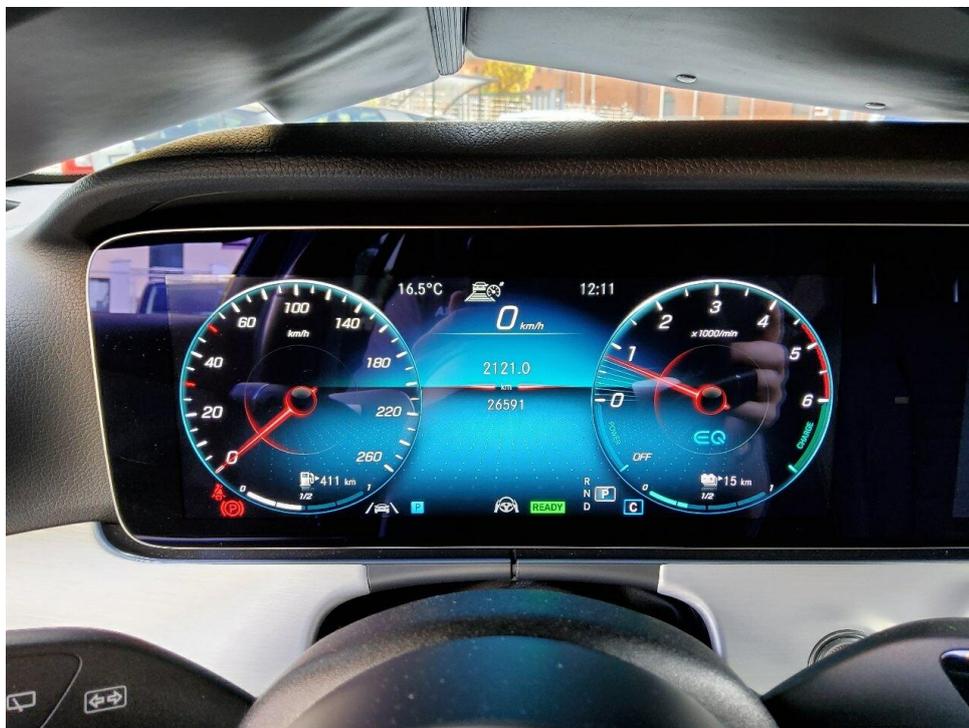
Fahrzeugart	Personenkraftwagen
Hersteller	Mercedes-Benz
Typ / Verkaufsbezeichnung	R1ES / E 300 de T 9G-TRONIC Avantgarde
Aufbauart	Kombi
HSN / TSN	2222 / AEN
Fahrzeug-Ident.-Nr.	W1KZH1GB7PB145943
Radstand	2939
Türen	5
Sitzplätze	5
Farbe	Nautikblau Metallic
Polster / Farbe	Teilleder / Anthrazit
Energiequelle / Kraftstoff	Hybr.D/E ext.auf.
Motorart / Zylinderanzahl	Hybridantrieb / 4
Leistung / Hubraum	143 kW / 1950 cm ³
Schadstoffklasse	EURO6;WLTP;AP;PI/CI; M, N1 I
Getriebe / Gänge	Automatik / 9
Felgen	Leichtmetall
Km-Stand abgelesen	26.591

Bild 4 : Kombiinstrument

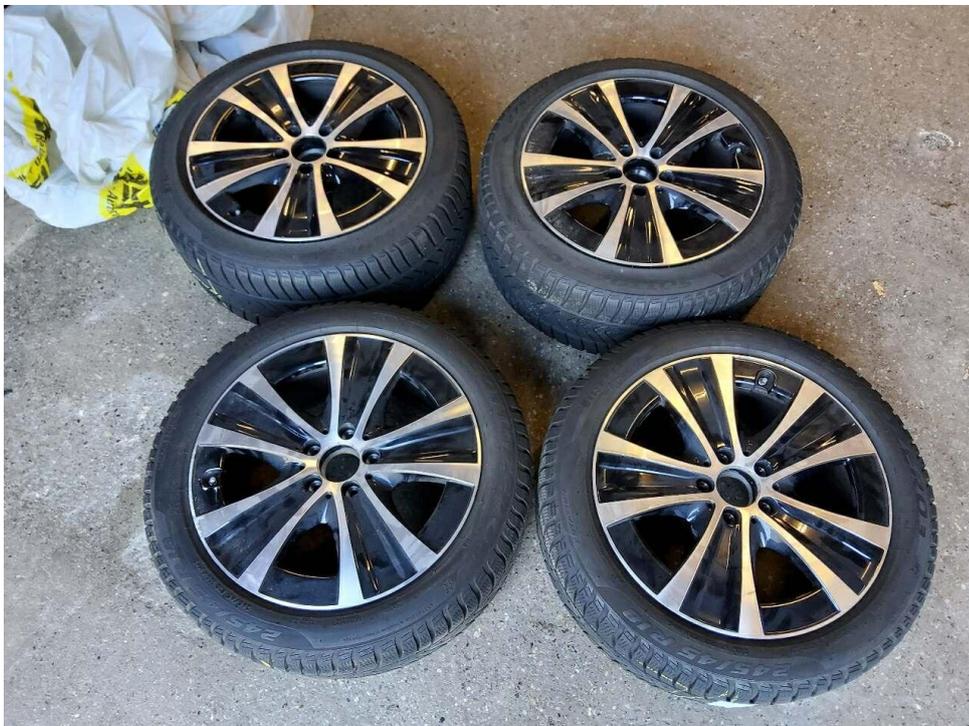
Größe : 245/45R18 100V M+S
275/40R18 103V M+S
Reifenmarke: Pirelli Sottozero
Profiltiefe : 8+8+7+7mm
Felge : Alufelge Mercedes

Bild 6 : Zusätzlicher Radsatz (Winterreifen)

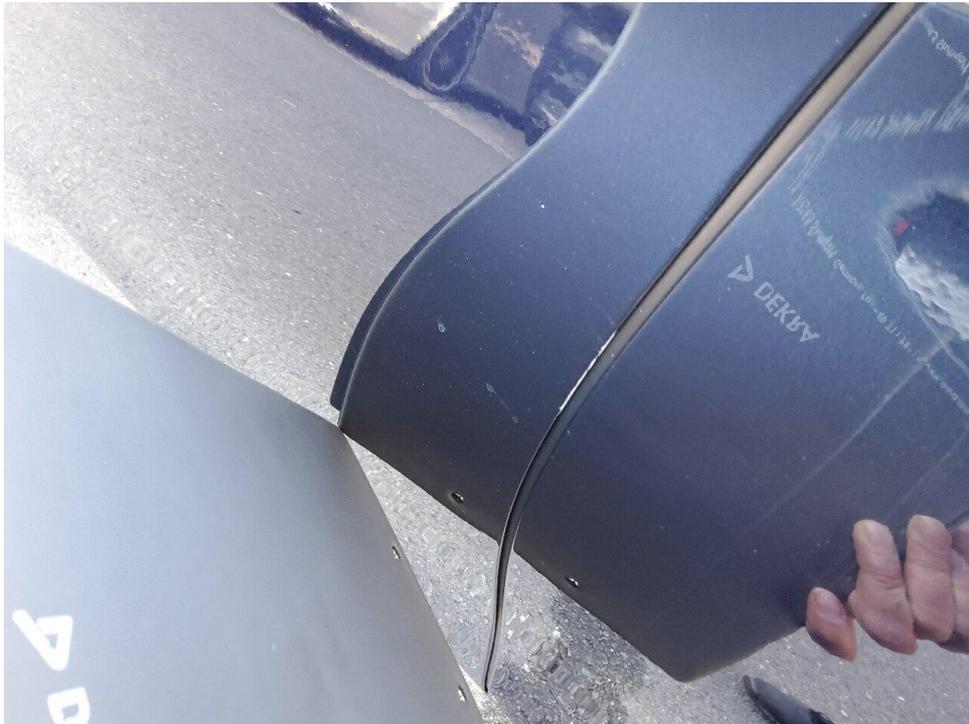
Bild 7 : Tür vorne links, Türkante zerkratzt

Tür vorne links, Türkante zerkratzt, Lack auslegen. Winterräder, Alufelge VR zerkratzt.

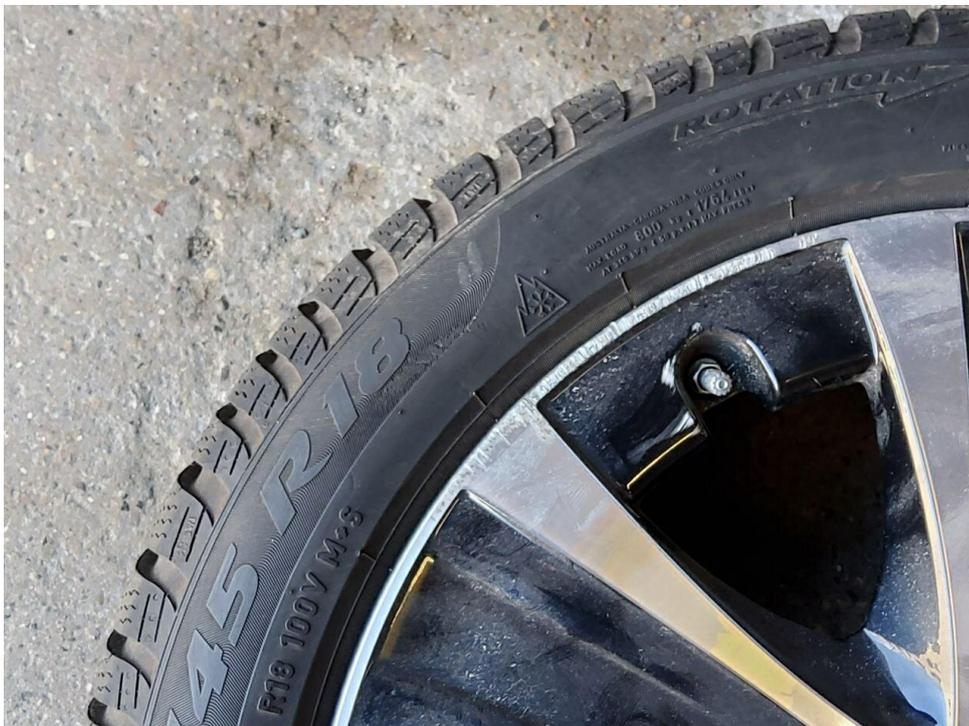
Bild 8 : Winterräder, Alufelge VR zerkratzt
